Commune de  
LA BOURBOULE (63)

# Elaboration du Plan Local d'Urbanisme

## Protection du patrimoine bâti

(article L.151-19 du code de l'urbanisme)

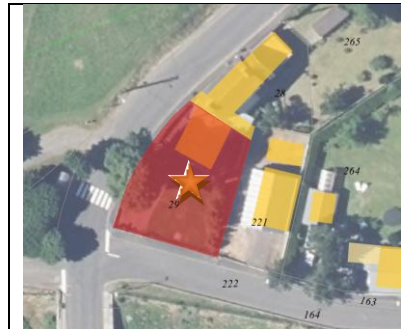
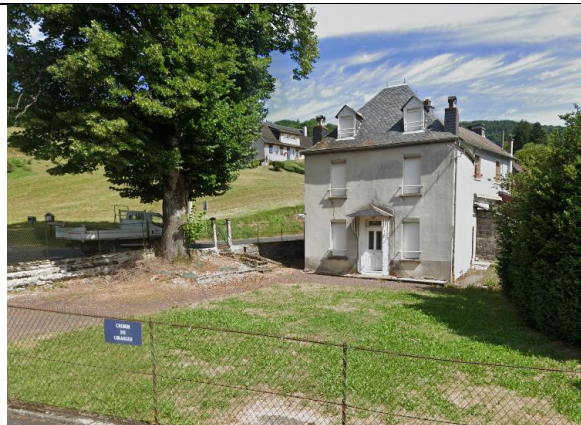
AI 29

Chemin du Limanger

Maison « La Promenade »

Implantation : en retrait ;  
2 travées  
RDC + 1 + combles

Gros œuvre : appareil non visible (enduit ciment) ;  
ciment pour les linteaux ;  
Couverture : ardoise  
Toiture : longs pans brisés et croupes ; lucarnes pour  
les combles ;  
Décor :  
Autres :  
Parties constituantes : cour-jardin clos à l'avant

**A conserver à minima : gabarit de la construction,  
teinte grise de la toiture  
Intérêt :**

Patrimoine urbain post 20<sup>e</sup>

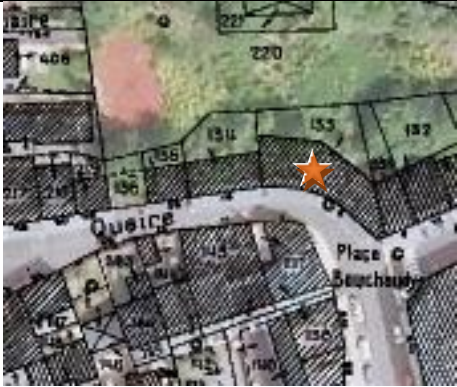
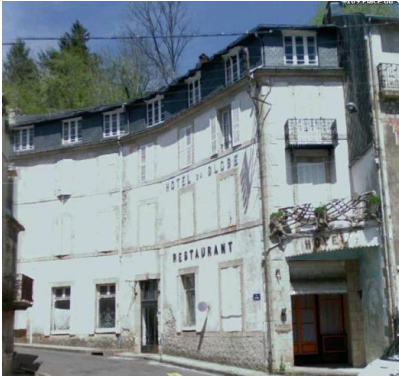
| | <p>2024</p> | <p>AH 133<br/>2 rue de Quaire / place Bouchaudy</p> <p>Hôtel Restaurant du Globe<br/>Immeuble de rapport<br/>Date de construction : limite 19<sup>e</sup>-20<sup>e</sup> siècles</p> <p>Implantation : alignée sur la rue ;<br/>6 travées<br/>SS + RDC + 2 + combles</p> <p>2017</p> | <p>Gros œuvre : non visible car enduit ; granite disposé en opus incertum pour le solin ; moellon de tuf ? pour les murs ; tuf pour les encadrements ;<br/>Couverture : ardoise ;<br/>Toiture : longs pans ; combles remaniés avec adjonction d'un grand chien assis ;<br/>Décor : corniche ; bandeaux ; ferronnerie du balconnet du 2<sup>e</sup> étage, reposant sur des consoles en ferronnerie ; garde-corps du balcon d'angle en ciment, effet faux-bois ; feston en métal au RDC ;<br/>Autre : balcon ;<br/>Parties constituantes : jardin à l'arrière ;</p> <p>Inventaire général, 2002.<br/>Inv.2025</p> <p>L'étage surélevé (combles) a été supprimé. La construction est revenue à son volume initial.</p> <p><b>A conserver à minima : décors</b><br/><b>Intérêt :</b></p> | <p>Patrimoine thermal</p> |

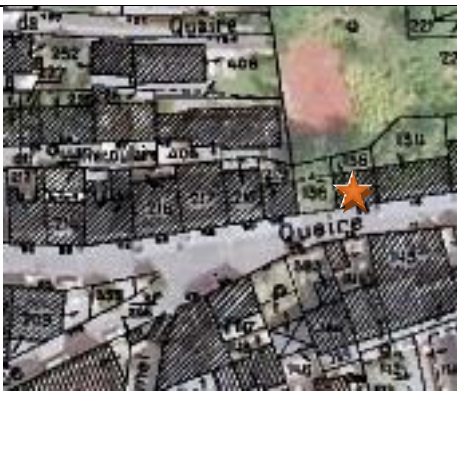
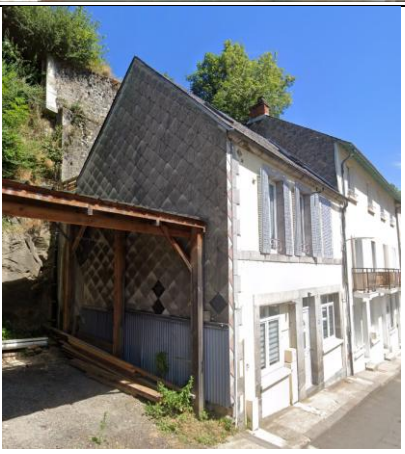
| | | <p>AH 135<br/>28 rue de Quaire</p> <p>Maison ou Immeuble « <i>Mon Rêve</i> »<br/>Date de construction : limite 19<sup>e</sup>-20<sup>e</sup> siècles</p> <p>Implantation : alignée sur la rue ;<br/>3 travées<br/>Soubassement + RDC + 1 + combles</p> | <p>Gros œuvre : non visible car enduit ; bois pour les lucarnes ;<br/>Couverture : ardoise ;<br/>Toiture : longs pans ; lucarnes pour les combles ;<br/>Décor : corniche ; bandeau ;<br/>Autre : essentage sur le mur pignon ;<br/>Parties constituantes : petit espace à l'arrière ;</p> <p>Inventaire général, 2002.<br/>Inv.2025</p> <p><b>A conserver à minima : alignement sur rue, en cohérence avec le reste de la rue ; orientation des toitures</b><br/><b>Intérêt :</b></p> | <p>Patrimoine thermal</p> |

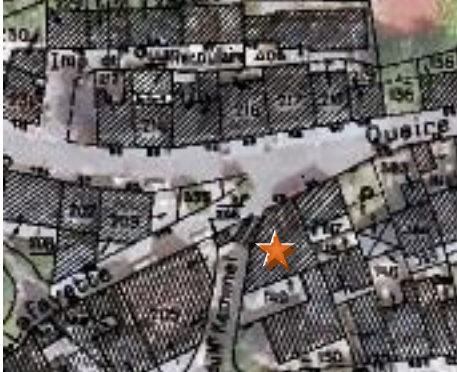
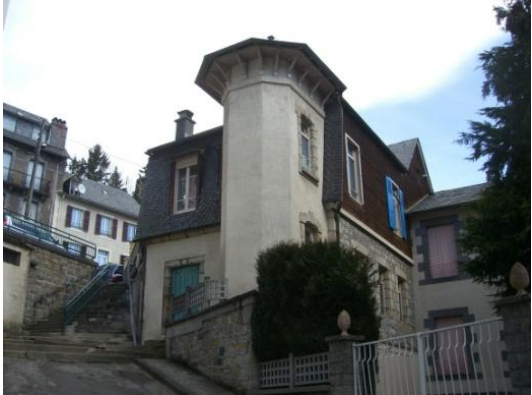
| | <p>Inventaire général, 2002.<br/>Inv.2025</p> | <p>AH 149<br/>63 rue de Quaire</p> <p>Maison<br/>Date de construction : début 20<sup>e</sup> siècle ; style pittoresque ;</p> <p>Implantation : en limite de rue ; en angle ; en bout d'îlot ;<br/>2 étages de Soubassement + RDC surélevé + combles</p> | <p>Gros œuvre : tuf pour les encadrements ; essentage bois sur la façade nord ;<br/>Couverture : ardoise ;<br/>Toiture : toiture à la mansard ; toit en appentis sur logette ;<br/>Décor : aisseliers bois sous l'avant toit de la tourelle ;<br/>Autres : logette ; tourelle d'angle ;<br/>Parties constituant : jardin ; cour au sud ; terrasse au nord ;</p> <p><b>A conserver à minima :</b><br/><b>Intérêt : villa bourgeoise de l'époque thermale</b></p> | <p>Patrimoine thermal</p> |

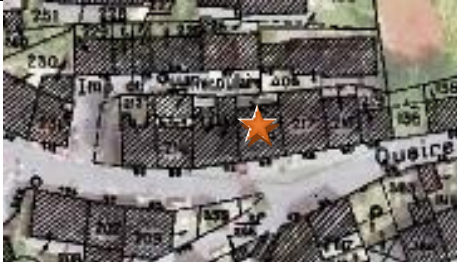
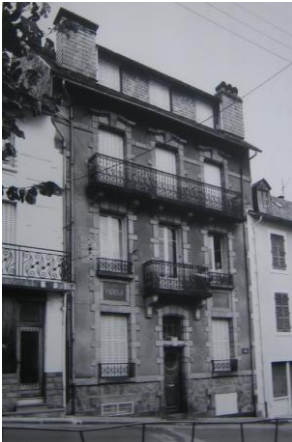
| | <p>Inventaire général, 2002.<br/>Inv.2025</p> | <p>AH 216<br/>66 rue de Quaire</p> <p>Immeuble <i>Fabiola</i></p> <p>Date de construction : entre 1880 et 1909 ; modifié au 20<sup>e</sup> siècle (lucarnes des combles supprimées au profit de lucarnes attiques dans le brisis du toit).</p> <p>Alignement sur la rue. Pas de recul.<br/>3 travées<br/>SS semi enterré + RDC s/ + 2 + c</p> | <p>Gros œuvre : appareil mixte mêlant moellons de tuf et de granite ; crépi moucheté (grain d'orge) ; moellon de granite en opus incertum pour le solin ; pierre de taille en andésite ou trachy andésite pour les encadrements, bandeaux, consoles de balcons ;<br/>Couverture :<br/>Toiture : longs pans brisés ;<br/>Autre : sous-sol semi enterré éclairé par des soupiraux ; les ouvertures du RDC et du 1<sup>er</sup> niveau ouvrent sur des balconnets ; la baie centrale du 1<sup>er</sup> niveau et les fenêtres du 2<sup>e</sup> niveau ouvrent sur des balcons à consoles ;</p> <p>Végétation : /</p> <p><b>A conserver à minima : ordonnancement, ferronnerie des balcons, soubassement en pierre et encadrements en andésite à ne pas enduire ni peindre ; enduit grain d'orge (peinture possible si bon état)</b><br/><b>Intérêt :</b></p> | <p>Patrimoine thermal</p> |

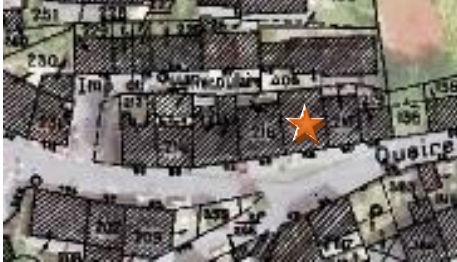
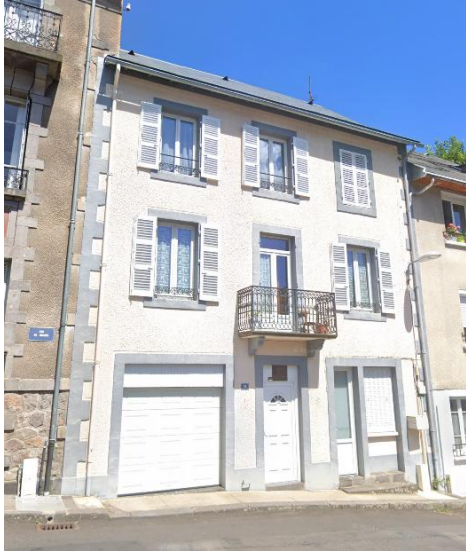
| <p>Inventaire général, 2002.<br/>Inv.2025</p> | <p>Inventaire général, 2002.<br/>Inv.2025</p> | <p>AH 217<br/>58 rue du Quaire</p> <p>Immeuble dit <i>Villa du Puy de Dôme</i> ;<br/>Date de construction : limite 19<sup>e</sup>-20<sup>e</sup> siècles ;</p> <p>Implantation : en limite de rue ;<br/>3 travées<br/>Soubassement + RDC + 2 + combles</p> | <p>Gros œuvre : maçonnerie non visible car enduite (grain d'orge) ; pierre peinte pour les encadrements ;<br/>Couverture : ardoise ;<br/>Toiture : longs pans ; lucarne pour les combles ;<br/>Autres : balcon ; ferronneries ;<br/>Parties constituant : /</p> <p><b>A conserver à minima : ordonnancement ; enduit grain d'orge (peinture possible si bon état) ; retirer la peinture des encadrements et modénature en pierre</b></p> | <p>Patrimoine thermal</p> |

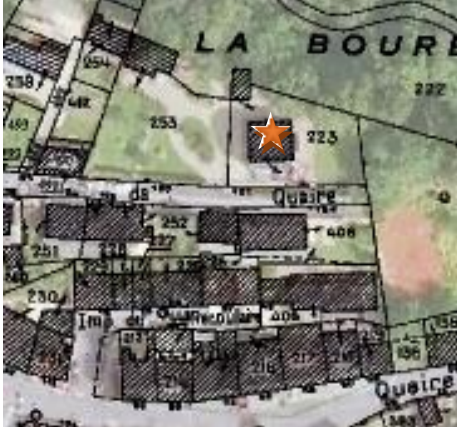
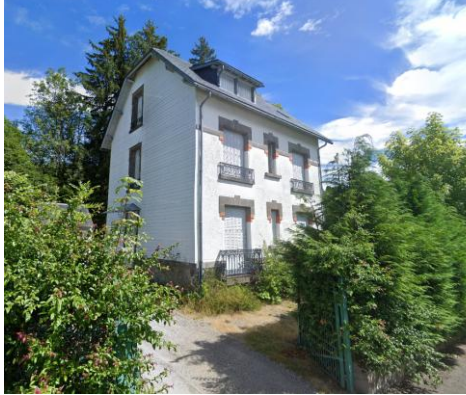
| <p>Inventaire général, 2002.<br/>Inv.2025</p> | <p>Inventaire général, 2002.<br/>Inv.2025</p> | <p>AH 223<br/>127 impasse haute de Quaire</p> <p>Maison dite <i>Villa Aline</i><br/>Date de construction : début 20<sup>e</sup> siècle</p> <p>Implantation : isolée sur la parcelle ;<br/>3 travées<br/>SS semi enterré + RDC surélevé + 1 + combles</p> | <p>Gros œuvre : non visible car enduit (grain d'orge) ; granite disposé en opus incertum pour le solin ; andésite et brique pour les encadrements ; bandeau en andésite ; essentage sur mur pignon ;<br/>Couverture : ardoise ;<br/>Toiture : longs pans ; lucarne moderne pour les combles<br/>Autres : ferronneries végétalisées ; marquise en ferronnerie et verre armé au-dessus de la porte d'entrée ;<br/>Parties constituant : jardin ; dépendance (garage)</p> <p><b>A conserver à minima :</b></p> <ul style="list-style-type: none"> <li>• ordonnancement ;</li> <li>• encadrements ;</li> </ul> | <p>Patrimoine thermal</p> |

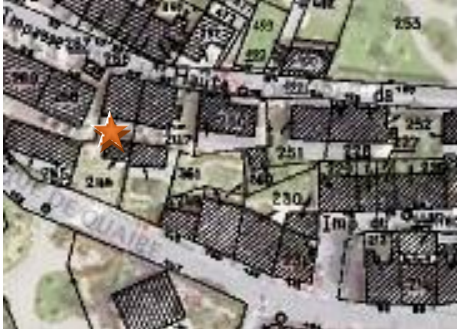
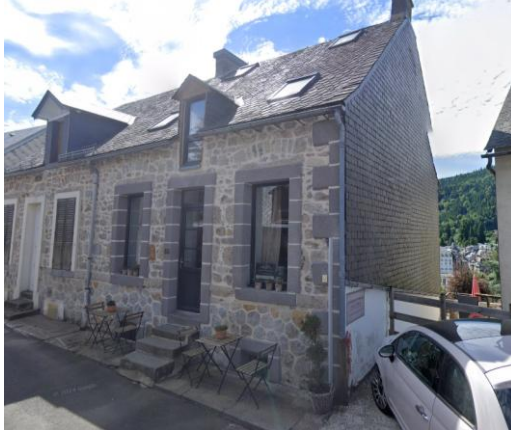
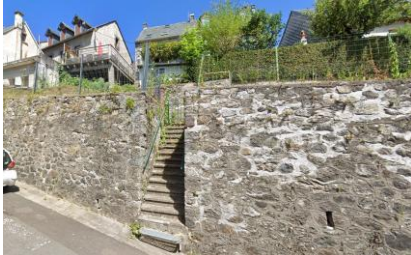
| | <p>Inventaire général, 2002.<br/>Inv.2025</p> | <p>AH 246<br/>56 impasse haute de Quaire<br/>Rue du Quaire</p> <p>Maison dite <i>Léoni Villa</i><br/>Date de construction : début 20<sup>e</sup> siècle ;</p> <p>Implantation : aligné sur l'impasse ; parcelle traversante ;<br/>3 travées<br/>Soubassement + RDC surélevé + combles (étage en surcroit)</p> | <p>Gros œuvre : maçonnerie de moellons de granite, encadrement en andésite ; opus incertum pour le solin ; essentage d'ardoise sur le mur pignon ;<br/>Couverture : ardoise ;<br/>Toiture : longs pans ; lucarne pour les combles ;<br/>Parties constituantes : jardin ; accès sur la rue du Quaire par des escaliers ; murs de soutènements ;</p> <p><b>A conserver à minima :</b></p> <ul style="list-style-type: none"> <li>• encadrements ;</li> <li>• orientation des toitures ;</li> </ul> <p><b>Intérêt :</b></p> <ul style="list-style-type: none"> <li>• architecture rurale type maison de bourg</li> <li>• cohérence avec les constructions voisines ;</li> </ul> | Patrimoine agricole |

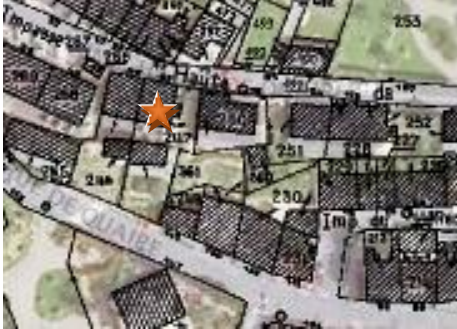
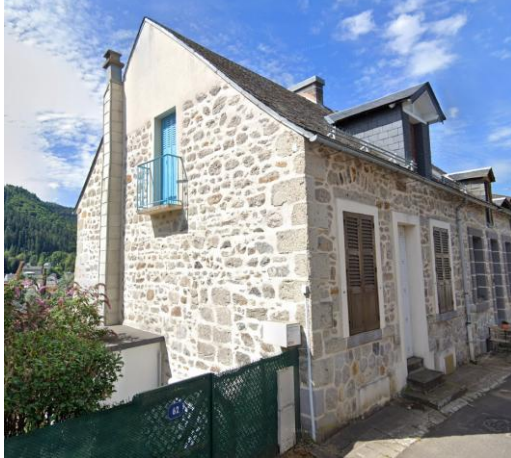
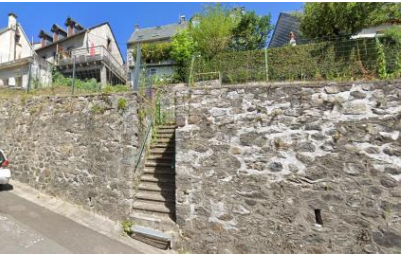
| | <p>Inventaire général, 2002.<br/>Inv.2025</p> | <p>AH 247<br/>62 impasse haute de Quaire<br/>Rue du Quaire</p> <p>Maison dite <i>Les Rameaux</i><br/>Date de construction : début 20<sup>e</sup> siècle ;</p> <p>Implantation : aligné sur l'impasse ; parcelle traversante ;<br/>3 travées<br/>Soubassement + RDC surélevé + combles (étage en surcroit)</p> | <p>Gros œuvre : maçonnerie de moellons de granite ; opus incertum pour le solin ; encadrements en granite ;<br/>Couverture : ardoise ;<br/>Toiture : longs pans ; lucarne pour les combles ;<br/>Parties constituantes : jardin ; accès sur la rue du Quaire par des escaliers ; murs de soutènements ;</p> <p><b>A conserver à minima :</b></p> <ul style="list-style-type: none"> <li>• orientation des toitures ;</li> </ul> <p><b>Intérêt :</b></p> <ul style="list-style-type: none"> <li>• architecture rurale type maison de bourg</li> <li>• cohérence avec les constructions voisines ;</li> </ul> | Patrimoine agricole |

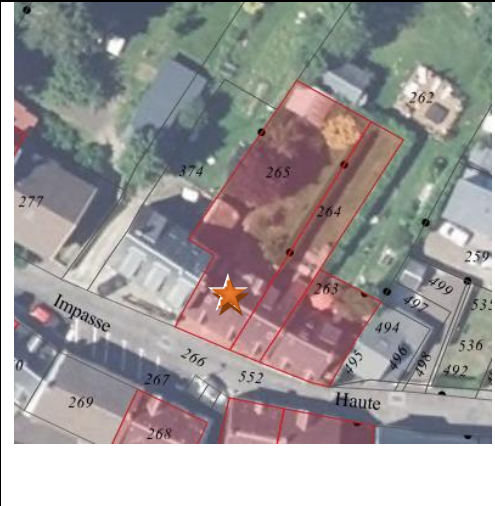
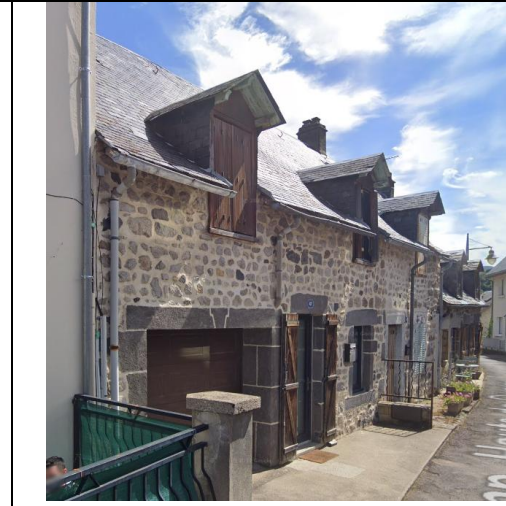
| | | <p>AH 265<br/>impasse haute de Quaire</p> <p>Maison<br/>Date de construction : limite 19<sup>e</sup>-20<sup>e</sup> siècle ;</p> <p>Implantation : aligné sur la rue ;<br/>32 travées<br/>RDC + combles</p> <p>Inv.2025</p> | <p>Gros œuvre : maçonnerie de moellons de granite ;<br/>encadrements en andésite ;<br/>Couverture : ardoise ;<br/>Toiture : longs pans brisés ; lucarne pendante pour les combles ;<br/>Parties constituantes : jardin à l'arrière ;</p> <p><b>A conserver à minima :</b></p> <ul style="list-style-type: none"> <li>• encadrements ;</li> <li>• orientation des toitures ;</li> </ul> <p><b>Intérêt :</b></p> <ul style="list-style-type: none"> <li>• architecture rurale type maison de bourg</li> <li>• cohérence avec les constructions voisines ;</li> </ul> | <p>Patrimoine agricole</p> |

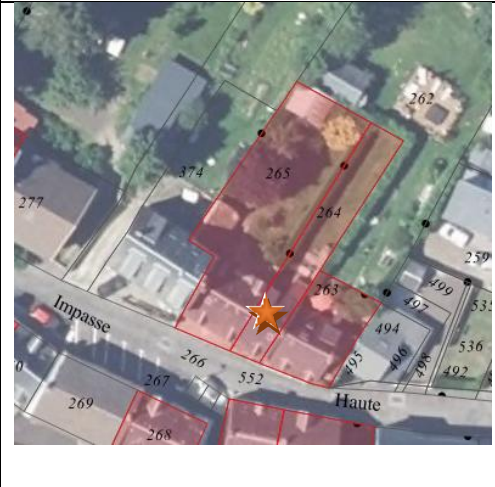
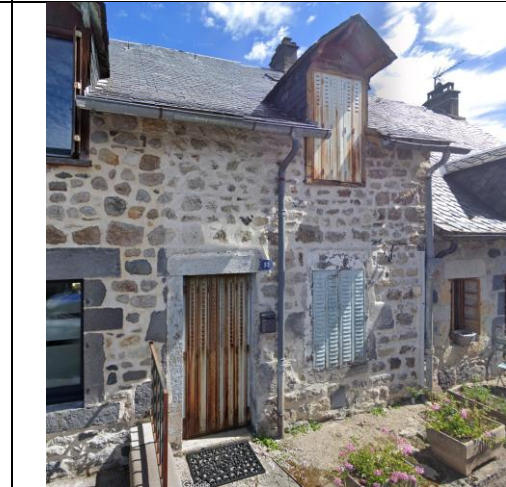
| | | <p>AH 264<br/>impasse haute de Quaire</p> <p>Maison<br/>Date de construction : limite 19<sup>e</sup>-20<sup>e</sup> siècle ;</p> <p>Implantation : aligné sur la rue ;<br/>2 travées<br/>RDC + combles</p> <p>Inv.2025</p> | <p>Gros œuvre : maçonnerie de moellons de granite ;<br/>encadrements en andésite (en partie peinte) ;<br/>Couverture : ardoise ;<br/>Toiture : longs pans ; lucarne pendante pour les combles ;<br/>Parties constituantes : jardin à l'arrière ;</p> <p><b>A conserver à minima :</b></p> <ul style="list-style-type: none"> <li>• orientation des toitures ;</li> </ul> <p><b>Intérêt :</b></p> <ul style="list-style-type: none"> <li>• architecture rurale type maison de bourg</li> <li>• cohérence avec les constructions voisines ;</li> </ul> | <p>Patrimoine agricole</p> |

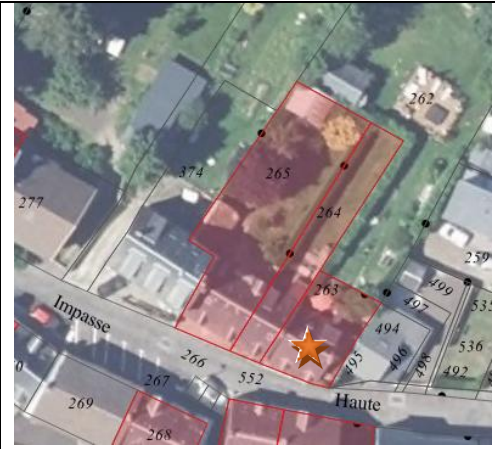
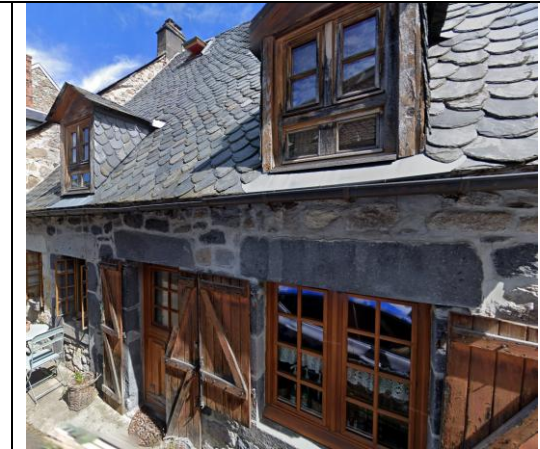
| | | <p>AH 263<br/>57 impasse haute de Quaire</p> <p>Maison<br/>Date de construction : limite 19<sup>e</sup>-20<sup>e</sup> siècle ;</p> <p>Implantation : aligné sur la rue ;<br/>2 travées<br/>RDC + combles</p> <p>Inventaire général, 2002.<br/>Inv.2025</p> | <p>Gros œuvre : appareil mixte de moellons ; andésite pour les encadrements ; bois pour les encadrements des lucarnes ;<br/>Couverture : lauze ;<br/>Toiture : longs pans ; lucarnes pour les combles ;<br/>Parties constituantes : jardin à l'arrière</p> <p><b>A conserver à minima :</b></p> <ul style="list-style-type: none"> <li>• orientation des toitures ;</li> </ul> <p><b>Intérêt :</b></p> <ul style="list-style-type: none"> <li>• architecture rurale type maison de bourg</li> <li>• cohérence avec les constructions voisines ;</li> </ul> | <p>Patrimoine agricole</p> |

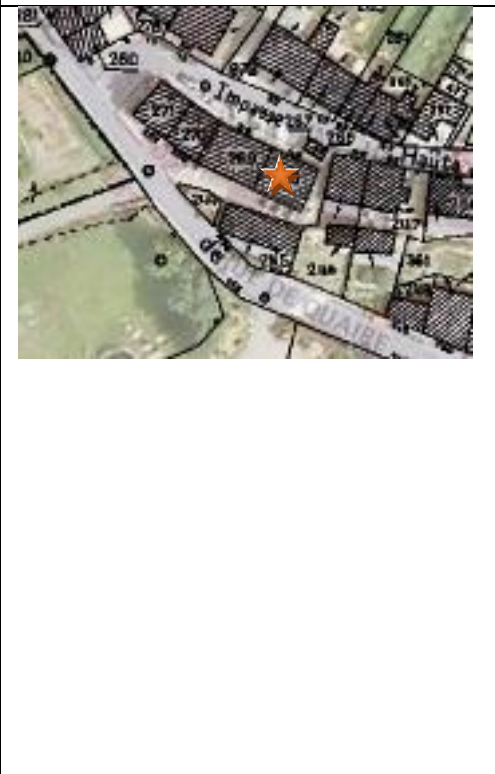
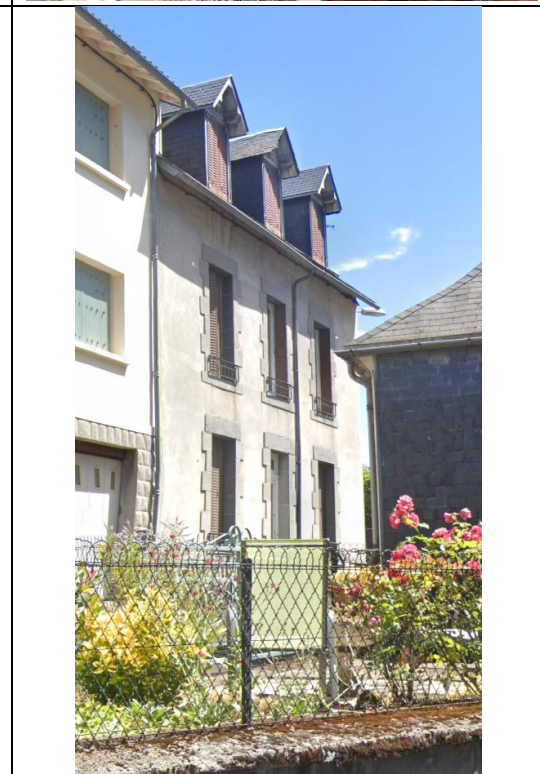
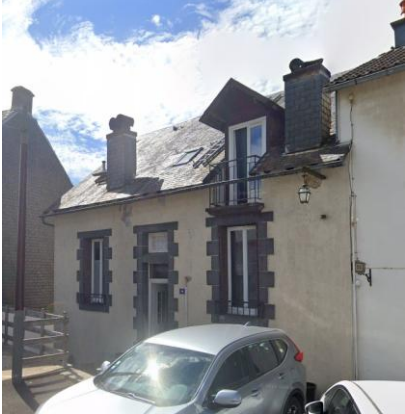
| | | <p>AH 268<br/>Rue du Quaire / impasse haute de Quaire</p> <p>Maison<br/>Date de construction : limite 19<sup>e</sup>-20<sup>e</sup> siècles</p> <p>Implantation : aligné sur la rue ; parcelle traversante ;<br/>3 travées<br/>Soubassement + RDC surélevé + combles</p> | <p>Gros œuvre : non visible car enduit ; granite disposé en opus incertum pour le solin ; andésite pour les encadrements ;<br/>Couverture : ardoise ;<br/>Toiture : longs pans ; lucarnes pour les combles ;<br/>Parties constituantes : /</p> <p>Inventaire général, 2002.<br/>Inv.2025</p> | <p>Patrimoine urbain</p> |

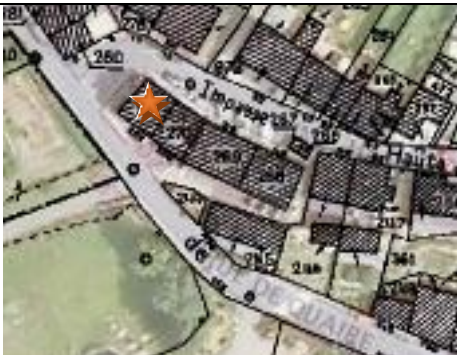
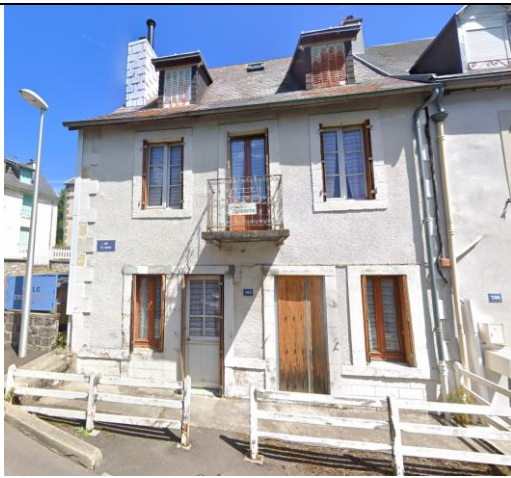
| | | <p>AH 271<br/>202 rue du Quaire / impasse haute de Quaire</p> <p>Maison dite <i>Villa Montmartre</i><br/>Date de construction : limite 19<sup>e</sup>-20<sup>e</sup> siècles</p> <p>Implantation : aligné sur la rue ; parcelle traversante ;<br/>3 travées<br/>Soubassement + RDC surélevé + combles</p> <p>Inventaire général, 2002.<br/>Inv.2025</p> | <p>Gros œuvre : non visible car enduit (grain d'orge) ; tuf peint pour les encadrements ;<br/>Couverture : ardoise ;<br/>Toiture : longs pans ; lucarnes pour les combles ;<br/>Autres : balcon ; garde-corps en ferronnerie ;<br/>Parties constituantes : /</p> <p><b>A conserver à minima :</b></p> <ul style="list-style-type: none"> <li>• alignement sur rue, en cohérence avec le reste de la rue ;</li> <li>• orientation des toitures ;</li> <li>• ordonnancement ;</li> </ul> | Patrimoine thermal |

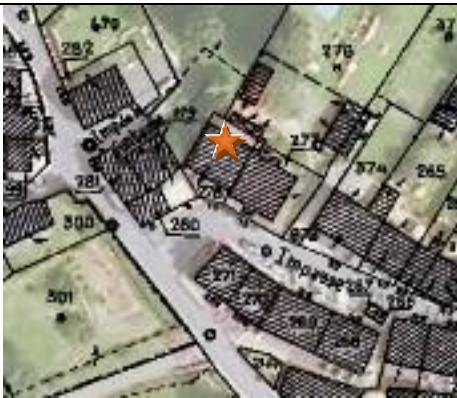
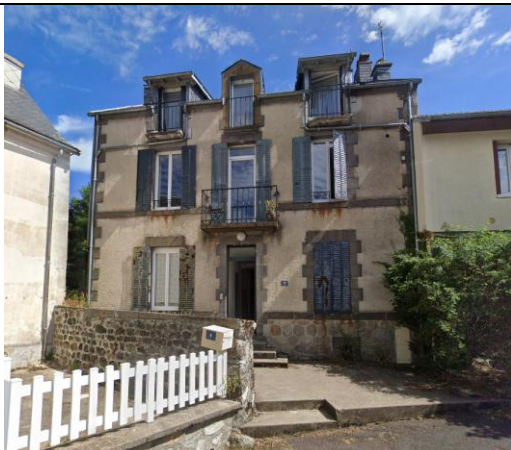
| | | <p>AH 278<br/>11 impasse haute de Quaire</p> <p>Maison<br/>Date de construction : limite 19<sup>e</sup>-20<sup>e</sup> siècles</p> <p>Implantation : en retrait ;<br/>3 travées<br/>SS + RDC + 1 + combles (étage en surcroit)</p> <p>Inventaire général, 2002.<br/>Inv.2025</p> | <p>Gros œuvre : non visible car enduit (grain d'orge) ; granite disposé en opus incertum pour le solin ; andésite pour les encadrements, bandeaux ;<br/>Couverture : ardoise ;<br/>Toiture : longs pans ; lucarnes pour les combles ;<br/>Autres : balcon sur consoles ; lucarnes à fenêtre pendante ; escalier en andésite pour accès à l'entrée ;<br/>Parties constituantes : /</p> <p><b>A conserver à minima :</b></p> <ul style="list-style-type: none"> <li>• ordonnancement ;</li> <li>• encadrements ;</li> <li>• soubassement et encadrements à ne pas enduire ni peindre ;</li> <li>• enduit grain d'orge (peinture possible si bon état) ;</li> </ul> | Patrimoine thermal |

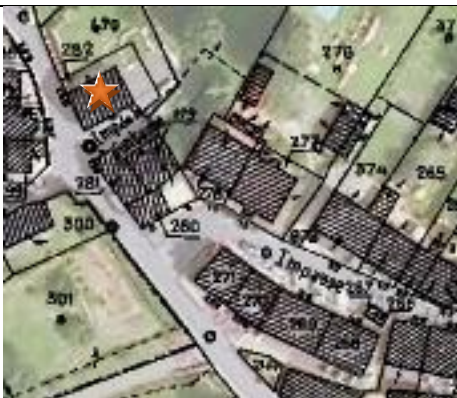
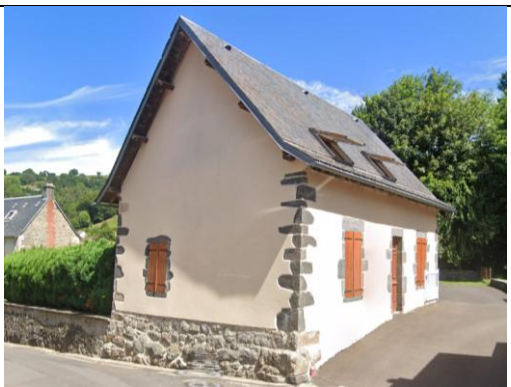
| | | <p>AH 282<br/>7 rue de Quaire</p> <p>Maison<br/>Date de construction : fin 19<sup>e</sup> siècle</p> <p>Implantation : aligné sur la rue ; en angle ;<br/>3 travées<br/>SS semi enterré + RDC surélevé + combles</p> <p>Inventaire général, 2002.<br/>Inv.2025</p> | <p>Gros œuvre : non visible car enduit ; probablement moellons de granite pour les murs ; andésite pour les encadrements ;<br/>Couverture : ardoise ;<br/>Toiture : longs pans légèrement brisés ; velux pour les combles ;<br/>Parties constituantes : jardin clos ;</p> <p><b>A conserver à minima :</b></p> <ul style="list-style-type: none"> <li>• orientation des toitures ;</li> <li>• soubassement et encadrements à ne pas enduire ni peindre ;</li> </ul> | Patrimoine agricole |

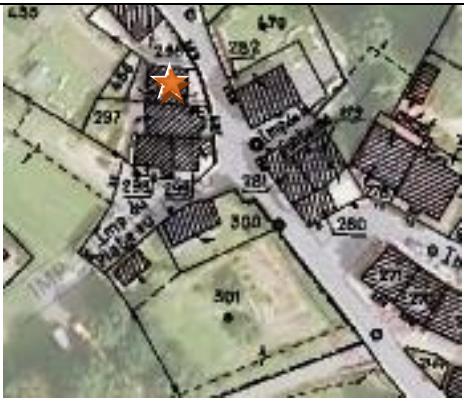
| | | <p>AH 296<br/>259 rue de Quaire</p> <p>Maison<br/>Date de construction : fin 19<sup>e</sup> siècle ;</p> <p>Implantation : léger retrait ;<br/>3 travées<br/>SS + RDC + 1 + combles</p> <p>Inventaire général, 2002.<br/>Inv.2025</p> | <p>Gros œuvre : non visible car enduit (grain d'orge) ; tuf pour les encadrements, bandeaux ; bois pour les encadrements de lucarne ;<br/>Couverture : ardoise ;<br/>Toiture : longs pans ; lucarnes pour les combles ;<br/>Parties constituantes : jardin à l'arrière ; cour fermée devant ;</p> <p><b>A conserver à minima :</b></p> <ul style="list-style-type: none"> <li>• ordonnancement ;</li> <li>• soubassement et encadrements à ne pas enduire ni peindre ;</li> <li>• enduit grain d'orge (peinture possible si bon état) ;</li> </ul> | Patrimoine thermal |

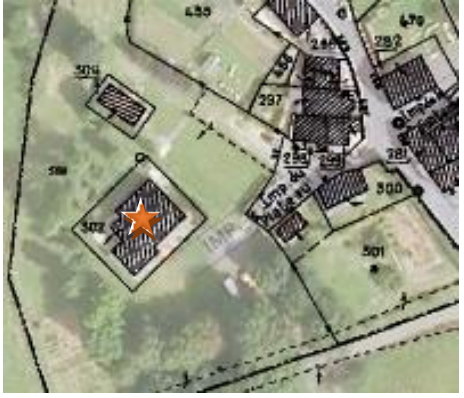
| | | <p>AH 302<br/>36 impasse du plateau</p> <p>Maison dite Le Plateau<br/>Date de construction : 1846 ?</p> <p>Implantation : isolée sur la parcelle ;<br/>4 travées<br/>SS + RDC + 1 + combles</p> <p>Inventaire général, 2002.<br/>Inv.2025</p> | <p>Gros œuvre : granite pour le solin ; moellons de tuf pour les murs ; andésite pour les encadrements ;<br/>Couverture : ardoise ;<br/>Toiture : longs pans brisés ; lucarne pour les combles ;<br/>Décor : aisseliers bois sous avant toit ; avant corps ;<br/>Parties constituantes : jardin-parc ;<br/>Note : actuellement maison d'enfants ;</p> <p><b>Intérêt :</b></p> <ul style="list-style-type: none"> <li>• villa bourgeoise de l'époque thermale</li> <li>• parc arboré</li> </ul> | Patrimoine thermal |

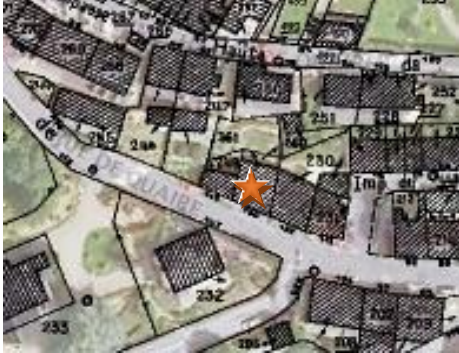
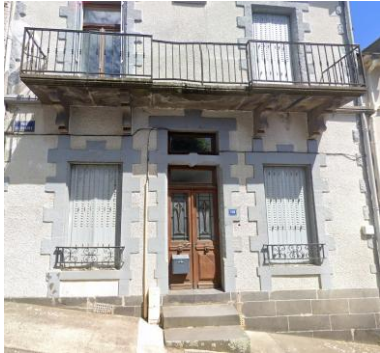
| | | <p>AH 361<br/>130 rue de Quaire</p> <p>Immeuble ; <i>Les Géraniums</i> ;<br/>Date de construction : début 20<sup>e</sup> siècle ;</p> <p>Implantation : aligné sur la rue ;<br/>2 travées<br/>Soubassement + RDC surélevé +1 + combles</p> <p>Inventaire général, 2002.<br/>Inv.2025</p> | <p>Gros œuvre : non visible car enduit (grain d'orge) ; pierre de taille en andésite pour le solin ; moellon de tuf pour les murs ; andésite peinte pour les encadrements ;</p> <p>Couverture : bardeaux ;<br/>Toiture : longs pans brisés ;<br/>Décor : corniche moulurée ; encadrement de la porte chanfreiné ; imposte vitrée au-dessus de la porte d'entrée ;<br/>Autres : balcons sur consoles ;<br/>Parties constituantes : /</p> <p><b>A conserver à minima :</b></p> <ul style="list-style-type: none"> <li>• orientation des toitures ;</li> <li>• ordonnancement ;</li> <li>• enduit grain d'orge (peinture possible si bon état) ;</li> <li>• retirer la peinture des encadrements et modénature en pierre ;</li> </ul> <p>Les combles ont été surélevés à une époque postérieure. Elles pourraient être supprimées pour retrouver un gabarit initial.</p> | <p>Patrimoine urbain</p> |

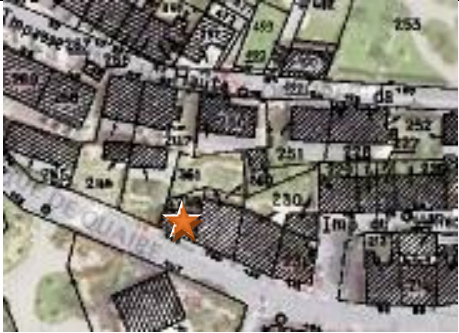
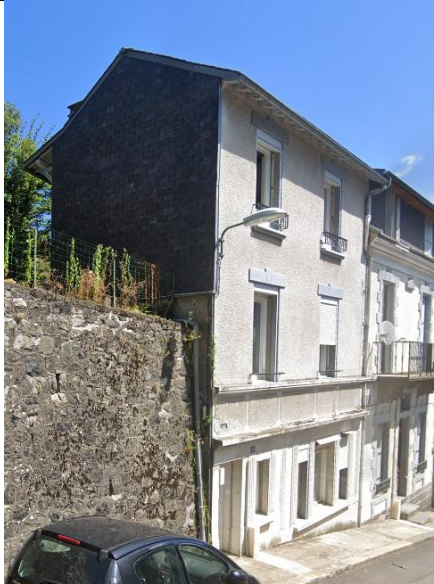
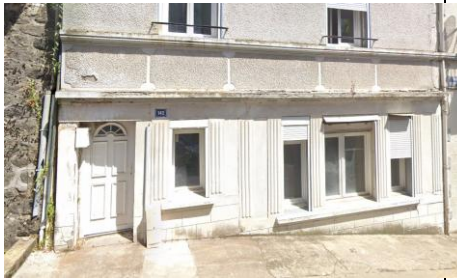
| | | <p>AH 248<br/>142 rue de Quaire</p> <p>Immeuble<br/>Date de construction : années 1920-30</p> <p>Implantation : en limite de rue ;<br/>2 travées<br/>Soubassement + RDC + 1</p> <p>Inventaire général, 2002.<br/>Inv.2025</p> | <p>Gros œuvre : non visible car enduit (grain d'orge) ; ciment pour les encadrements ; essentage en mur pignon ;</p> <p>Couverture : ardoise ;<br/>Toiture : longs pans ;<br/>Décor : piédroits des fenêtres de l'étage de soubassement à cannelures ; jeu de différents enduits (lisses et grain d'orge)<br/>Parties constituantes : /</p> <p><b>A conserver à minima :</b></p> <ul style="list-style-type: none"> <li>• orientation des toitures ;</li> </ul> | <p>Patrimoine urbain</p> |

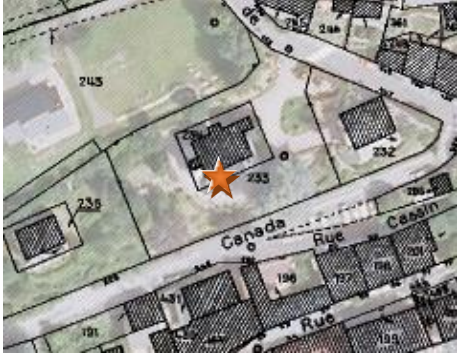
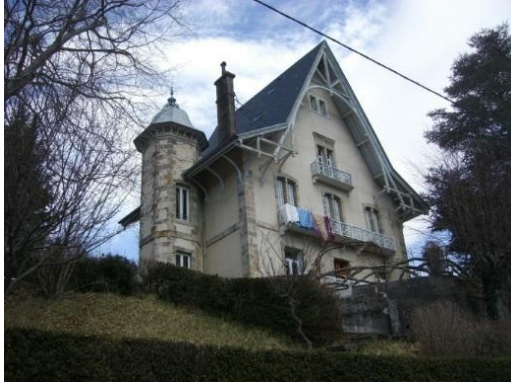
| | | <p>AH 233, 234<br/>165 rue de Quaire / rue du Canada</p> <p>Villa <i>Les Hirondelles</i>, ancien <i>Chalet Cornudet</i><br/>Date de construction : entre 1880 et 1909 ;<br/>style pittoresque ou régionaliste ;</p> <p>Implantation : isolée au milieu de la parcelle<br/>Elévations à travées : un corps principal encadré de 2 tourelles ;<br/>SS semi enterré + RDC surélevé + 1 + combles</p> <p>Inventaire général, 2002.<br/>Inv.2025</p> | <p>Gros œuvre : non visible car enduit ; encadrements+chaines d'angles +bandeaux en pierre de taille de tuf (pierre de la Bugette) ;<br/>Couverture : bâtiment principal à longs pans a pignon couvert et ferme débordante en bois ; l'égout retroussé du mur gouttereau repose sur des aisseliers en bois ; toit en pavillon et toit à l'impérial polygonal pour les tourelles ;<br/>Toiture : ardoise pour le bâtiment principal ; zinc pour la tourelle ;<br/>Décor : les gardes corps qui clôturent le jardin sont en ciment armé imitant les branchages ;<br/>Parties constituantes : jardin-parc arboré clos ;<br/>Remarque : maison d'enfants ;</p> <p><b>A conserver dans son intégralité.</b><br/><b>Intérêt :</b></p> <ul style="list-style-type: none"> <li>• villa bourgeoise de l'époque thermale</li> <li>• parc arboré</li> </ul> | Patrimoine thermal |

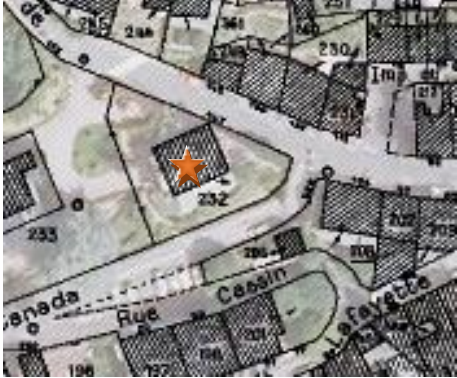
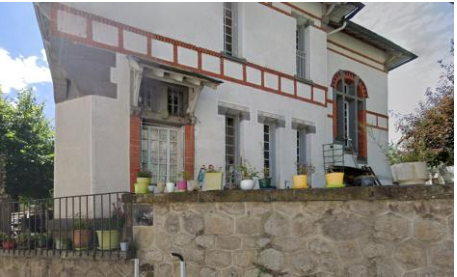
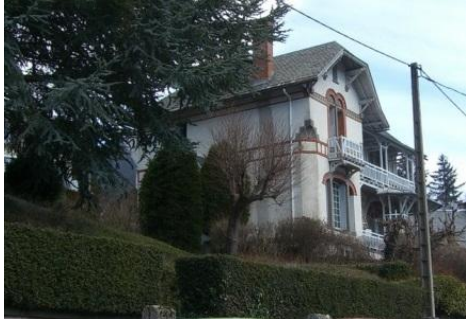
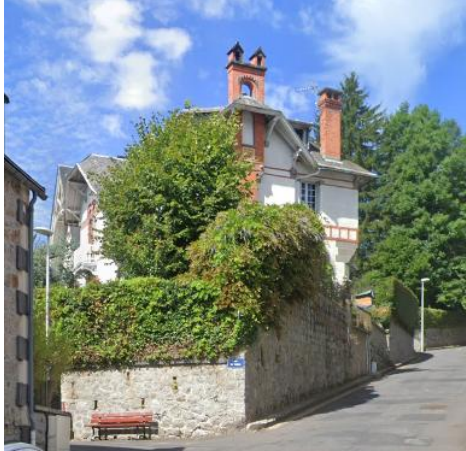
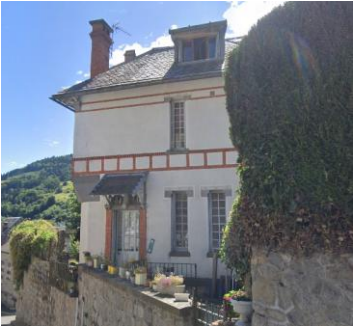
| | | <p>AH 232<br/>147 rue du Quaire / rue du Canada</p> <p>Villa <i>Ker d'Or</i>, ancienne <i>Villa Sunnybank</i><br/>Date de construction : 1902, par l'architecte Louis Jarrier ; style régionaliste ou pittoresque ; transformations (ajout de lucarnes) après 1950 ;</p> <p>Implantation : isolée sur la parcelle ;<br/>Soubassement + RDC surélevé + 1 + combles</p> <p>Inventaire général, 2002.<br/>Inv.2025</p> | <p>Gros œuvre : non visible car enduit ; moellons d'andésite ou trachy andésite, apparents, disposés en opus incertum pour le solin ; composition mixte pour les encadrements (brique et andésite) ; brique pour la cheminée ;<br/>Couverture : ardoise ;<br/>Toiture : la toiture de l'avant corps, à longs pans et demi croupe, est perpendiculaire à la toiture principale à longs pans et croupe ; larges avant toits soutenus par des aisseliers en bois ; lucarnes pour les combles ;<br/>Décor : divers éléments (carreaux, cabochons, ...) en terre cuite ou céramique émaillée utilisées en frises ou en applications pour le décor des élévations ; les nombreuses formes d'ouvertures ajoutent à l'aspect décoratif de la composition des élévations ; frises en brique sur les façades ;<br/>Notes : balcons en bois ; une marquise sur l'élévation sud ;<br/>Parties constituantes : jardin-parc clos ;<br/>Remarque : maison d'enfants ;</p> <p><b>A conserver dans son intégralité.</b><br/><b>Intérêt :</b></p> <ul style="list-style-type: none"> <li>• villa bourgeoise de l'époque thermale</li> <li>• parc arboré</li> </ul> | Patrimoine thermal |

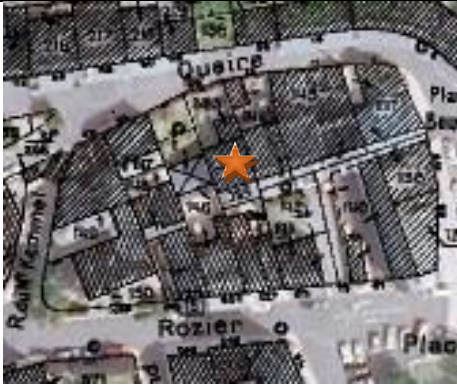
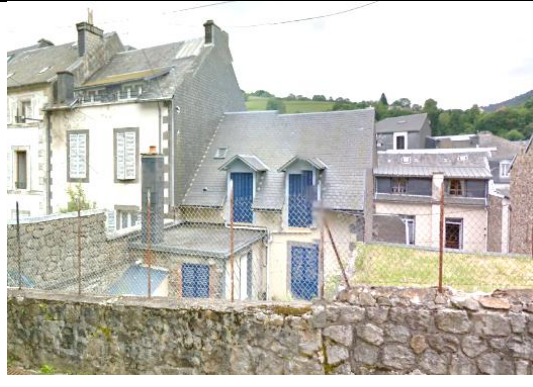
| | | <p>AH 384<br/>39 rue de Quaire / 227 rue des Frères Rozier</p> <p>Maison<br/>Date de construction : limite 19<sup>e</sup>-20<sup>e</sup> siècles ;</p> <p>Implantation :<br/>2 travées<br/>SS ? + RDC + 1 + combles (étage de surcroît)</p> <p>Inventaire général, 2002.<br/>Inv.2025</p> | <p>Gros œuvre : non visible car enduit ; andésite pour les encadrements ; bois pour les lucarnes ; Couverture : ardoise ; Toiture : longs pans ; lucarne pour les combles ; Autres : lucarnes à fenêtre pendante pour les combles ; balcon ; Parties constituantes :</p> <p><b>A conserver à minima :</b></p> <ul style="list-style-type: none"> <li>• orientation des toitures ;</li> </ul> | <p>Patrimoine agricole</p> |

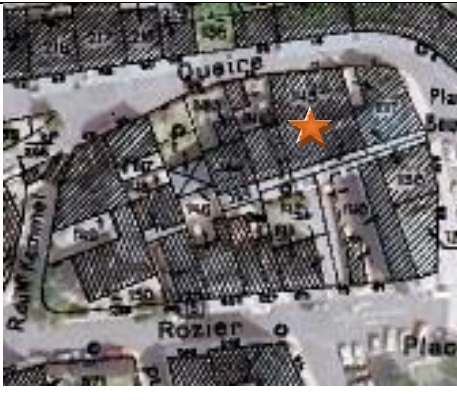
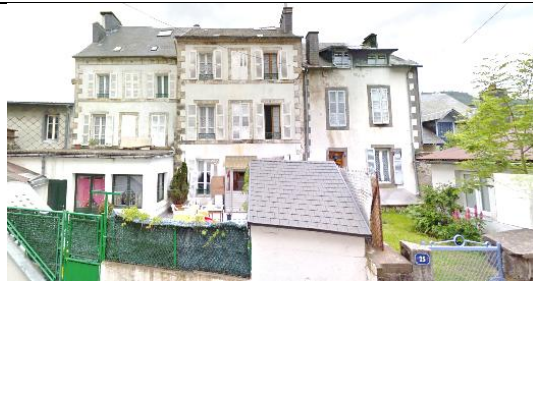
| | | <p>AH 143 ouest<br/>rue des Frères Rozier</p> <p>Hôtel Restaurant <i>Les Celtiques</i><br/>Date de construction : limite 19<sup>e</sup>-20<sup>e</sup> siècles ; remanié dans les années 1930 ;</p> <p>Implantation : en retrait sur la rue des frères Rozier ; en limite de rue sur la rue du Quaire ; 3 travées<br/>Soubassement + RDC + 1 + combles</p> <p>Inventaire général, 2002.<br/>Inv.2025</p> | <p>Gros œuvre : non visible car enduit ; pierre peinte pour les encadrements ; Couverture : ardoise ; Toiture : longs pans ; lucarne pour les combles ; Autres : Parties constituantes : /</p> <p><b>A conserver à minima :</b></p> <ul style="list-style-type: none"> <li>• orientation des toitures ;</li> <li>• ordonnancement ;</li> <li>• encadrements et modénature à ne pas enduire ni peindre ;</li> </ul> | <p>Patrimoine urbain</p> |

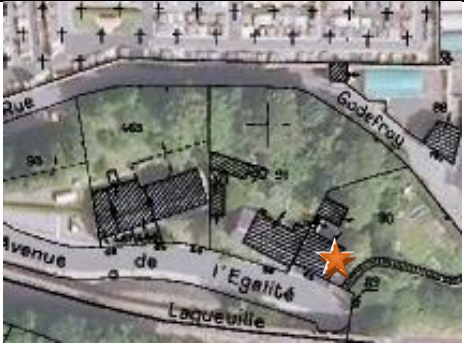
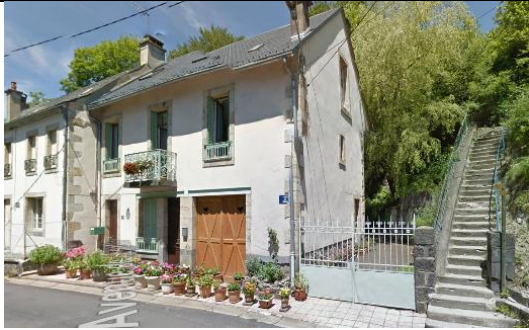
| | | <p>AH 90<br/>22 rue de l'Egalité</p> <p>Maison ou Immeuble, dit <i>Villa Alice</i><br/>Date de construction : limite 19<sup>e</sup>-20<sup>e</sup> siècles</p> <p>Implantation : alignement sur la rue ;<br/>parcelle traversante ;<br/>3 travées<br/>SS + RDC + 1</p> <p>Inventaire général, 2002.<br/>Inv.2025</p> | <p>Gros œuvre : non visible car enduit ; granite disposé en opus incertum pour le solin ; tuf pour les encadrements ;<br/>Couverture : ardoise ;<br/>Toiture : longs pans ;<br/>Autres : balcon ; garde-corps en ferronnerie ;<br/>Parties constituantes : remise en fond de parcelle ; jardin ;</p> <p><b>A conserver à minima :</b></p> <ul style="list-style-type: none"> <li>• orientation des toitures ;</li> <li>• solin, encadrements à ne pas enduire ni peindre ;</li> </ul> <p><b>Intérêt :</b></p> <ul style="list-style-type: none"> <li>• architecture rurale type maison de bourg</li> <li>• cohérence avec les constructions voisines ;</li> </ul> | <p>Patrimoine agricole</p> |

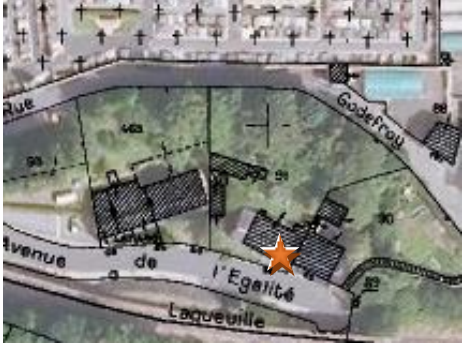
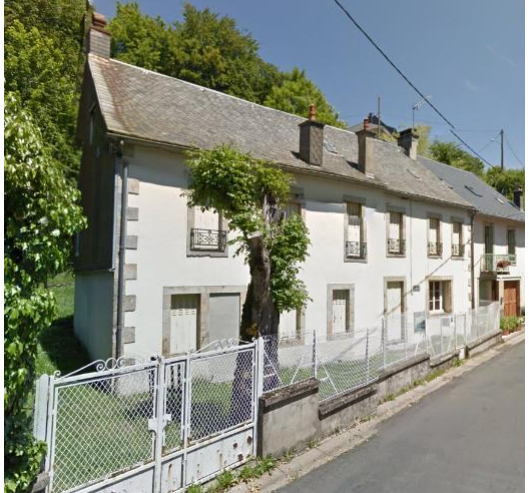
| | | <p>AH 91<br/>32 rue de l'Egalité</p> <p>Immeuble <i>La Francie</i><br/>Date de construction : limite 19<sup>e</sup>-20<sup>e</sup> siècles</p> <p>Implantation : en retrait ; parcelle traversante ;<br/>6 travées<br/>SS + RDC + 1</p> <p>Inventaire général, 2002.<br/>Inv.2025</p> | <p>Gros œuvre : non visible car enduit ; tuf pour les encadrements ;<br/>Couverture : lauze ?<br/>Toiture : longs pans ;<br/>Parties constituantes : jardin ;<br/>Note : immeuble à double entrée ;</p> <p><b>A conserver à minima :</b></p> <ul style="list-style-type: none"> <li>• orientation des toitures ;</li> <li>• encadrements à ne pas enduire ni peindre ;</li> <li>• ordonnancement ;</li> </ul> <p><b>Intérêt :</b></p> <ul style="list-style-type: none"> <li>• architecture rurale type maison de bourg</li> <li>• cohérence avec les constructions voisines ;</li> </ul> | <p>Patrimoine agricole</p> |

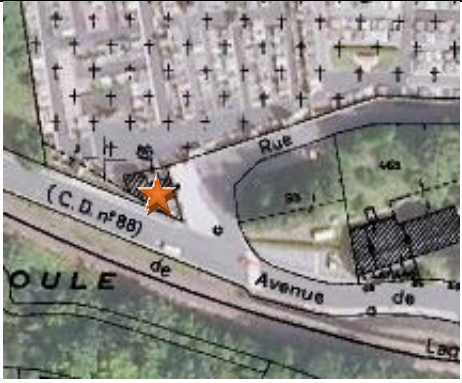
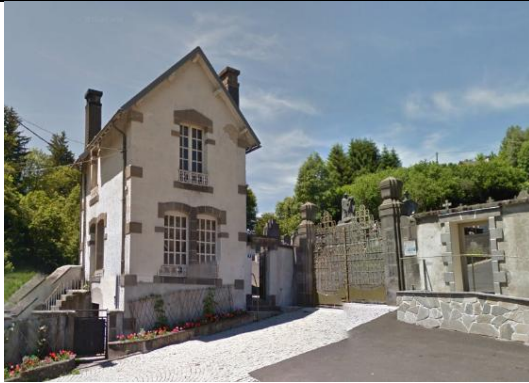
| | | <p>AH 86<br/>5 rue Godefroy de Bouillon</p> <p>Maison<br/>Date de construction : 1903, Amable Bargeon (architecte) ;</p> <p>Implantation : en retrait ;<br/>Soubassement + RDC surélevé + combles (étage en surcroît)</p> <p>Inventaire général, 2002.<br/>Inv.2025</p> | <p>Gros œuvre : non visible car enduit ; andésite pour les encadrements ;<br/>Couverture : bardeaux synthétiques ;<br/>Toiture : longs pans ; lucarnes pour les combles ;<br/>Autres : fenêtres géminées au RDC ;<br/>Parties constituantes : /</p> <p><b>A conserver à minima :</b></p> <ul style="list-style-type: none"> <li>encadrements et modénature à ne pas enduire ni peindre ;</li> <li>ouvertures ;</li> </ul> | <p>Patrimoine urbain</p> |

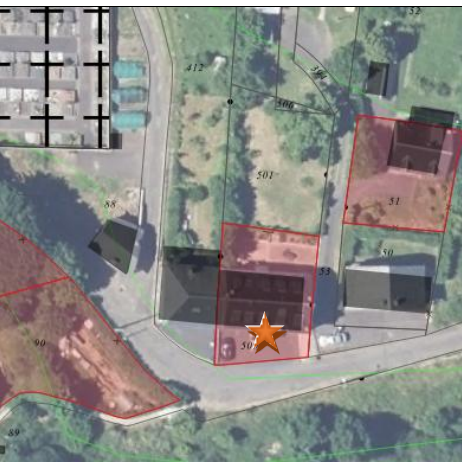
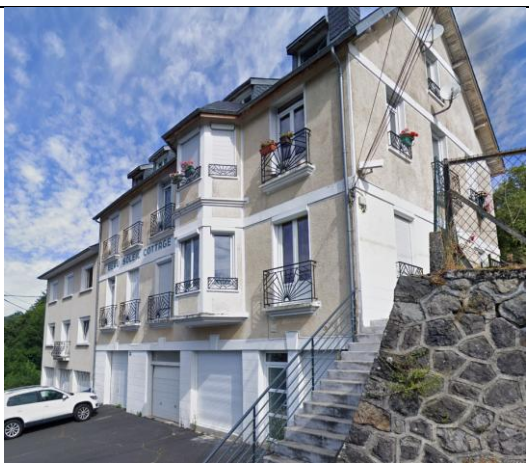
| | | <p>AH 500<br/>167 Rue Godefroy de Bouillon</p> <p>Immeuble de rapport dit <i>Beau Soleil Cottage</i><br/>Architecture Art déco, cottage<br/>Date de construction :<br/>Implantation : en retrait ;</p> <p>RDC + 2+combles</p> <p>Inv.2025</p> | <p>Gros œuvre : non visible car enduit ; enduit type grain d'orge</p> <p>Couverture : bardeaux synthétiques ;<br/>Toiture : longs pans ; lucarnes pour les combles ;<br/>Autres : baie Windows (en saillie) aux étages ;<br/>feronnerie des balconnets art déco ;<br/>Parties constituantes : /</p> <p><b>A conserver dans son ensemble.</b><br/><b>Intérêt :</b></p> <ul style="list-style-type: none"> <li>Architecture Art déco, style cottage</li> </ul> | <p>Patrimoine urbain</p> |

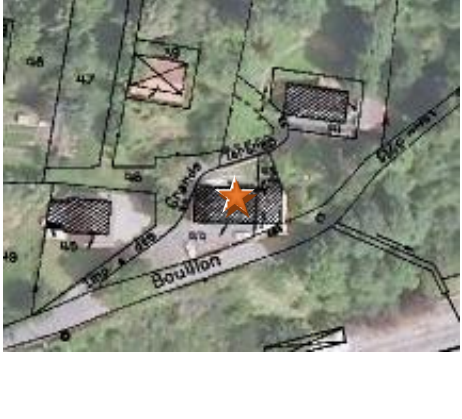
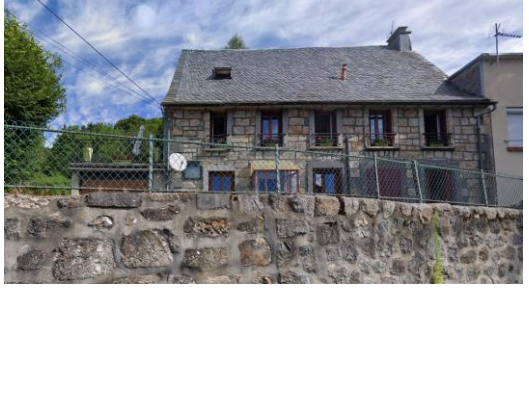
| | | <p>AH 44<br/>30 imp des Grands Tertres<br/>285 Rue Godefroy de Bouillon</p> <p>Immeuble dit <i>Les Chamois</i><br/>Date de construction : 2<sup>e</sup> quart 20<sup>e</sup> siècle ?</p> <p>Implantation : en retrait ;<br/>5 travées<br/>SS + RDC + 1</p> <p>Inventaire général, 2002.<br/>Inv.2025</p> | <p>Gros œuvre : pierre de taille de tuf pour les murs ; andésite pour les encadrements du RDC ; andésite et tuf pour les encadrements de l'étage ; tuf pour la corniche ;<br/>Couverture : ardoise ;<br/>Toiture : longs pans brisés ; croupe ;<br/>Parties constituantes : jardin ; terrasse sur garage.</p> | <p>Patrimoine urbain</p> |

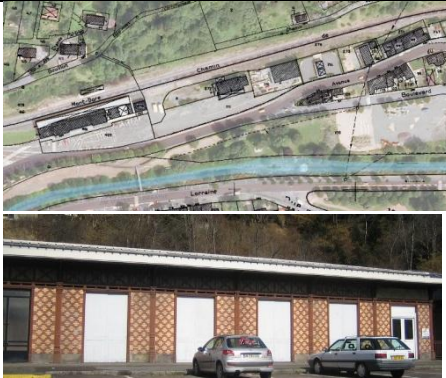
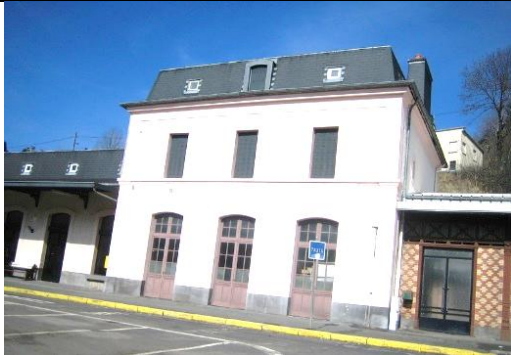
| | | <p>AH 421<br/>Avenue des Etats Unis</p> <p>La gare a été édifiée lors de la mise en service de la ligne de chemin de fer Laqueuille – La Bourboule, en 1899.</p> <p>R+1+c</p> <p>Inventaire général, 2002.<br/>Inv.2025</p> | <p>Les bâtiments sont conçus sur le même modèle que la gare du Mont Dore : plusieurs bâtiments accolés, ouverts sur une grande esplanade.</p> <p>Un entrepôt se situe dans la continuité. Un abri de voyageur se positionne de l'autre côté de la voie ferrée. Du côté des voies, l'ensemble des quais est protégé par un auvent en charpente métallique reposant sur des colonnettes en fonte.</p> <p>Gros œuvre : moellon de pierre ?, crépi<br/>- pan de métal et hourdis de brique pour l'entrepôt et l'abri de voyageur</p> <p>Couverture :<br/>- tôle nervurée pour l'entrepôt</p> <p>Toiture : longs pans, croupes brisées</p> | <p>Patrimoine urbain</p> |

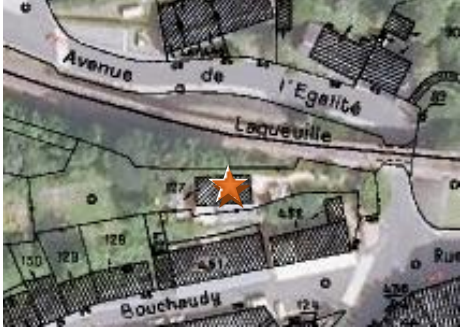
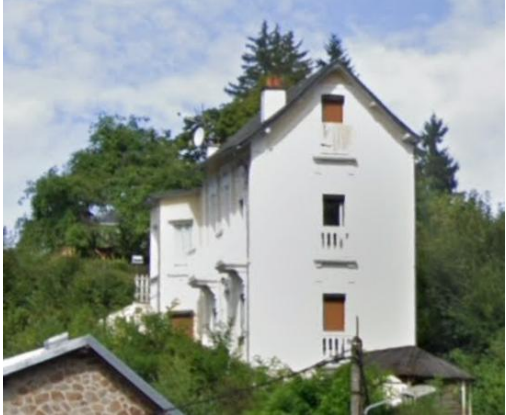
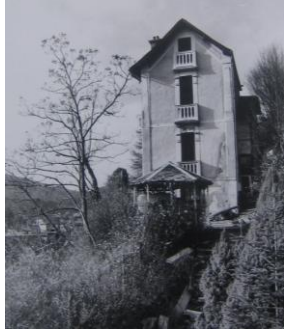
| | | <p>AH 127<br/>En contre haut de la rue Bouchaudy, en aval de la voie ferrée, et au croisement de la rue du 19 Mars 1962</p> <p>Immeuble de rapport<br/>Date de construction : avant 1912</p> <p>Implantation : isolée sur la parcelle ; construite sur un terrain très pentu.<br/>2 soubassements + RDC S/ + c (soit RDC+c côté voie ferrée, et RDC+2+c côté rue Bouchaudy)<br/>Alignement sur la rue.</p> <p>Inventaire général, 2002.<br/>Inv.2025</p> | <p>Gros œuvre : non visible, car enduit d'un crépi moucheté (grain d'orge) ; ciment moulé et peint pour les encadrements, bandeaux, chaines d'angle, balconnets ;<br/>Couverture : ardoise ;<br/>Toiture : longs pans ;<br/>Autres : balcons à balustres ; chainages cannelés comme des pilastres ;<br/>Parties constituant : jardin linéaire en contrebas de la voie ferrée ; abri de jardin en fer forgé ;</p> | <p>Patrimoine urbain</p> |

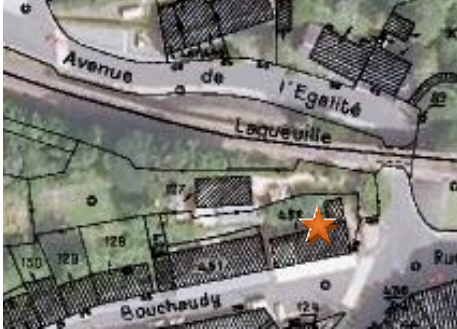
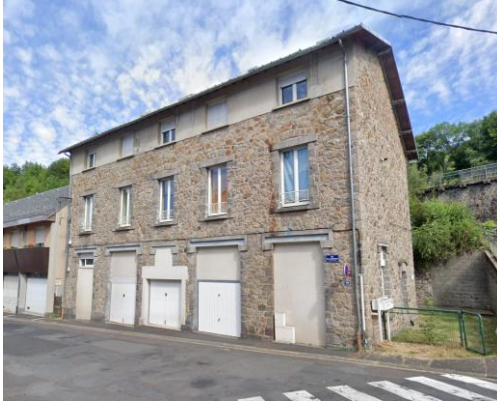
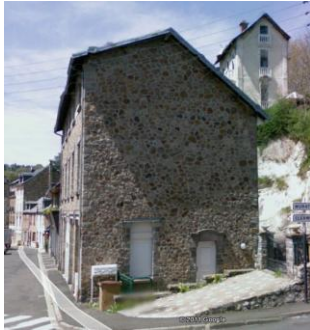
| | | <p>AH 452<br/>99 rue Bouchaudy</p> <p>Immeuble<br/>Date de construction : début 20<sup>e</sup> siècle ;</p> <p>Implantation : aligné sur la rue ; en bout d'ilot ;<br/>5 travées<br/>SS ? + RDC surélevé + 2 + combles</p> <p>Inventaire général, 2002.<br/>Inv.2025</p> | <p>Gros œuvre : granite disposé en opus incertum pour les murs ; andésite et granite pour les encadrements ;<br/>Couverture : ardoise ;<br/>Toiture : longs pans ;<br/>Parties constituantes : boutique en RDC ;</p> | Patrimoine urbain |

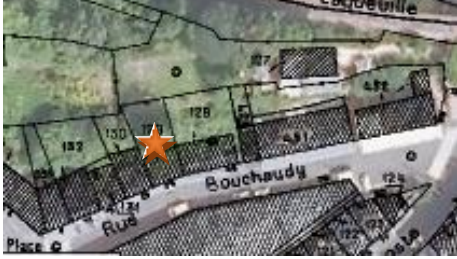
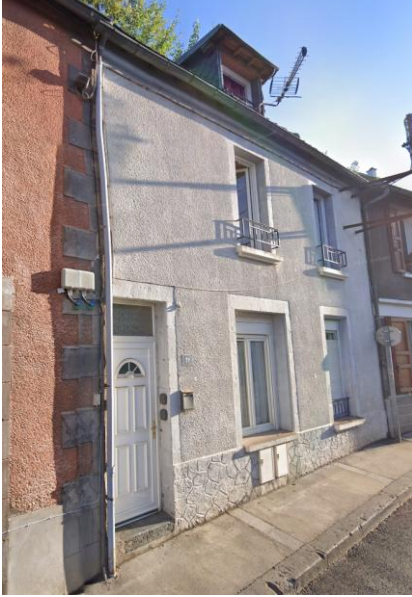
| | | <p>AH 129<br/>29 rue Bouchaudy</p> <p>Maison <i>Les Anettes</i><br/>Date de construction : début 20<sup>e</sup> siècle ;</p> <p>Implantation : alignée sur la rue ;<br/>3 travées<br/>SS + RDC + 1 + combles</p> <p>Inventaire général, 2002.<br/>Inv.2025</p> | <p>Gros œuvre : non visible car enduit (grain d'orge) ; imitation opus incertum pour le solin ; tuf peint pour les encadrements ;<br/>Couverture : bardeaux ;<br/>Toiture : longs pans ; lucarne pour les combles ;<br/>Parties constituantes : jardin en fond de parcelle ;</p> <p><b>A conserver à minima :</b></p> <ul style="list-style-type: none"> <li>• orientation des toitures ;</li> <li>• enduit grain d'orge (peinture possible si bon état) ;</li> <li>• retirer la peinture des encadrements et modénature en pierre ;</li> </ul> <p><b>Intérêt :</b></p> <ul style="list-style-type: none"> <li>• cohérence avec les constructions voisines ;</li> </ul> | Patrimoine urbain |
