Commune de  
LA BOURBOULE (63)

# Elaboration du Plan Local d'Urbanisme

## Protection du patrimoine bâti

(article L.151-19 du code de l'urbanisme)

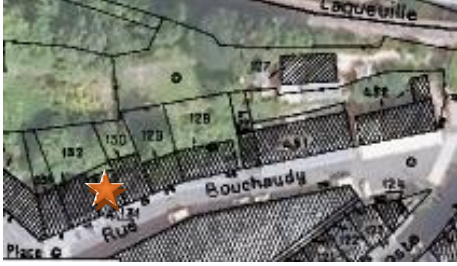
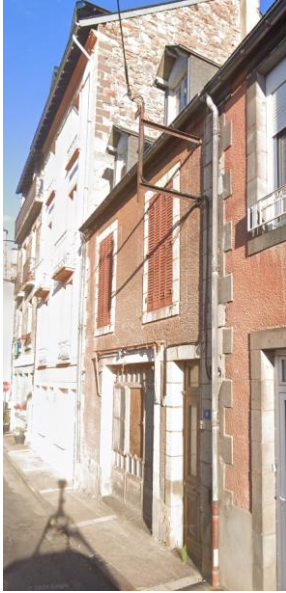
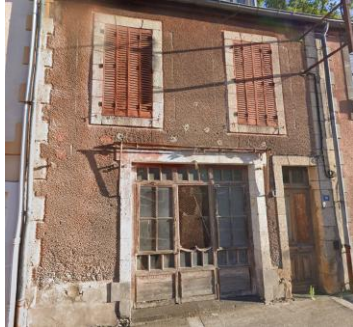
| | | <p>AH 131<br/>19 rue Bouchaudy</p> <p>Maison<br/>Date de construction : début 20<sup>e</sup> siècle<br/>Implantation : alignée sur la rue ;<br/>2 travées<br/>SS ? + RDC + 1 + combles</p> <p>Inventaire général, 2002.<br/>Inv.2025</p> | <p>Gros œuvre : non visible car enduit (grain d'orge) ;<br/>tuf pour les encadrements ; bois pour les lucarnes ;<br/>Couverture : ardoise ;<br/>Toiture : longs pans ; lucarnes pour les combles ;<br/>Décor : boutique en RDC ; menuiserie bois pour la devanture de la boutique<br/>Parties constituantes : jardin à l'arrière ;</p> <p><b>A conserver à minima :</b></p> <ul style="list-style-type: none"> <li>• orientation des toitures ;</li> <li>• encadrements et modénature à ne pas enduire ni peindre ;</li> <li>• devanture en bois (à préserver si possible dans le projet de réhabilitation)</li> </ul> <p><b>Intérêt :</b></p> <ul style="list-style-type: none"> <li>• cohérence avec les constructions voisines ;</li> <li>• devanture commerciale en bois</li> </ul> | <p>Patrimoine urbain</p> |

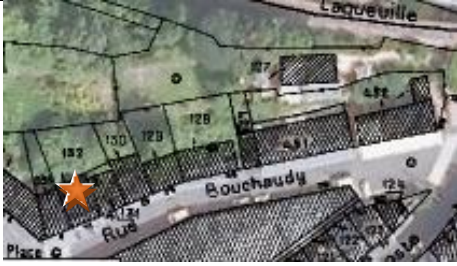
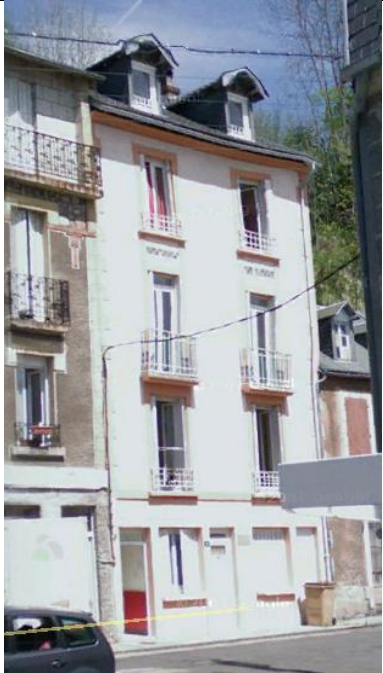
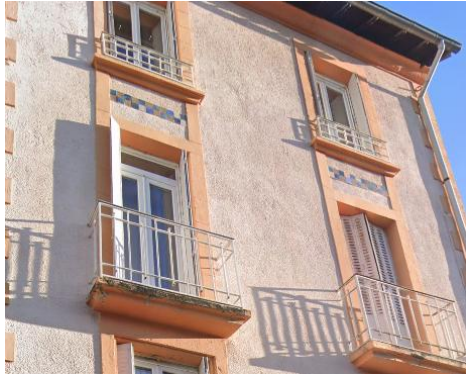
| | | <p>AH 132<br/>11 rue Bouchaudy</p> <p>Immeuble dit <i>Villa Vernet</i><br/>Date de construction : 1<sup>er</sup> quart du 20<sup>e</sup> siècle ?</p> <p>Implantation : alignée sur la rue ;<br/>2 travées<br/>SS ? + RDC + 3 + combles</p> <p>Inventaire général, 2002.<br/>Inv.2025</p> | <p>Gros œuvre : non visible car enduit (grain d'orge) ;<br/>tuf pour les encadrements ; bois pour les lucarnes ;<br/>Couverture : ardoise ;<br/>Toiture : longs pans ; lucarnes pour les combles ;<br/>Décor : corniche ; les pleins de travées entre le 2<sup>e</sup> et le 3<sup>e</sup> niveau sont décorés par opposition de différents enduits et en céramique ;<br/>Parties constituantes : jardin en fond de parcelle ;</p> <p><b>A conserver à minima :</b></p> <ul style="list-style-type: none"> <li>• alignement sur rue, en cohérence avec le reste de la rue ;</li> <li>• orientation des toitures ;</li> <li>• ordonnancement ;</li> <li>• céramiques décoratives ; Enduit de façade repeint (constat 2024). Les céramiques en décor ont été préservées.</li> </ul> <p><b>Intérêt :</b></p> <ul style="list-style-type: none"> <li>• ornementation Art déco,</li> </ul> | <p>Patrimoine urbain</p> |

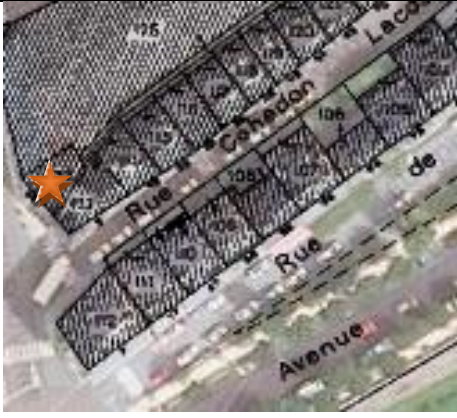
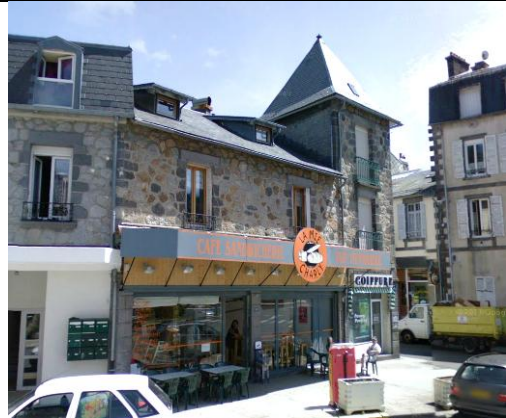
| | | <p>AH 432<br/>9 rue Cohadon Lacoste / place du Souvenir</p> <p>Immeuble ;<br/>Date de construction : 1<sup>er</sup> quart 20<sup>e</sup> siècle ;</p> <p>Implantation : en limite de rue ;<br/>2 travées<br/>RDC + 1 + combles</p> <p>Inventaire général, 2002.<br/>Inv.2025</p> | <p>Gros œuvre : granite disposé en opus incertum pour les murs ;<br/>Couverture : ardoise ;<br/>Toiture : longs pans ; lucarnes dans les combles ;<br/>Parties constituantes : boutique en RDC ;</p> <p><b>A conserver à minima :</b></p> <ul style="list-style-type: none"> <li>les éléments caractéristiques (opus incertum, ardoise) ;</li> </ul> <p><b>Point d'amélioration :</b></p> <ul style="list-style-type: none"> <li>devanture commerciale ;</li> </ul> | <p>Patrimoine urbain</p> |

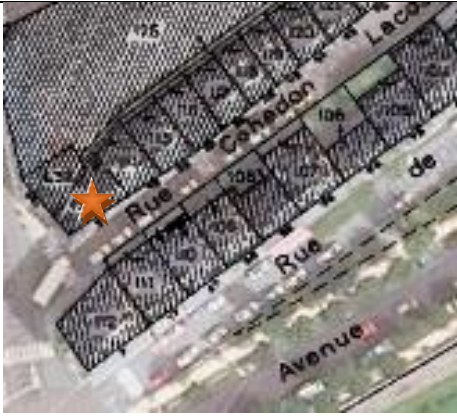
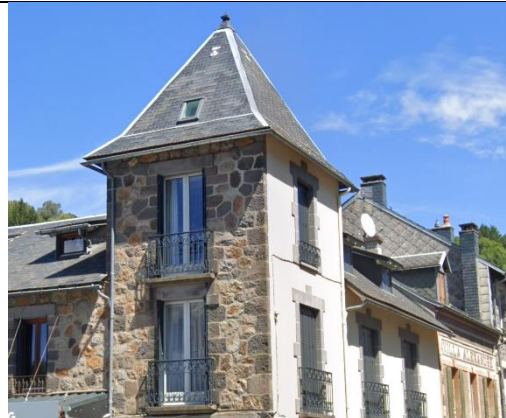
| | | <p>AH 433<br/>9 rue Cohadon Lacoste / place du Souvenir</p> <p>Immeuble ;<br/>Date de construction : 1<sup>er</sup> quart 20<sup>e</sup> siècle ;</p> <p>Implantation : en limite de rue ; en angle ; en bout d'ilot ;<br/>3 travées<br/>SS + RDC surélevé + 2 + combles</p> <p>Inventaire général, 2002.<br/>Inv.2025</p> | <p>Gros œuvre : granite disposé en opus incertum pour les murs ;<br/>Couverture : ardoise ;<br/>Toiture : longs pans ; toit en pavillon sur l'angle ;<br/>lucarne dans les combles ;<br/>Parties constituantes : boutique en RDC ;<br/>Autres : tourelle d'angle ; balcon ; porche sur la rue Cohadon Lacoste ;</p> <p><b>A conserver à minima :</b></p> <ul style="list-style-type: none"> <li>les éléments caractéristiques (tourelle d'angle, opus incertum, toit en pavillon, ardoise) ;</li> </ul> <p><b>Mise en valeur : amélioration du bâtiment par le changement d'enseigne.</b></p> | <p>Patrimoine urbain</p> |

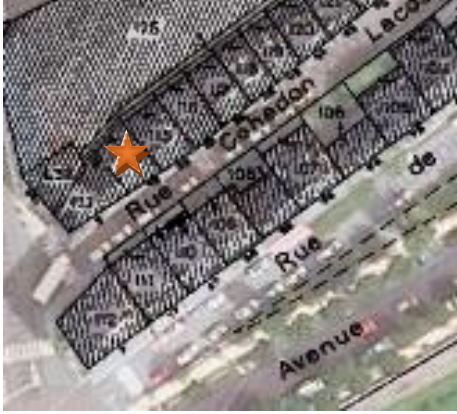
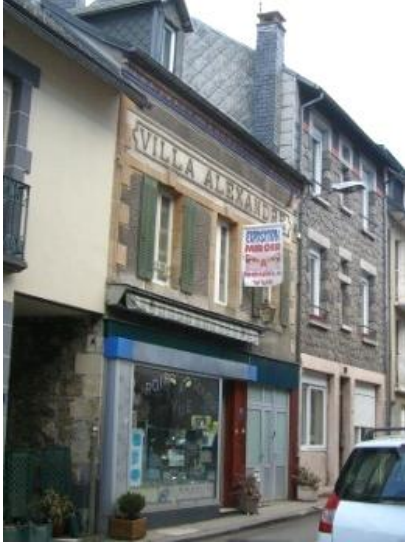
| | | <p>AH 114<br/>19 rue Cohadon Lacoste</p> <p>Maison ou Immeuble dit <i>Villa Alexandre</i><br/>Date de construction : début 20<sup>e</sup> siècle</p> <p>Implantation : alignée sur la rue ;<br/>3 travées<br/>SS + RDC + 1 + combles</p> <p>Inventaire général, 2002.<br/>Inv.2025</p> | <p>Gros œuvre : non visible car enduit (grain d'orge) ; tuf pour les encadrements ;<br/>Couverture : bardeaux synthétiques ;<br/>Toiture : longs pans ; lucarne pour les combles ;<br/><b>Décor : corniche et bandeau en brique et céramique</b> ; jeu d'enduits lisse et moucheté (grain d'orge) formant décor ;<br/>Parties constituantes : boutique en RDC fortement remaniée ;</p> <p><b>A conserver à minima :</b></p> <ul style="list-style-type: none"> <li>les éléments caractéristiques (décors) ;</li> </ul> <p><b>Point d'amélioration :</b></p> <ul style="list-style-type: none"> <li>devanture commerciale ;</li> </ul> | <p>Patrimoine urbain</p> |

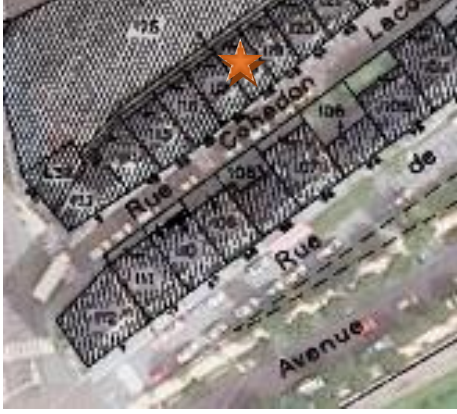
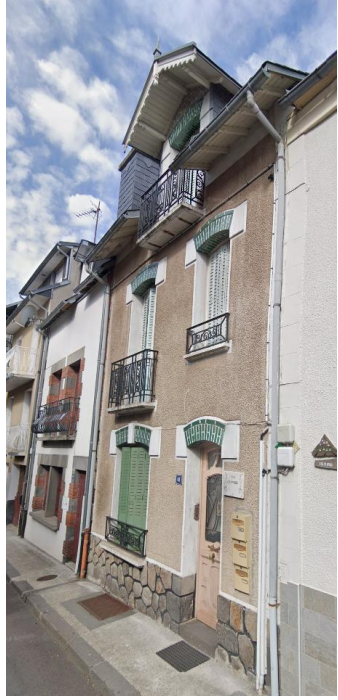
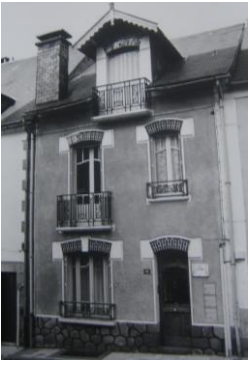
| | | <p>AH 118<br/>19 rue Cohadon Lacoste</p> <p>Maison ou immeuble dit <i>Villa Les Mimosas</i><br/>Date de construction : début 20<sup>e</sup> siècle ;</p> <p>Implantation : alignement sur la rue ;<br/>2 travées<br/>SS + RDC + 1 + combles (étage en surcroît)</p> <p>Inventaire général, 2002.<br/>Inv.2025</p> | <p>Gros œuvre : non visible car enduit (grain d'orge) ; granite disposé en opus incertum pour le solin ;<br/>Couverture : ardoise ;<br/>Toiture : longs pans ; lucarne pour les combles ;<br/><b>Décor : brique vernissée et ciment peint pour les encadrements ; lucarne décorée de lambrequins en bois sur avant toit ;</b><br/>Autres : balcon au 1<sup>er</sup> niveau ; <b>garde-corps en ferronnerie ; lucarne à fenêtre pendante pour les combles ;</b><br/>Parties constituantes : /</p> <p>Inventaire général, 2002.<br/>2025</p> <p><b>A conserver à minima :</b></p> <ul style="list-style-type: none"> <li>les éléments caractéristiques (décors, ordonnancement) ;</li> <li>soubassement et encadrements à ne pas enduire ni peindre ;</li> <li>enduit grain d'orge (peinture possible si bon état) ;</li> </ul> | <p>Patrimoine urbain</p> |

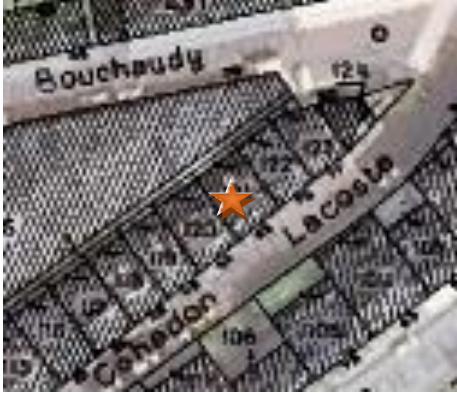
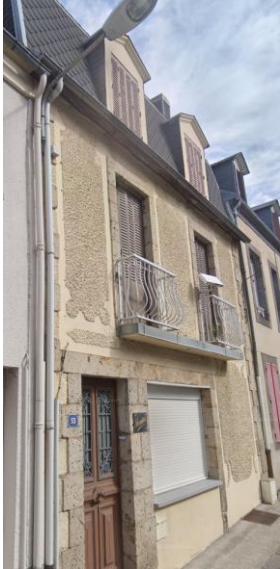
| | | <p>AH 121<br/>63 rue Cohadon Lacoste</p> <p>Immeuble dit <i>Villa Désirée</i><br/>Date de construction : limite 19<sup>e</sup>-20<sup>e</sup> siècles</p> <p>Implantation : alignée sur la rue ;<br/>3 travées<br/>SS + RDC + 1 + combles</p> <p>Inventaire général, 2002.<br/>Inv.2025</p> | <p>Gros œuvre : non visible car enduit (grain d'orge) ; andésite pour les encadrements ; bois pour les lucarnes ;<br/>Couverture : ardoise ;<br/>Toiture : longs pans ; combles mansardés, lucarnes pour les combles ;<br/>Décor : jeu d'enduits lisse et moucheté (grain d'orge) formant décor ;<br/>Parties constituantes : /</p> <p><b>A conserver à minima :</b><br/><b>les éléments caractéristiques</b> (jeu d'enduits) ;</p> | Patrimoine urbain |

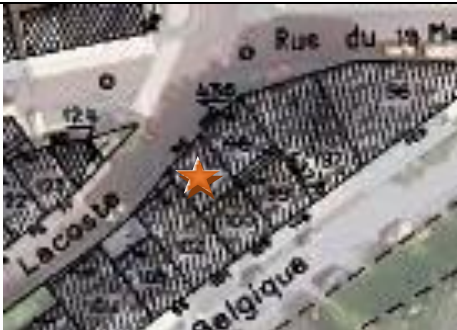
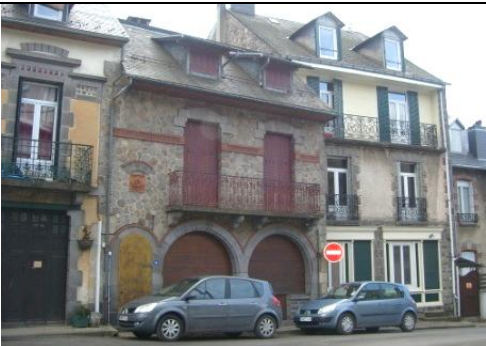
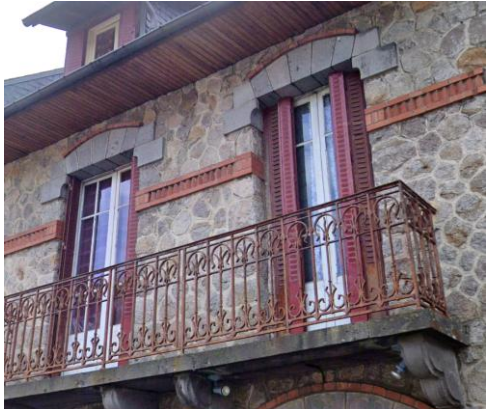
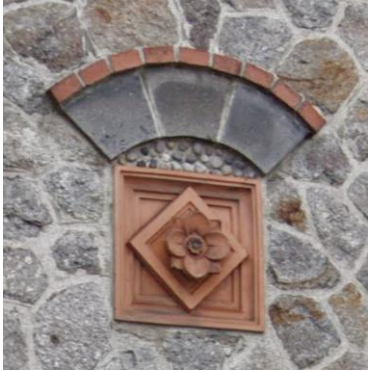
| | <br> | <p>AH 101<br/>96 rue Cohadon Lacoste</p> <p>Maison, comprenant un commerce en RDC</p> <p>Date de construction : avant 1912<br/>Ss+RDC+1+c<br/>3 travées<br/>Alignement sur la rue.</p> <p>Inventaire général, 2002.<br/>Inv.2025</p> | <p>Gros œuvre : moellon de granite en opus incertum ; pierre de taille en andésite ou trachy andésite pour les encadrements du RDC, le solin ; mélange d'andésite, de granite et de brique pour les autres encadrements ;<br/>Couverture : ardoise ;<br/>Toiture : longs pans ; combles éclairées par des lucarnes ;<br/>Autre : les ouvertures de la boutique du RDC sont en plein cintre ; 2 fenêtres du 1<sup>er</sup> niveau ouvrent sur un balcon sur consoles en andésite ;<br/><b>Décor : bandeau en brique ; ferronnerie du garde-corps du balcon ; décors mêlant brique, andésite et galets ; un médaillon en terre cuite non vernissée, représentant une fleur au centre d'un carré disposé en losange, orne l'élévation principale au-dessus de la porte d'entrée.</b><br/>Parties constituantes : /</p> <p><b>A conserver à minima :</b></p> <ul style="list-style-type: none"> <li>• les éléments caractéristiques (opus incertum, décors, ouvertures plein cintre) ;</li> </ul> <p><b>Point d'amélioration :</b></p> <ul style="list-style-type: none"> <li>• le dessous de toiture en lambris foncé résulte d'une rénovation et ne répond pas aux caractéristiques architecturales du bâtiment.</li> </ul> | Patrimoine urbain |

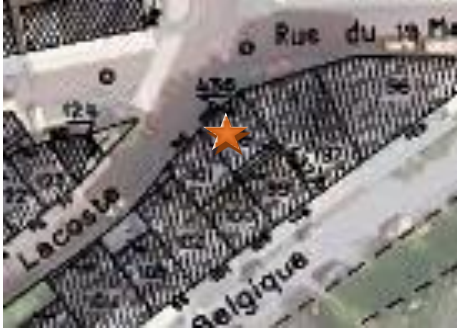
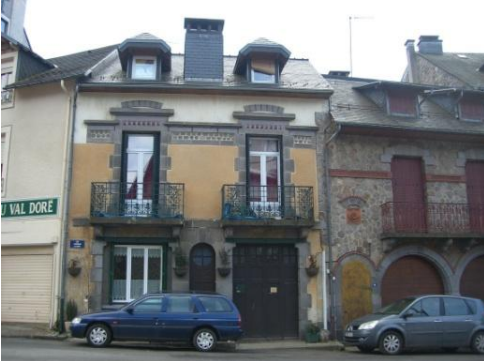
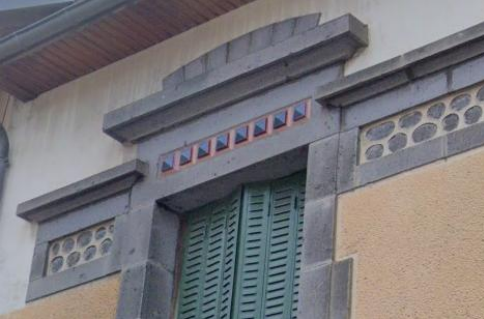
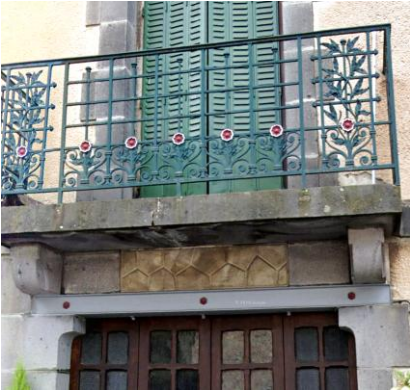
| | <br> <p>Inventaire général, 2002.<br/>Inv.2025</p> | <p>AH 436<br/>102, avenue Cohadon Lacoste</p> <p>Maison dit <i>Pavillon Eugène</i>, comprenant un espace boutique remanié au RDC.</p> <p>Date de construction : entre 1932 et 1947</p> <p>2 travées<br/>Alignement sur la rue.</p> | <p>Gros œuvre : non visible car enduit (grain d'orge) ; pierre de taille en <b>andésite pour les encadrements</b> ; Couverture : ardoise ; Toiture : longs pans ; combles éclairées par des lucarnes ; Autres : les linteaux des ouvertures du RDC sont des poutrelles métalliques ; arc en plein cintre pour l'entrée ; 2 fenêtres du 1<sup>er</sup> niveau s'ouvrent sur des balcons ;</p> <p><b>Décor : bandeau décoratif mêlant andésite, galets et céramique vernissée ; ferronnerie florale pour les garde-corps des balcons ; jeu d'enduits (lisse/grain d'orge) ;</b></p> <p>Parties constituantes, végétation : /</p> <p><b>Objectifs : préserver l'ensemble</b></p> <ul style="list-style-type: none"> <li>• encadrements et modénature à ne pas enduire ni peindre ;</li> <li>• enduit grain d'orge (peinture possible si bon état) ;</li> </ul> <p><b>Point d'amélioration : le dessous de toiture en lambris foncé résulte d'une rénovation</b></p> | Patrimoine thermal |

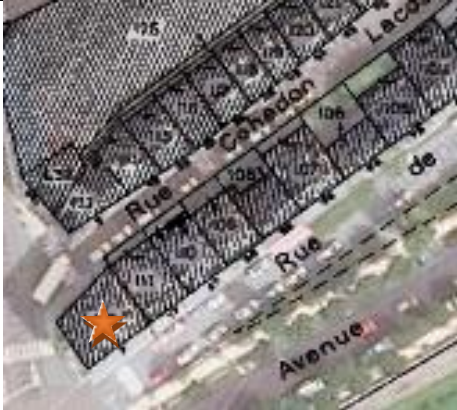
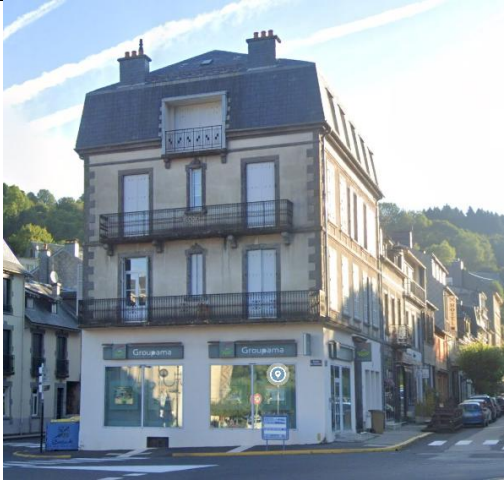
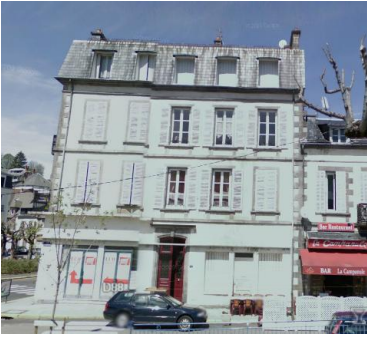
| | <p>Inventaire général, 2002.<br/>Inv.2025</p> | <p>AH 112<br/>7 rue de Belgique / Place du Souvenir / rue Cohadon Lacoste</p> <p>Immeuble<br/>Date de construction : limite 19<sup>e</sup>-20<sup>e</sup> siècles</p> <p>Implantation : limite de rue ; en angle ; en bout d'ilot ;<br/>5 travées<br/>SS + RDC + 2 + combles</p> | <p>Gros œuvre : non visible car enduit ; andésite pour les encadrements ;<br/>Couverture : ardoise ;<br/>Toiture : longs pans brisés (mansardés) ; lucarnes pour les combles ;<br/>Décor : corniche et bandeau en andésite ;<br/>Autres : balcon ; garde-corps en ferronnerie ;<br/>Parties constituantes : boutique en RDC ;</p> <p><b>A conserver à minima :</b></p> <ul style="list-style-type: none"> <li>• alignement sur rue, en cohérence avec le reste de la rue ;</li> <li>• orientation des toitures ;</li> <li>• ordonnancement ;</li> </ul> | <p>Patrimoine urbain</p> |

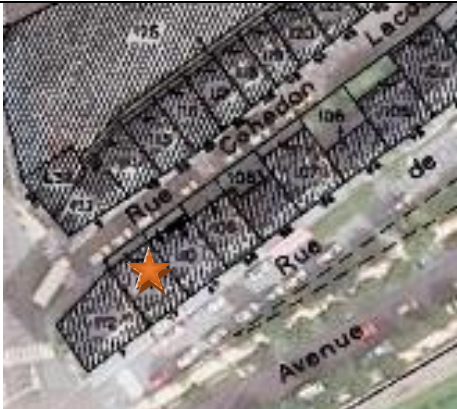
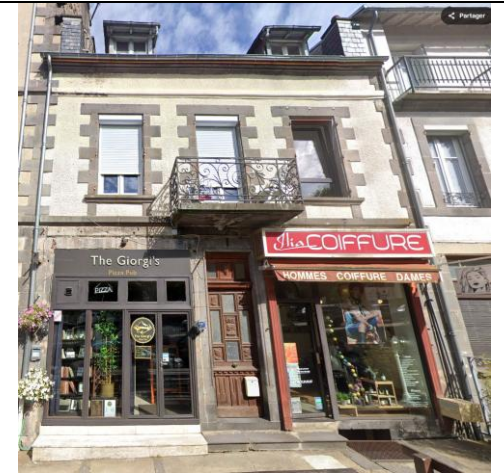
| | <p>Inventaire général, 2002.<br/>Inv.2025</p> | <p>AH 111<br/>Rue de Belgique / rue Cohadon Lacoste</p> <p>Immeuble<br/>Date de construction : limite 19<sup>e</sup>-20<sup>e</sup> siècles ;</p> <p>Implantation : alignée sur la rue ; parcelle traversante ;<br/>3 travées<br/>SS + RDC + 1 + combles</p> | <p>Gros œuvre : non visible car enduit (grain d'orge) ; andésite pour les encadrements ;<br/>Couverture : ardoise ;<br/>Toiture : longs pans ; lucarnes pour les combles ;<br/>Autre : balcon au 1<sup>er</sup> niveau (travée centrale) ; garde-corps en ferronnerie ;<br/>Décor : corniche et bandeau en andésite ;<br/>Parties constituantes : boutiques en RDC ;</p> <p><b>A conserver à minima :</b></p> <ul style="list-style-type: none"> <li>• alignement sur rue, en cohérence avec le reste de la rue ;</li> <li>• orientation des toitures ;</li> <li>• encadrements ;</li> </ul> <p>Mise en valeur : amélioration du bâtiment par le changement de devanture.</p> | <p>Patrimoine urbain</p> |

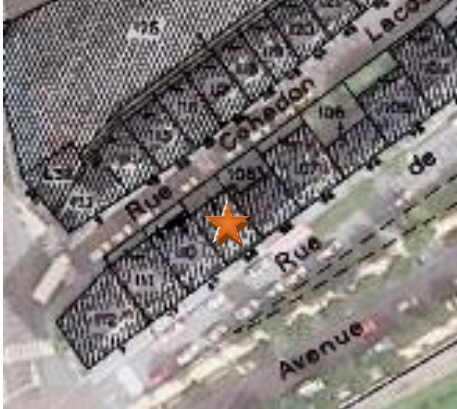
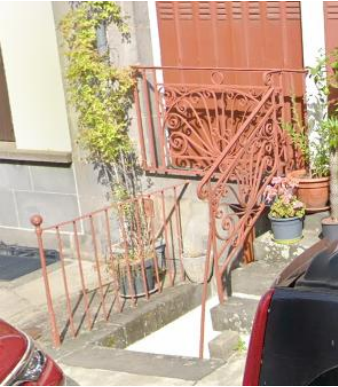
| | | <p>AH 109<br/>35 rue de Belgique / rue Cohadon Lacoste</p> <p>Immeuble, <i>Villa CHOCOT</i></p> <p>Date : 1880-1909<br/>Alignement sur la rue de Belgique ; recul sur la rue Cohadon.<br/>3 travées<br/>SS + R+1+c</p> <p>Inventaire général, 2002.<br/>Inv.2025</p> | <p>Gros œuvre : non visible car enduit (grain d'orge) ; andésite ou trachy andésite pour les encadrements, bandeau, chaine d'angle, corniche<br/>Couverture : ardoise à l'origine, a été remplacée en bardeaux synthétiques,<br/>Toiture : longs pans brisés,<br/>Autre : escalier en andésite pour accéder à l'entrée ; escalier pour accéder au sous-sol ; ferronneries des garde-corps de l'escalier principal et des ouvertures du RDC ;<br/>Parties constituantes : /</p> | <p>Patrimoine thermal</p> |

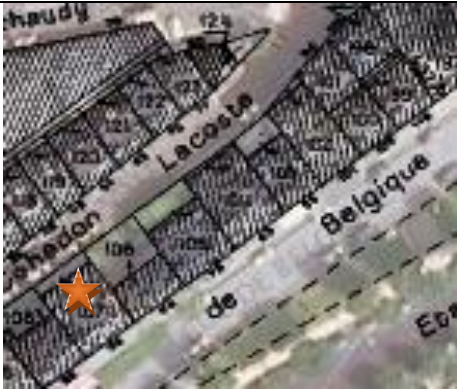
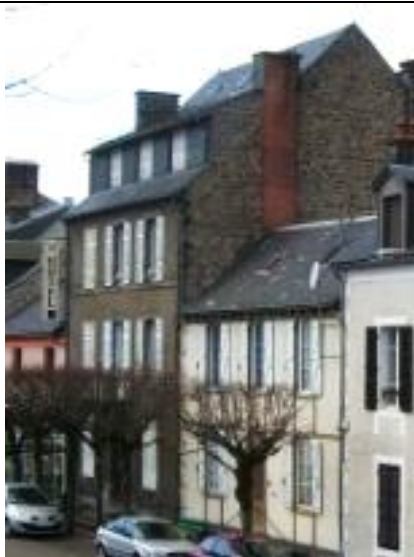
| | | <p>AH 107<br/>53 rue de Belgique / rue Cohadon Lacoste</p> <p>Hôtel<br/>Date de construction : début 20<sup>e</sup> siècle</p> <p>Implantation : en limite de rue ; parcelle traversante ;<br/>3 travées<br/>SS semi enterré + RDC surélevé + 2 + combles</p> <p>Inventaire général, 2002.<br/>Inv.2025</p> | <p>Gros œuvre : non visible en façade car enduit (grain d'orge) ; opus incertum pour le solin ; maçonnerie de moellons de granite ; andésite pour les encadrements et chainages ;<br/>Couverture : ardoise ;<br/>Toiture : longs pans brisés ; lucarnes pour les combles ;<br/>Autre : escalier pour accéder à l'entrée ; soupiraux au sous-sol ;<br/>Décor : corniche ; bandeaux ;<br/>Parties constituantes : /<br/>Note : combles remaniés ;</p> | <p>Patrimoine urbain</p> |

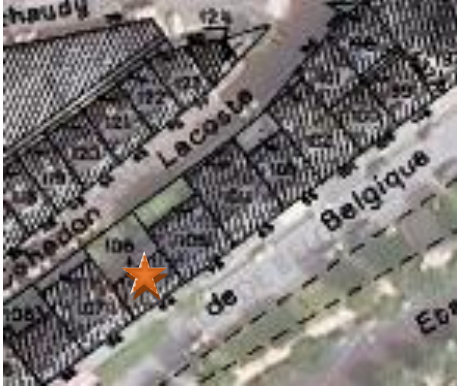
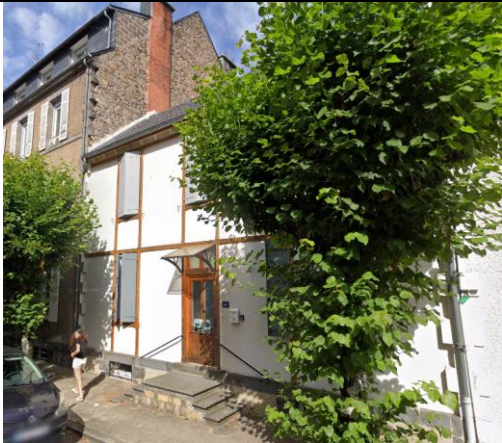
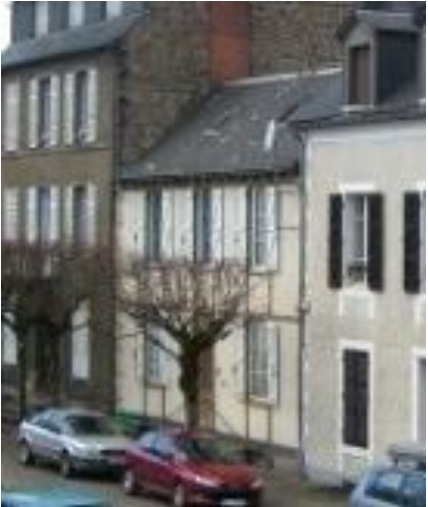
| | | <p>AH 106<br/>63 rue de Belgique</p> <p>Maison<br/>Date de construction : début 20<sup>e</sup> siècle</p> <p>Implantation : en limite de rue ; parcelle traversante ;<br/>3 travées<br/>SS semi enterré + RDC surélevé + 1 + combles</p> | <p>Gros œuvre : non visible car enduit ; pierre de taille en andésite pour le solin ; bois pour les encadrements ;<br/>Couverture : ardoise ;<br/>Toiture : longs pans ;<br/>Autre : escalier en granite et andésite pour l'entrée ;<br/>Décor : effet colombage<br/>Parties constituantes : cour-jardin ;</p> | |

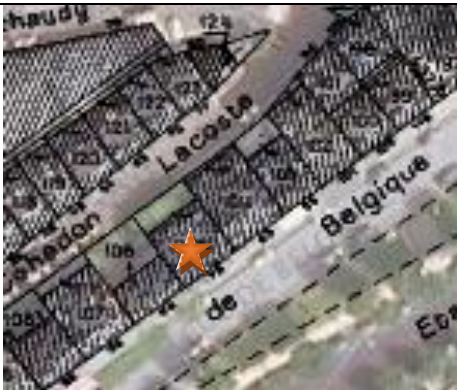
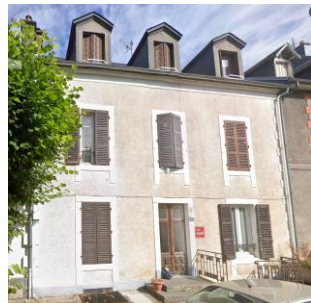
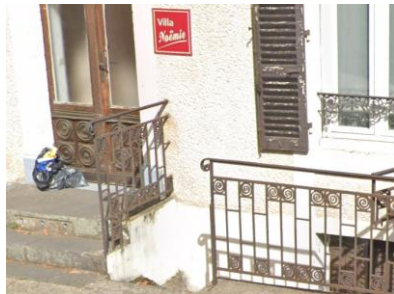
| | | <p>AH 105<br/>73 rue de Belgique</p> <p>Immeuble dit Villa Noémie<br/>Date de construction : limite 19<sup>e</sup>-20<sup>e</sup> siècles ?</p> <p>Implantation : alignement sur la rue ; parcelle traversante ;<br/>3 travées<br/>SS semi enterré + RDC surélevé + 1 + combles</p> <p>Inventaire général, 2002.<br/>Inv.2025</p> | <p>Gros œuvre : non visible car enduit (grain d'orge) ; andésite peinte pour les encadrements, corniche et chainages ;<br/>Couverture : bardeaux synthétiques ;<br/>Toiture : longs pans ; lucarnes pour les combles ;<br/>Autre : escalier en andésite pour l'entrée ; escalier pour accéder au sous-sol ; ferronnerie art déco au RDC ;<br/>Parties constitutantes :</p> <p><b>A conserver à minima :</b></p> <ul style="list-style-type: none"> <li>• ferronneries art déco ;</li> </ul> | |

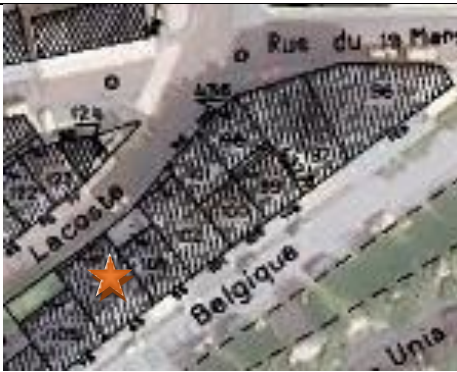
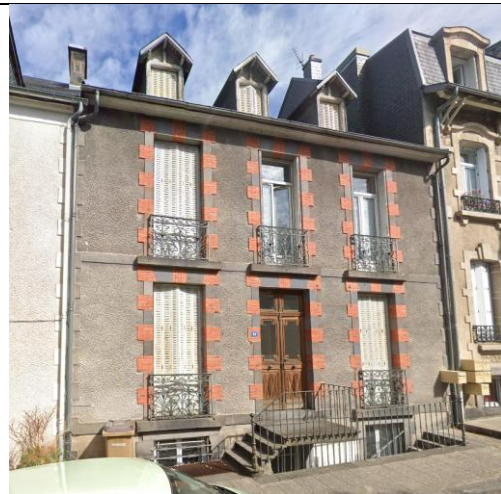
| | | <p>AH 104<br/>83 rue de Belgique</p> <p>Immeuble<br/>Date de construction : 20<sup>e</sup> siècle</p> <p>Implantation : en limite de rue ; parcelle traversante ;<br/>3 travées<br/>SS semi enterré + RDC surélevé + 1 + combles</p> <p>Inventaire général, 2002.<br/>Inv.2025</p> | <p>Gros œuvre : non visible car enduit moucheté (grain d'orge) ; andésite et brique pour les encadrements ; bois pour les encadrements des lucarnes ;<br/>Couverture : bardeaux synthétiques ;<br/>Toiture : longs pans ; lucarnes pour les combles ;<br/><b>Décor : enduit grain d'orge ; jeu brique/andésite pour les encadrements ; garde-corps en ferronnerie ;</b><br/>Autre : escalier en andésite pour l'entrée ; escalier pour accéder au sous-sol ; grande ouverture des baies avec imposte vitrée ;<br/>Parties constitutantes : /</p> <p><b>A conserver à minima :</b></p> <ul style="list-style-type: none"> <li>• alignement sur rue ;</li> <li>• orientation des toitures ;</li> <li>• ordonnancement ;</li> <li>• encadrements et modénature à ne pas enduire ni peindre ;</li> <li>• enduit grain d'orge (peinture possible si bon état) ;</li> </ul> | Patrimoine urbain |

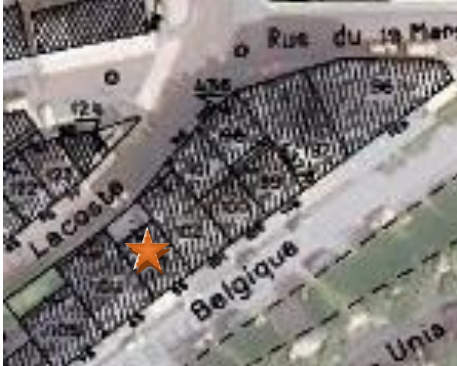
| | | <p>AH 103<br/>93 rue de Belgique</p> <p><i>Villa Graziella</i><br/>Immeuble désormais divisé en plusieurs appartements.<br/>Date de construction : entre 1909 et 1912<br/>Implantation : Alignement sur la rue de Belgique ; léger recul sur la rue Lacoste ; parcelle traversante ;<br/>SS semi enterré+RDC s/ + 1 + c<br/>3 travées</p> <p>Inventaire général, 2002.<br/>Inv.2025</p> | <p>Gros œuvre : non visible, car enduit (grain d'orge) ; moellon de granite pour le solin et la partie haute, en opus incertum ; pierre de taille de tuf pour les encadrements, chaînes d'angle, bandeaux ; pierre de taille en andésite pour les ouvertures du sous-sol ; Couverture : ardoise à l'origine, remplacé par des bardeaux synthétiques ; Toiture : longs pans brisés (mansardés) et 1 pignon couvert ; Autre : sous-sol semi enterré éclairé par de petites fenêtres ; la baie centrale du 1<sup>er</sup> étage ouvre sur un balcon ; les autres fenêtres ouvrent sur des balconnets ; Décor : encadrement de style néoclassique des ouvertures ; tympan en arc très prononcé pour l'entrée ; opus incertum pour le solin, sous la toiture et sous les baies du RDC ; avant-toit à égout retroussé, très prononcé, reposant sur des aisseliers en bois ; grande ouverture des baies avec imposte vitrée ; Parties constituantes : /</p> <p><b>A préserver dans son ensemble.</b></p> | <p>Patrimoine thermal</p> |

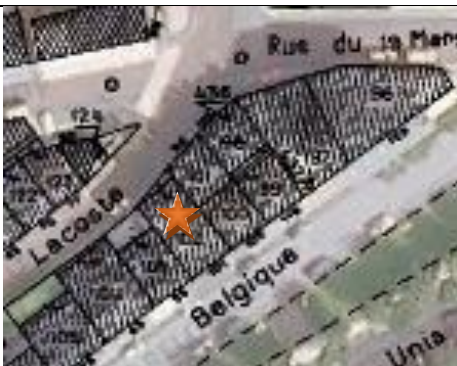
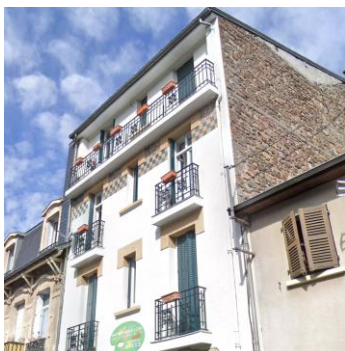
| | | <p>AH 102<br/>101 rue de Belgique</p> <p><i>Hôtel L'Artense</i> ; ancien <i>Moderne Hôtel</i><br/>Date de construction : début 20<sup>e</sup> siècle<br/>Implantation : en limite de rue ; parcelle traversante ;<br/>3 travées<br/>SS semi enterré+RDC s/ + 3</p> <p>Inventaire général, 2002.<br/>Inv.2025</p> | <p>Gros œuvre : non visible, car enduit (grain d'orge) ; granite disposé en opus incertum pour le RDC ; ciment pour les linteaux et appuis ; Couverture : ardoise ; Toiture : longs pans ; <b>Décor : frise décorative (damier) en céramique</b> au niveau du 2<sup>e</sup> étage ; Autre : balcon ; ferronnerie art déco ; perron pour l'entrée ; Parties constituantes : /</p> <p><b>A préserver dans son ensemble.</b><br/><b>Intérêt :</b><br/>• Architecture Art déco,</p> | <p>Patrimoine urbain</p> |

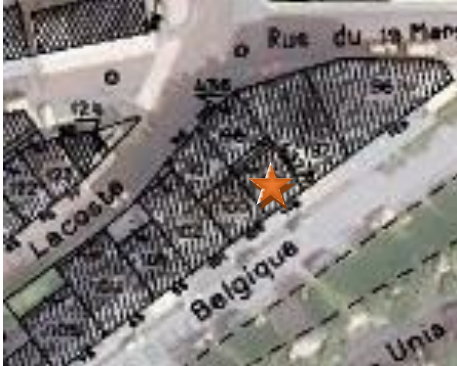
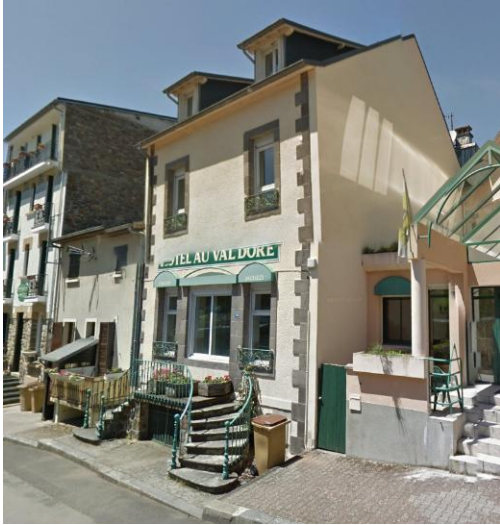
| | | <p>AH 99<br/>115 rue de Belgique</p> <p>Maison ou immeuble ?<br/>Date de construction : fin 19<sup>e</sup>-début 20<sup>e</sup> siècle</p> <p>Implantation : alignement sur la rue ;<br/>2 travées<br/>SS semi enterré + RDC surélevé + 1 + combles</p> <p>Inventaire général, 2002.<br/>Inv.2025</p> | <p>Gros œuvre : non visible car enduit ; andésite pour les encadrements ;<br/>Couverture : bardeaux synthétiques ; pignon couvert<br/>Toiture : longs pans ; lucarnes pour les combles ;<br/>Autres : <b>escalier extérieur en fer à cheval en andésite</b> ; garde-corps en ferronnerie ;<br/>Parties constituantes : boutique en RDC ;</p> <p><b>A conserver à minima :</b><br/>• <b>Escalier en fer à cheval ;</b></p> | <p>Patrimoine thermal</p> |

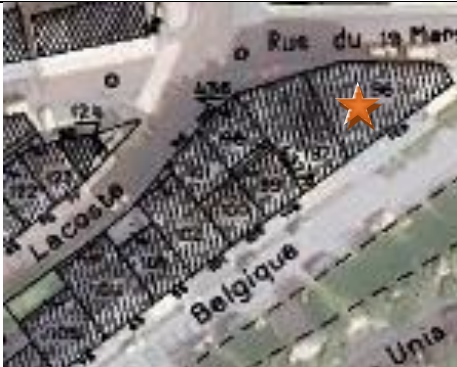
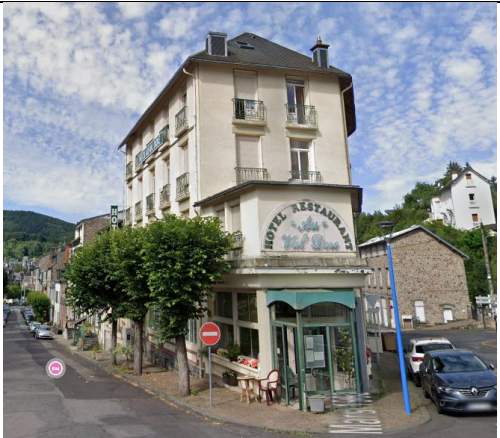
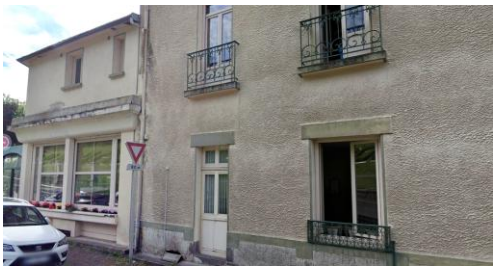
| | | <p>AH 96<br/>129 rue de Belgique / rue Chadon Lacoste</p> <p>Hôtel <i>Le Val Dore</i><br/>Date de construction : 2<sup>e</sup> quart du 20<sup>e</sup> siècle ?</p> <p>Implantation : alignement sur la rue ; en bout d'îlot ;<br/>5 travées<br/>SS semi enterré + RDC surélevé + 3</p> <p>Inventaire général, 2002.<br/>Inv.2025</p> | <p>Gros œuvre : non visible car enduit ; granite disposé en opus incertum pour le solin ; pierre ? peinte pour les encadrements ; andésite pour les encadrements des baies du sous-sol ;<br/>Couverture : bardeaux synthétiques ; pignon couvert ;<br/>Toiture : longs pans ;<br/>Autres : grandes baies au RDC ; balcon ;<br/>Parties constituantes : /</p> | <p>Patrimoine urbain</p> |

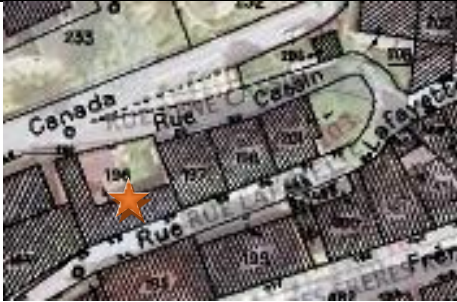
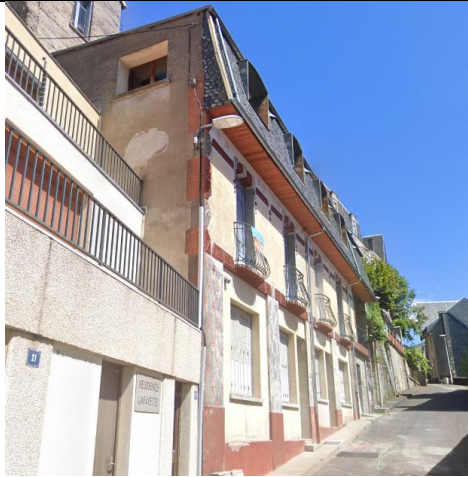
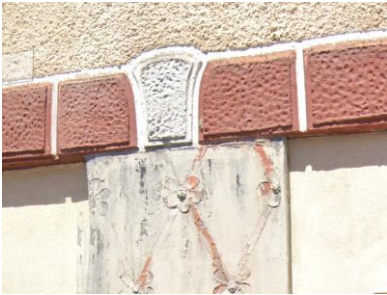
| | <p>Inventaire général, 2002.<br/>Inv.2025</p> | <p>AH 196<br/>33 et 37 rue Lafayette</p> <p>Immeuble<br/>Date de construction : début 20<sup>e</sup> siècle ; combles remaniés ;<br/>Implantation : limite de rue ;<br/>4 travées<br/>SS + Soubassement + RDC + 1 + combles</p> | <p>Gros œuvre : non visible car enduit ; ciment bouchardé pour les encadrements ;<br/>Couverture : ardoise ;<br/>Toiture : longs pans brisés (mansard) ; lucarne pour les combles ;<br/><b>Décor : ciment décoré (bouchardé, orné, peint) ; jeu d'enduit (lisse/grain d'orge)</b><br/>Parties constituantes : cour arrière ;</p> <p><b>A conserver à minima : décors ;</b><br/><b>Intérêt :</b><br/>• <b>Décors Art Nouveau</b></p> <p><b>Point d'amélioration :</b><br/>• <b>Bâtiment dégradé, fortement remanié sur la partie supérieure.</b><br/>• <b>le dessous de toiture en lambris foncé résulte d'une rénovation et ne répond pas aux caractéristiques architecturales du bâtiment.</b></p> | <p>Patrimoine urbain</p> |

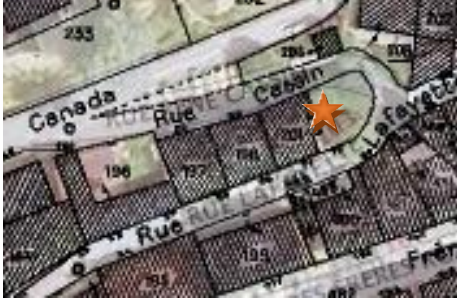
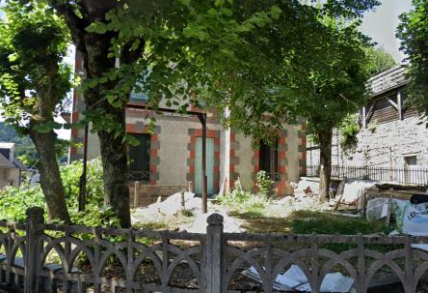
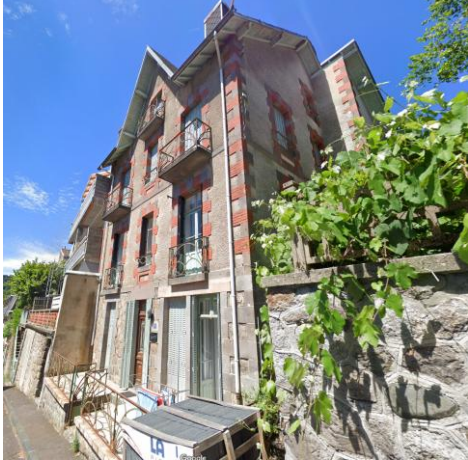
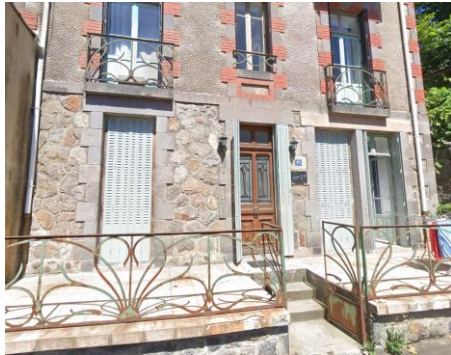
| | <p>Inventaire général, 2002.<br/>Inv.2025</p> | <p>AH 201<br/>71 rue Lafayette, rue Cassin</p> <p>Immeuble <i>Mon Rêve</i><br/>Date de construction : avant 1912</p> <p>Traversante ; alignement sur la rue Lafayette et la rue Cassin ; en bout d'ilot ;<br/>SS+RDC s/+1+c<br/>3 travées</p> | <p>Gros œuvre : moellon de granite en opus incertum pour le soubassement ; non visible pour les étages supérieurs car enduit d'un crépi moucheté ;<br/>Couverture : ardoise à l'origine ; remplacé par des bardeaux synthétiques ;<br/>Toiture : longs pans, pignon couvert<br/>Décor : andésite et brique pour les encadrements, bandeaux de façade, chaines d'angles ; ferronneries<br/>Parties constituantes : jardinet devant, clos (maçonnerie de granite en opus incertum, piles en andésite et brique)</p> <p><b>A préserver dans son ensemble.</b></p> | <p>Patrimoine thermal</p> |

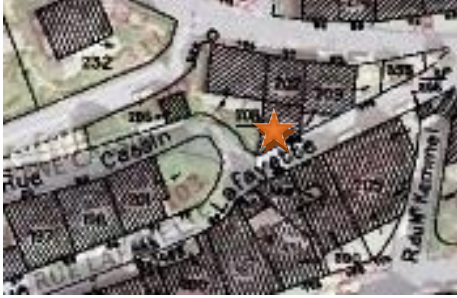
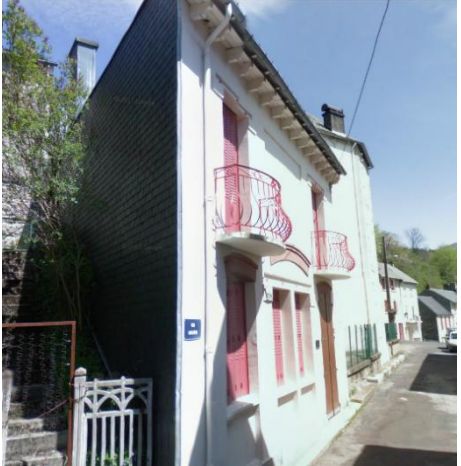
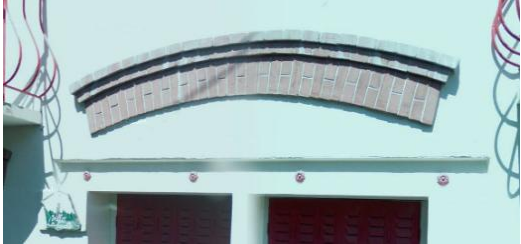
| | | <p>AH 208<br/>105 rue Lafayette</p> <p>Maison <i>Villa Katy</i><br/>Date de construction : 1<sup>er</sup> quart 20<sup>e</sup> siècle</p> <p>Implantation : en limite de rue ;<br/>2 travées<br/>Soubassement + RDC surélevé</p> <p>Inventaire général, 2002.<br/>Inv.2025</p> | <p>Gros œuvre : non visible car enduit ; ciment peint pour les encadrements ;<br/>Couverture : ?<br/>Toiture : longs pans ;<br/><b>Décor : débords de chevrons moulurés ; arc de décharge central décoratif en brique ;</b><br/>Autres : balcon ;<br/>Parties constituantes :</p> | Patrimoine urbain |

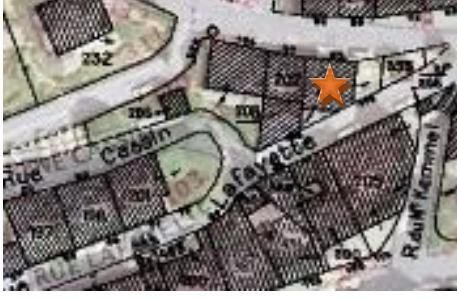
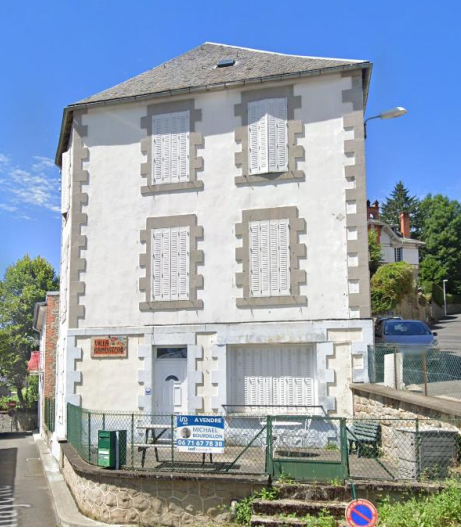
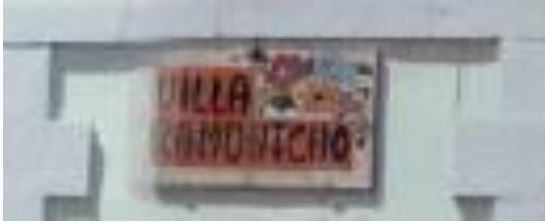
| | | <p>AH 209<br/>119 rue Lafayette ; rue Cassin ; rue du Quaire</p> <p>Immeuble, dit <i>Villa Ramuntcho</i><br/>Date de construction : début 20<sup>e</sup> siècle</p> <p>Implantation : en léger retrait sur la rue Lafayette ; aligné sur la rue du Quaire<br/>2 travées<br/>Soubassement + RDC + 1 + combles</p> <p>Inventaire général, 2002.<br/>Inv.2025</p> | <p>Gros œuvre : non visible car enduit ; andésite pour les encadrements (peinte au RDC) ;<br/>Couverture : ardoise<br/>Toiture : longs pans ; croupe ;<br/>Décor :<br/>Parties constituantes : cour close ;<br/>Note : une grande baie d'origine en RDC a été transformée en fenêtre ;</p> <p><b>A conserver à minima :</b></p> <ul style="list-style-type: none"> <li>• ordonnancement ;</li> <li>• encadrements ;</li> </ul> <p><b>Point d'amélioration :</b></p> <ul style="list-style-type: none"> <li>• retirer la peinture des encadrements et modénature en pierre ;</li> </ul> | Patrimoine urbain |

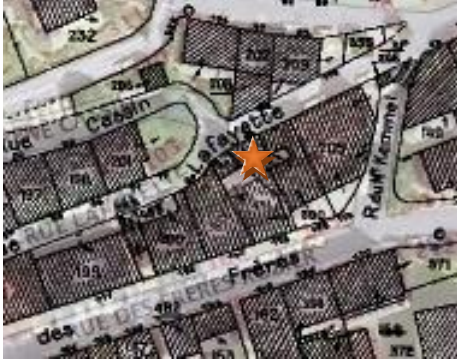
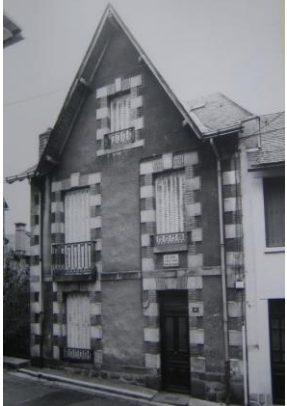
| | | <p>AH 389<br/>92 rue Lafayette</p> <p>Immeuble, <i>Chalet Le Gui</i></p> <p>Date de construction : avant 1912<br/>RDC+1+c<br/>2 travées<br/>Alignement sur la rue, pas de recul</p> <p>Inventaire général, 2002.<br/>Inv.2025</p> | <p>Gros œuvre : non visible car enduit d'un crépi moucheté (grain d'orge) ; moellon d'andésite en opus incertum pour le solin ; alternance de pierre claire et brique pour les encadrements, chaines d'angle ;<br/>Couverture : ardoise<br/>Toiture : longs pans, pignon couvert ; ouverture pour éclairer les combles ;<br/>Autre : balconnet au 1<sup>er</sup> étage ;<br/>Parties constituantes, végétation : /</p> <p>Construction ayant peu voire pas évoluée ; ayant conservée l'ensemble des « traceurs » architecturaux caractéristiques des maisons de ville au tournant de la fin du 19<sup>e</sup> – début du 20<sup>e</sup> siècle.<br/><b>A préserver dans son ensemble.</b></p> | <p>Patrimoine urbain</p> |

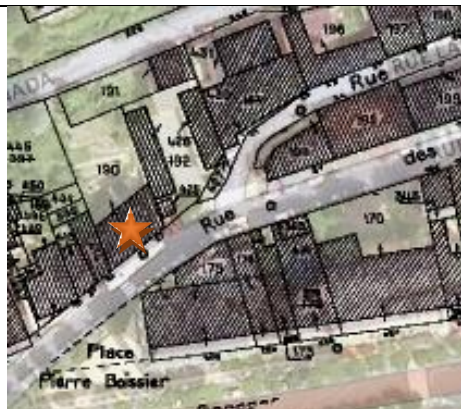
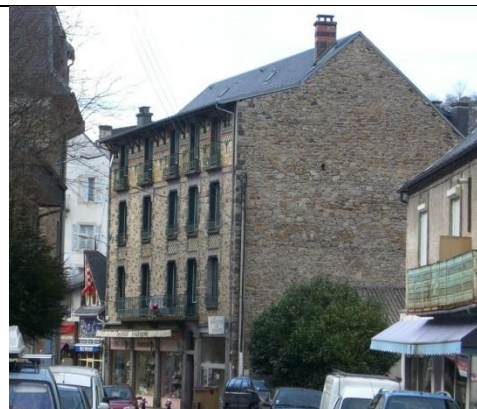
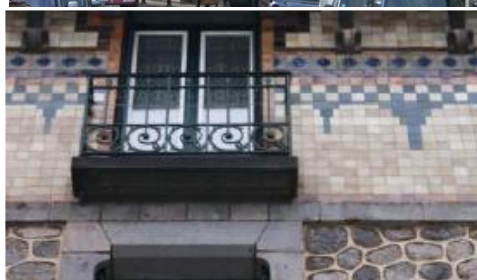
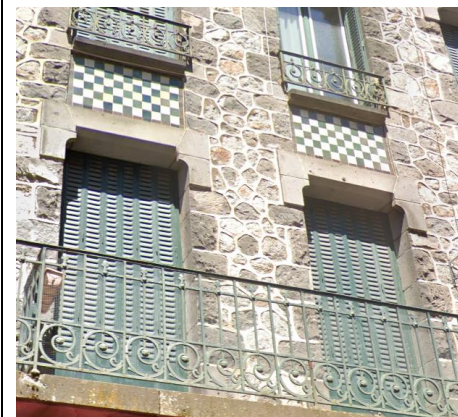
AH 190  
37 rue des Frères Rozier

Immeuble ; comprenant un commerce en RDC et logements aux étages supérieurs  
Date de construction : 1909

Alignement sur la rue.  
RDC + 3 + c  
5 travées

**Gros œuvre :** moellon de granite en opus incertum ; pierre de taille en andésite ou trachy andésite pour les encadrements du RDC ; mélange de granite et andésite pour les encadrements des étages ;  
Couverture : ardoise ;  
Toiture : longs pans (brisé en façade), un des 2 pignons couvert  
**Décor :** façade ornée de carreaux de céramique formant un décor géométrique ; avant toit reposant sur des aisseliers en bois ; balcon pour les baies centrales du 1<sup>er</sup> étage, reposant sur consoles en granite ; balconnet pour les baies du 3<sup>e</sup> étage ; ferronnerie des garde-corps ;  
Parties constituant : jardin en fond de parcelle.

Construction ayant peu voire pas évoluée (à l'exception du RDC commercial) ;

- Architecture Art déco,

**A préserver dans son ensemble.**

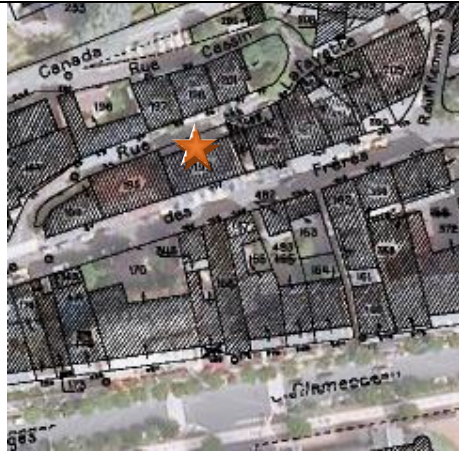
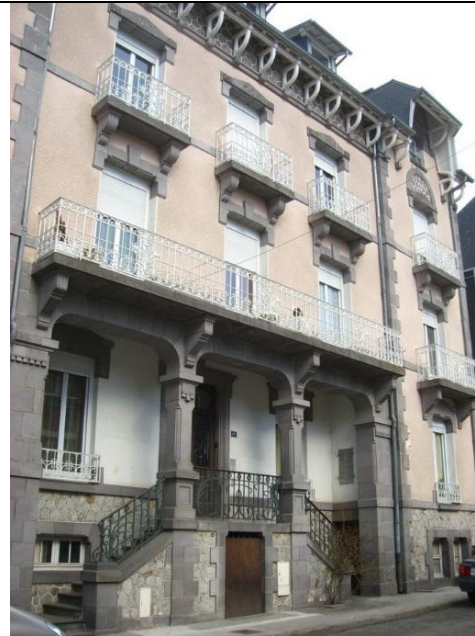
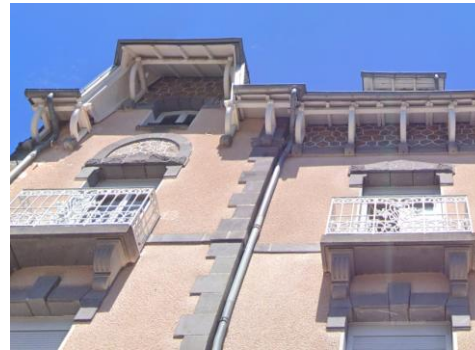
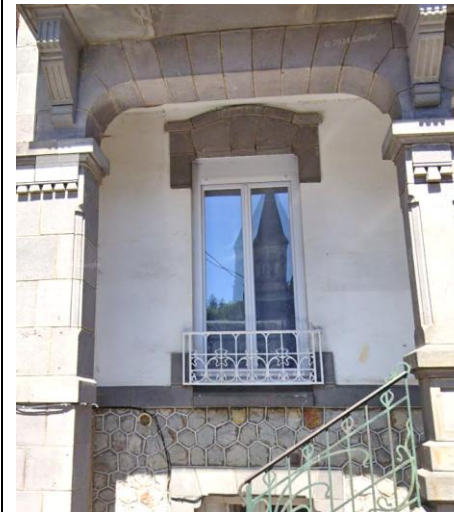
AH 199  
117 rue des Frères Rozier

Villa

Alignement sur la rue des Frères Rozier ; léger retrait sur la rue Lafayette ; le RDC est en retrait par rapport au nu de la façade, mais les larges piliers rétablissent visuellement l'alignement de la façade ;

Gros œuvre : moellons de pierre (granite et trachy andésite) ; élévation principale enduite d'un crépi grain d'orge ; moellons de granite disposés en opus incertum pour le solin et le surcroît du dernier étage ; pierre de taille (andésite ou trachy andésite) pour les encadrements, bandeaux, chaînes d'angles ;

Toiture : l'avancée du toit repose sur des aisseliers en bois ; les combles sont éclairés des lucarnes au droit des 3 travées centrales, et de 2 fenêtres pour les travées latérales ; petits pignons couverts de demi-croupes pour les travées latérales ;

Décor : certains décors (menuiseries, ferronneries) sont inspirés de l'Art Nouveau ; 2 piliers en andésite, sculptés, soulignent la travée centrale au niveau du porche d'entrée ;

Autre : l'entrée se fait par un escalier double, symétrique, à volées droites, en pierre, à l'abri des étages supérieurs ; les 2 travées latérales sont en très légères avancées ; les baies ouvrent sur des balcons sur consoles ;

**A préserver dans son ensemble.**

- **Villa bourgeoise de l'époque thermale**
- **Mélanges de styles architecturaux du tournant 19<sup>e</sup>-20<sup>e</sup> siècles**
  - Classique : ferronneries des étages, encadrements et modénatures du RDC
  - Art Nouveau : ferronnerie de l'escalier d'entrée,
  - Cottage : avancée du toit, décor opus incertum,

Mise en valeur : les fenêtres et volets ont été remplacés par des menuiseries modernes et volets roulants. La mise en œuvre est à souligner : les blocs volets respectent la façade et ont été posés à l'intérieur.

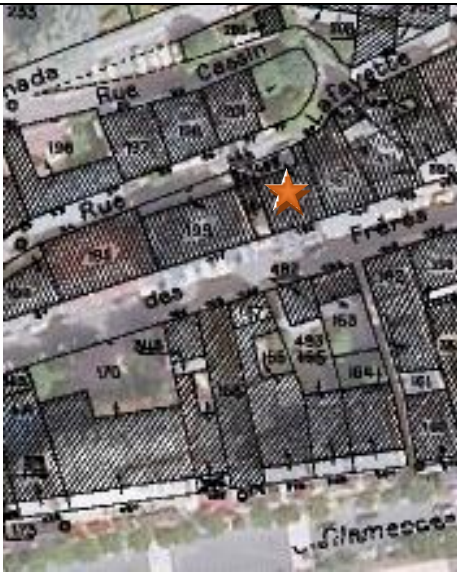
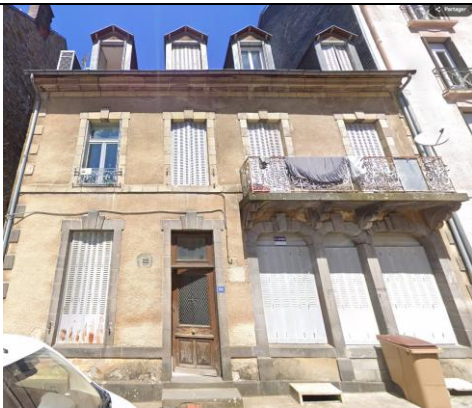
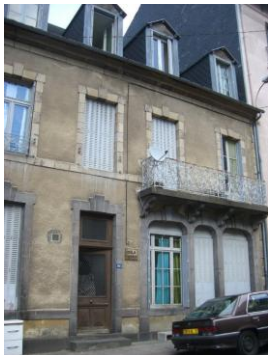
| | | <p>AH 200<br/>135 rue des Frères Rozier</p> <p>Immeuble dit <i>Villa Desaix</i><br/>Date de construction : début 20<sup>e</sup> siècle ;</p> <p>Implantation : en limite de rue ;<br/>4 travées<br/>SS + RDC + 1 + combles</p> | <p>Gros œuvre : non visible car enduit ; andésite pour les encadrements du RDC ; tuf ? pour les encadrements de l'étage, le bandeau, la corniche ; bois pour les lucarnes ;<br/>Couverture : bardeaux synthétiques ; un pignon couvert ;<br/>Toiture : longs pans ; lucarnes pour les combles ;<br/>Autres : baie triple au RDC ; balcon sur consoles en pierre ; garde-corps en ferronnerie ;<br/>Parties constituantes : /</p> <p><b>Intérêt :</b></p> <ul style="list-style-type: none"> <li>• <b>Architecture classique de l'époque thermale</b></li> </ul> <p><b>A conserver à minima :</b></p> <ul style="list-style-type: none"> <li>• <b>alignement sur rue, en cohérence avec le reste de la rue ;</b></li> <li>• <b>orientation des toitures ;</b></li> <li>• <b>ordonnancement ;</b></li> <li>• <b>encadrements et modénature à ne pas enduire ni peindre ;</b></li> </ul> <p><b>Point d'amélioration :</b></p> <ul style="list-style-type: none"> <li>• <b>les lucarnes de combles ;</b></li> </ul> | <p>Patrimoine thermal – urbain</p> |

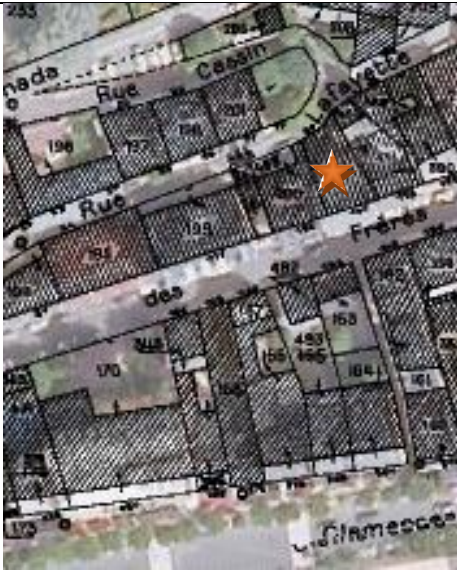
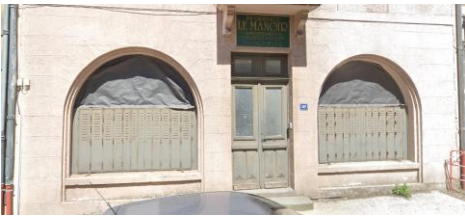
| | | <p>AH 387<br/>147 rue des Frères Rozier</p> <p>Immeuble dit <i>Les Quatre Saisons ; Résidence Le Manoir</i><br/>Date de construction : limite 19<sup>e</sup>-20<sup>e</sup> siècles ;<br/>façade remaniée dans les années 1930 ;</p> <p>Implantation : en limite de rue ; parcelle traversante ;<br/>3 travées<br/>SS + RDC surélevé + 3 + combles</p> | <p>Gros œuvre : non visible car enduit ; ciment peint pour les encadrements ;<br/>Couverture : bardeaux synthétiques ;<br/>Toiture : longs pans brisés (mansard) ; lucarnes pour les combles ;<br/>Décor : corniche et pleins de travées travaillés ;<br/>aisselier bois sous avant toit ; grandes baies en plein cintre pour le RDC ;<br/>Parties constituantes :</p> <p><b>A conserver à minima :</b></p> <ul style="list-style-type: none"> <li>• <b>alignement, en cohérence avec le reste de la rue ;</b></li> <li>• <b>baies en plein cintre du RDC ;</b></li> </ul> | <p>Patrimoine urbain</p> |
