Commune de  
LA BOURBOULE (63)

# Elaboration du Plan Local d'Urbanisme

## Protection du patrimoine bâti

(article L.151-19 du code de l'urbanisme)

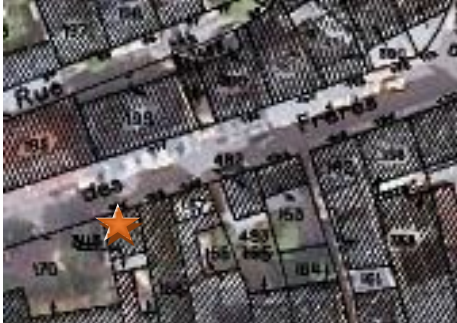
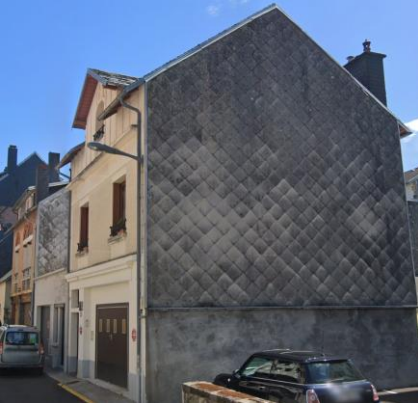
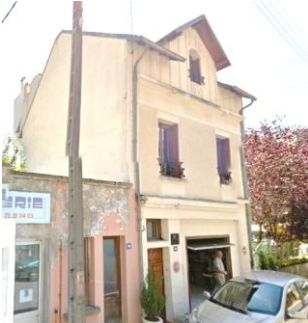
| | | <p>AH 345<br/>106 rue des Frères Rozier</p> <p>Maison ; <i>Villa Sam Suffi</i><br/>Date de construction : années 1930 ;<br/>Implantation : en limite de rue ;<br/>2 travées<br/>SS + RDC + 1 + combles (étage en surcroît)</p> <p>Inventaire général, 2002.<br/>Inv.2025</p> | <p>Gros œuvre : non visible car enduit ; ciment pour les encadrements ;<br/>Couverture : ardoise ;<br/>Toiture : longs pans ; 2 pans pour le pignon central ;<br/><b>Décor : faux pans de bois</b> en ciment au niveau de l'étage en surcroît ; corniche ; bandeau et allèges décoratifs à « dentures » au 1<sup>er</sup> étage ;<br/>Parties constituantes : boutique en RDC transformée en garage ;</p> | <p>Patrimoine urbain</p> |

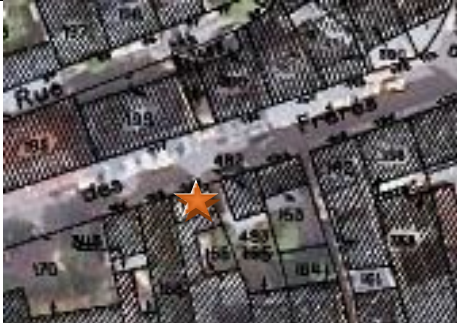
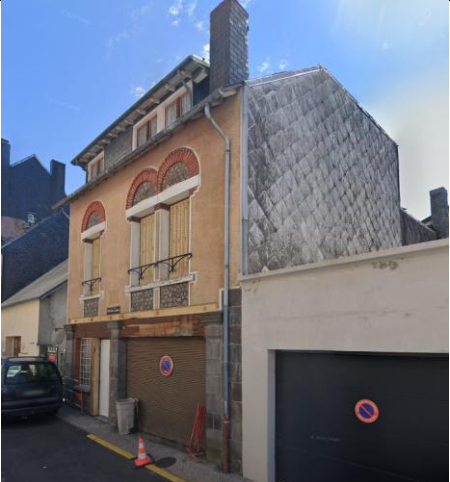
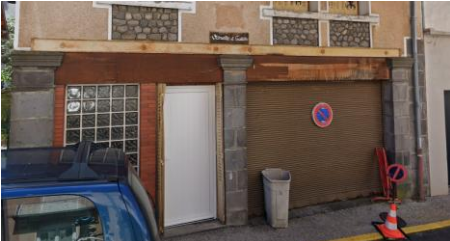
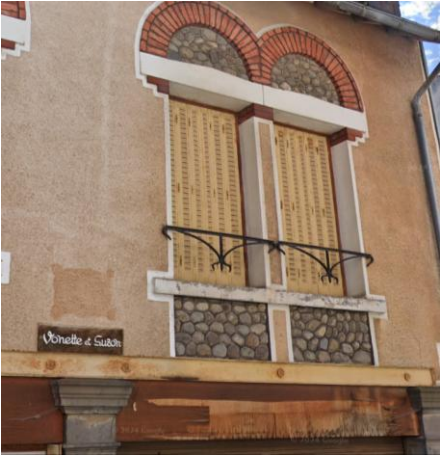
| | | <p>AH 167<br/>Rue des Frères Rozier</p> <p>Maison dite <i>Vonette et Suzon</i><br/>Date de construction : 1<sup>er</sup> quart du 20<sup>e</sup> siècle ;<br/>Implantation : alignée sur la rue ;<br/>2 travées<br/>SS + RDC surélevé + 1 + combles</p> <p>Inventaire général, 2002.<br/>Inv.2025</p> | <p>Gros œuvre : non visible car enduit (grain d'orge) ; appareil mixte en pierre pour les murs ; pilastres en andésite au RDC ; ciment et brique pour les encadrements ; poutrelle métallique en linteau au RDC ;<br/>Couverture : ardoise ; bardeau sur pignon<br/>Toiture : longs pans ; lucarne pour les combles ;<br/><b>Décor : une baie géminée ; les tympans et les allèges des baies sont en galets, et les arcs de décharge des tympans sont en brique ; jeu d'enduit ;</b><br/>Autres : les lucarnes d'origine ont dû être modifiées et remplacées par un « chien assis » ; RDC fortement remanié ;<br/>Parties constituantes : boutique en RDC transformée en garage ;</p> <p><b>Construction très remaniée. Seule la façade de l'étage présente un intérêt (décors).</b></p> <p><b>Point d'amélioration :</b></p> <ul style="list-style-type: none"> <li>• combles (chien-assis) ;</li> <li>• RDC ;</li> </ul> | <p>Patrimoine urbain</p> |

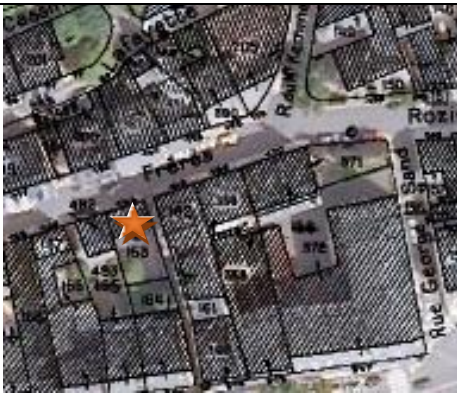
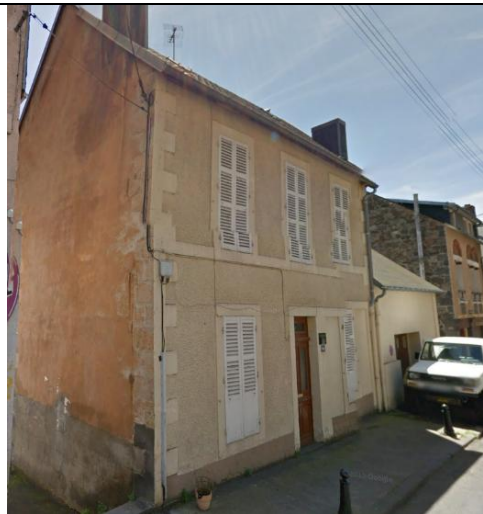
| | | <p>AH 163<br/>136 rue des Frères Rozier ;</p> <p>Maison dite <i>Villa Maréchal Foch</i> ;<br/>Date de construction : limite 19<sup>e</sup>-20<sup>e</sup> siècles ;</p> <p>Implantation : aligné sur la rue ; en angle ;<br/>3 travées<br/>SS + RDC + 1</p> <p>RDC modifié : grande baie (commerce ?)<br/>remplacée par une fenêtre classique.</p> <p>Inventaire général, 2002.<br/>Inv.2025</p> | <p>Gros œuvre : non visible car enduit ; tuf peint pour les encadrements ;<br/>Couverture : bardeaux synthétiques ;<br/>Toiture : longs pans ;<br/>Décor : bandeau, chainage ;<br/>Parties constituantes : jardin à l'arrière ;</p> <p><b>Rénovation à souligner</b> : les ouvrants ont été remplacés par des plus modernes, tout en respectant les ouvertures ; et les volets bois ont été conservés.</p> <p><b>Point d'amélioration</b> :</p> <ul style="list-style-type: none"> <li>• retirer la peinture des encadrements et modénature en pierre ;</li> <li>• couverture en ardoise ou lauze plutôt que bardeaux synthétiques ;</li> </ul> | Patrimoine urbain |

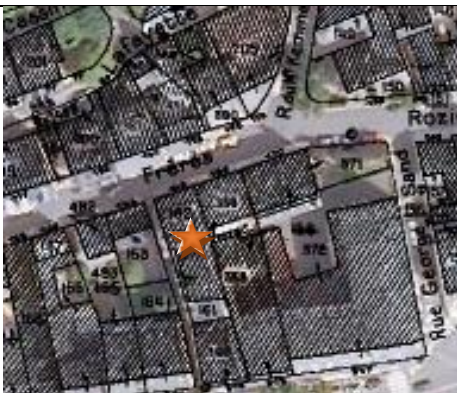
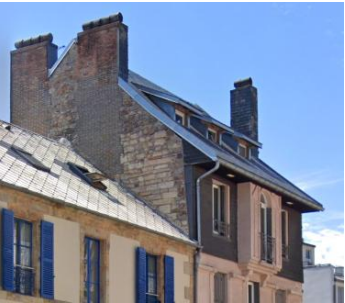
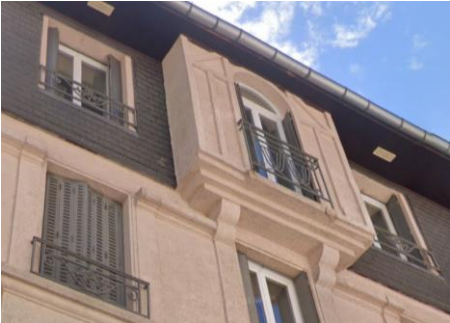
| <br> | | <p>AH 162 partie sud<br/>Ruelle entre la rue des Frères Rozier et le bd Clémenceau</p> <p>Immeuble ;<br/>Date de construction : début 20<sup>e</sup> siècle</p> <p>Implantation : en limite de rue ; en angle<br/>3 travées ;<br/>SS semi enterré + 2 + combles ; pas de RDC, l'accès se fait par des marchés d'accès depuis la rue directement au niveau du SS ;</p><br> <p>Inventaire général, 2002.<br/>Inv.2025</p> | <p>Gros œuvre : non visible car enduit ;<br/>Couverture : ardoise ? (non visible) ; pignon et dernier niveau couvert d'ardoise ;<br/>Toiture : longs pans brisés ; lucarne pour les combles ;<br/>Décor : bandeau, corniche, baie en saillie<br/>Autres : balcon ; garde-corps en ferronnerie ; baie centrale du dernier étage en saillie (type <b>bow-window</b>) <b>style art déco</b> ;<br/>Parties constituantes : /</p> <p><b>Intérêt</b> :</p> <ul style="list-style-type: none"> <li>• mélange style classique / art déco</li> </ul> | Patrimoine urbain |

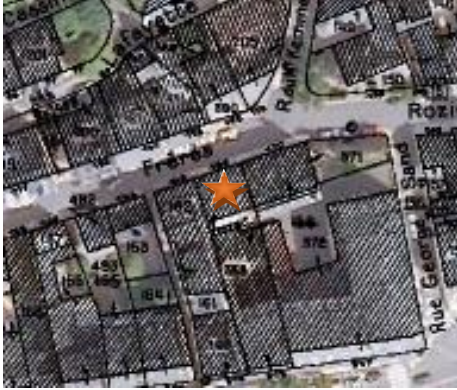
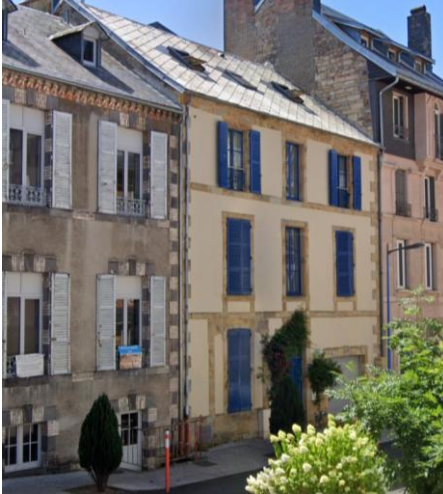
| | | <p>AH 358<br/>165 Rue des Frères Rozier</p> <p>Immeuble ;<br/>Date de construction : début 20<sup>e</sup> siècle<br/>Implantation : en limite de rue<br/>3 travées ;<br/>SS semi enterré + 2 + combles</p> <p><b>Intérêt :</b></p> <ul style="list-style-type: none"> <li>• <b>mélange style classique / régionaliste typique des constructions urbaines de la fin du 19<sup>e</sup> – début 20<sup>e</sup> siècles.</b></li> </ul> <p>Inventaire général, 2002.<br/>Inv.2025</p> | <p>Gros œuvre : non visible car enduit ; chainage, encadrement et modénature de style classique en tuf ;<br/>Couverture : bardeau ;<br/>Toiture : longs pans ; velux pour les combles ;<br/>Décor : bandeau, corniche, en granite ;<br/>Autres :</p> <p><b>A conserver à minima :</b></p> <ul style="list-style-type: none"> <li>• <b>alignement sur rue,</b></li> <li>• <b>orientation des toitures ;</b></li> <li>• <b>encadrements et modénature à ne pas enduire ni peindre ;</b></li> </ul> <p><b>Point d'amélioration :</b></p> <ul style="list-style-type: none"> <li>• <b>couverture en ardoise ou lauze plutôt que bardeaux synthétiques ;</b></li> </ul> | <p>Patrimoine urbain</p> |

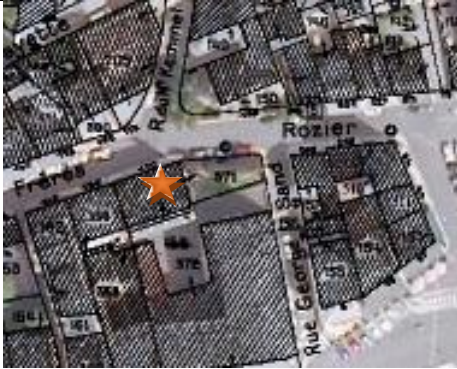
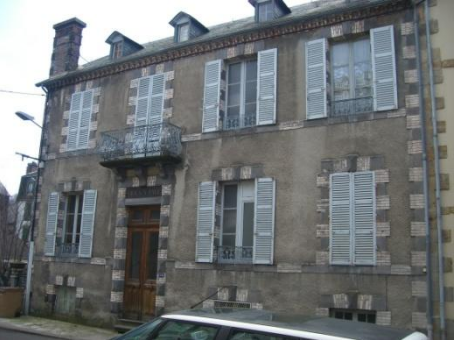
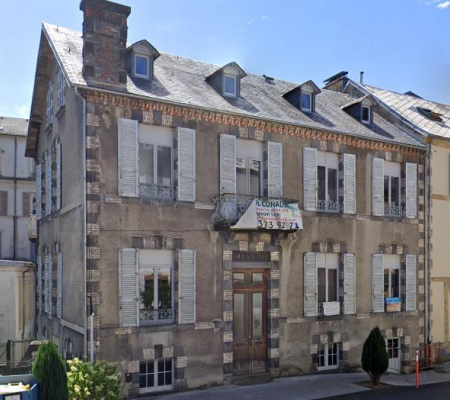
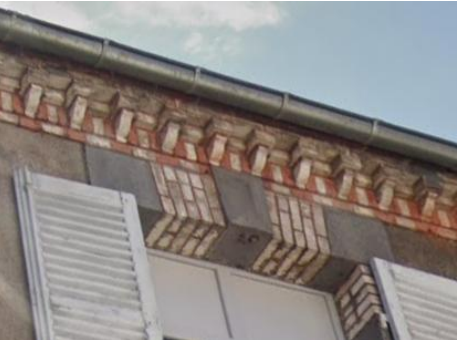
| <br> | <br> | <p>AH 371<br/>170 rue des Frères Rozier</p> <p>Immeuble <i>villa St Paul</i><br/>Date de construction : début 20<sup>e</sup> siècle ;</p> <p>Implantation : en limite de rue ; bout d'îlot ;<br/>4 travées<br/>SS semi enterré + RDC surélevé + 1 + combles</p> <p><b>Intérêt :</b></p> <ul style="list-style-type: none"> <li>• <b>mélange style classique / régionaliste typique des constructions urbaines de la fin du 19<sup>e</sup> – début 20<sup>e</sup> siècles.</b></li> </ul> <p>Inventaire général, 2002.<br/>Inv.2025</p> | <p>Gros œuvre : non visible car enduit (grain d'orge) ; andésite (en pointe de diamant) et brique pour les encadrements, chaines d'angle ;<br/>Couverture : ardoise ;<br/>Toiture : longs pans ; lucarnes pour les combles ;<br/><b>Décor : corniche en brique ; bandeau en andésite et brique ;</b> enduit grain d'orge ;<br/>Autres : balcon sur console ; garde-corps en ferronnerie ;<br/>Parties constituantes : jardinet clos sur le côté ;</p> <p><b>A conserver à minima :</b></p> <ul style="list-style-type: none"> <li>• <b>alignement sur rue,</b></li> <li>• <b>orientation des toitures ;</b></li> <li>• <b>encadrements et modénature à ne pas enduire ni peindre ;</b></li> </ul> <p><b>Point d'amélioration :</b></p> <ul style="list-style-type: none"> <li>• <b>Façade à mettre en valeur ,</b></li> <li>• Les larges baies vitrées ont été remplacées ; la partie haute des fenêtres est obstruée (diminuant d'autant la luminosité intérieure – qualité du cadre de vie pouvant être entamée) ;</li> </ul> | <p>Patrimoine urbain</p> |

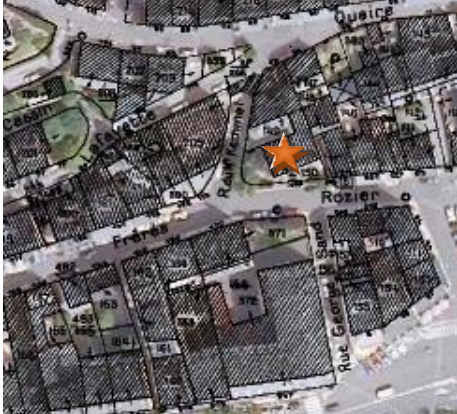
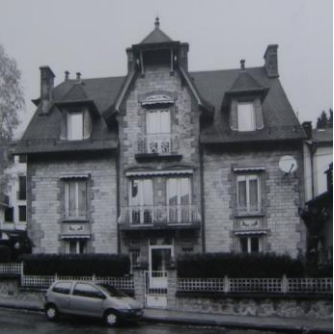
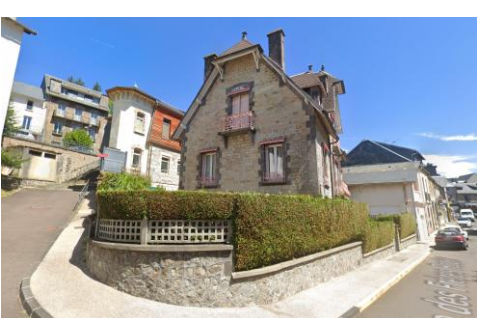
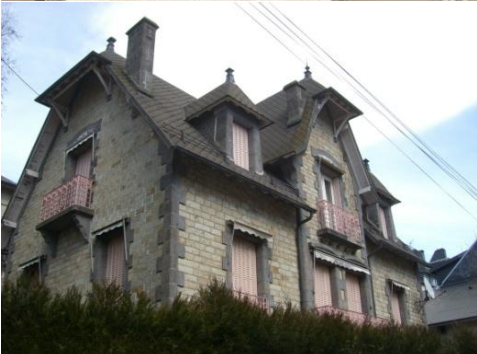
| <p>(photo DRAC 1999)</p> | <p>(photo 2011)</p> | <p>AH 150<br/>199 rue des Frères Rozier</p> <p>Maison<br/>Date de construction : avant 1879 ?</p> <p>Implantation en recul sur 2 côtés, dégagant ainsi de petits espaces clos ;<br/>3 travées<br/>Soubassement + RDC surélevé + 1 à l'avant ;<br/>RDC + 1 + étage de surcroît à l'arrière</p> <p>Inventaire général, 2002.<br/>Inv.2025</p> | <p>Gros œuvre : pierre de taille de tuf (pierre de la Bugette) ; encadrements d'ouvertures + chaines d'angles en pierre de taille (andésite ou trachy andésite) ; solin en moellons de granite, disposés en opus incertum ;<br/>Couverture : ardoise à l'origine remplacé par des bardeaux synthétiques ;<br/>Toiture : toit à longs pans, demi-croupe sur aisseliers venant interrompre la ligne du gouttereau ; 2 lucarnes s'ouvrent dans le long pan de part et d'autre du pignon central ;<br/>Décor : carreaux de céramique émaillée représentant des fleurs ornent les pleins de travées entre les baies latérales du soubassement et celles du RDC, en façade principale ; carreaux de céramique sur les linteaux<br/>Autres : léger avant corps central ; balcon sur consoles ; aisseliers sous l'avant toit ;<br/>Parties constitutives, végétation : jardin clos fermé par un muret bas doublé d'une haie de thuyas ;</p> <p>Construction ayant peu évoluée.</p> <p><b>Intérêt :</b></p> <ul style="list-style-type: none"> <li>• villa bourgeoise de l'époque thermale</li> </ul> <p><b>A préserver dans son ensemble.</b></p> | <p>Patrimoine thermal</p> |

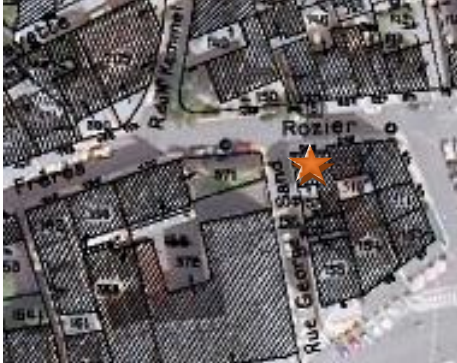
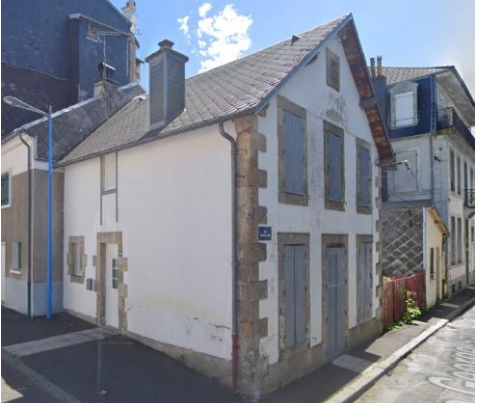
| | | <p>AH 157<br/>206 rue des Frères Rozier / rue Georges Sand</p> <p>Maison<br/>Date de construction : limite 19<sup>e</sup>-20<sup>e</sup> siècles</p> <p>Implantation : aligné sur la rue ; angle de rues<br/>3 travées<br/>SS + RDC + 1 + combles</p> <p>Inventaire général, 2002.<br/>Inv.2025</p> | <p>Gros œuvre : non visible car enduit ; tuf pour les encadrements, chaines d'angles ;<br/>Couverture : ardoise ;<br/>Toiture : longs pans ; lucarne pour les combles ;<br/>Parties constitutives :</p> <p><b>A conserver à minima :</b></p> <ul style="list-style-type: none"> <li>• encadrements, chainages ;</li> </ul> | <p>Patrimoine urbain</p> |

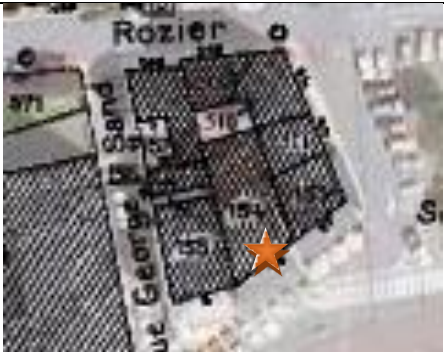
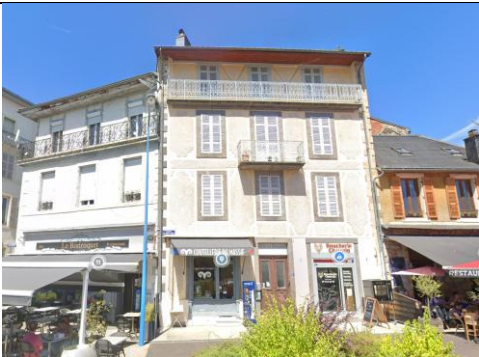
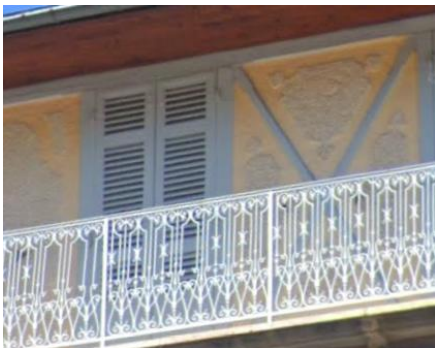
| | | <p>AH 154<br/>Place du Souvenir / 15 avenue du Mont Dore</p> <p>Immeuble dit <i>Villa Fontaine</i> ;<br/>Date de construction : fin 19<sup>e</sup>-début 20<sup>e</sup> siècle ;</p> <p>Implantation : aligné sur la rue ;<br/>3 travées<br/>SS + RDC + 3</p> <p>Inventaire général, 2002.<br/>Inv.2025</p> | <p>Gros œuvre : non visible car enduit ; chainage, encadrement en andésite<br/>Couverture : bardeaux synthétiques ;<br/>Toiture : longs pans ;<br/><b>Décor : jeu de différents enduits (lisse, moucheté) ; effet faux colombage au dernier niveau ; garde-corps en ferronnerie ;</b><br/>Autres : balcon ;<br/>Parties constituantes : boutiques en RDC dont une devanture en bois encore présente ;</p> <p><b>A conserver à minima :</b></p> <ul style="list-style-type: none"> <li>• alignement sur rue,</li> <li>• orientation des toitures ;</li> <li>• ordonnancement ;</li> <li>• ferronnerie des balcons ;</li> <li>• encadrements et modénature à ne pas enduire ni peindre ;</li> <li>• Décors (jeu d'enduits)</li> </ul> <p><b>Intérêt :</b></p> <ul style="list-style-type: none"> <li>• cohérence avec construction voisine ;</li> </ul> | <p>Patrimoine urbain</p> |

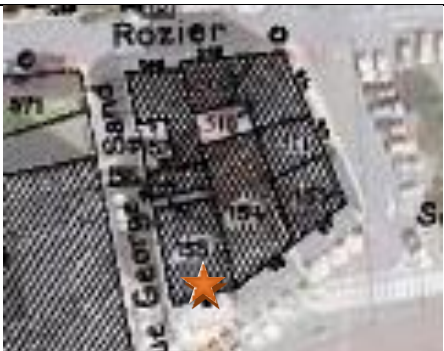
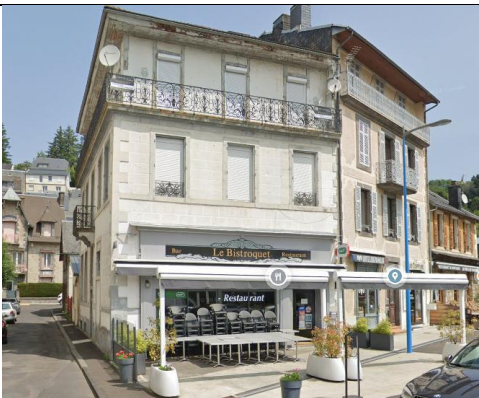
| | | <p>AH 155<br/>8 rue George Sand / 5 bd Clémenceau (=5 av du Mont Dore)</p> <p>Immeuble<br/>Date de construction : limite 19<sup>e</sup>-20<sup>e</sup> siècles</p> <p>Implantation : aligné sur la rue ; en angle ;<br/>5 travées ; 3 travées sur le bd Clémenceau ;<br/>SS + RDC + 2</p> <p>Inventaire général, 2002.<br/>Inv.2025</p> | <p>Gros œuvre : pierre de taille en andésite pour le solin, les encadrements ;<br/>Couverture : bardeaux synthétiques ;<br/>Toiture : longs pans ; croupes ;<br/><b>Décor : ferronnerie des garde-corps ; corniche</b><br/><b>Autres : balcon sur consoles ; garde-corps en ferronnerie ;</b><br/>Parties constituantes : boutiques en RDC</p> <p><b>A conserver à minima :</b></p> <ul style="list-style-type: none"> <li>• alignement sur rue,</li> <li>• ordonnancement ;</li> <li>• ferronnerie des balcons ;</li> <li>• encadrements et modénature à ne pas enduire ni peindre ;</li> </ul> <p><b>Intérêt :</b></p> <ul style="list-style-type: none"> <li>• cohérence avec construction voisine ;</li> </ul> | <p>Patrimoine urbain</p> |

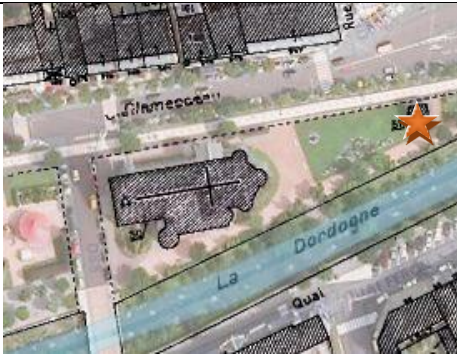
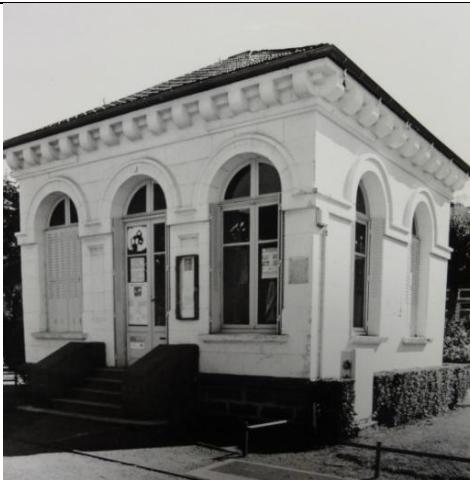
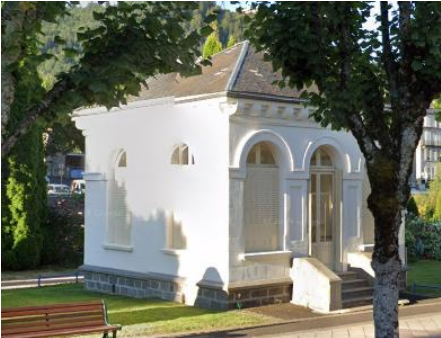
| | | <p>AE 31<br/>Square Général de Gaulle</p> <p>Pavillon du syndicat des logeurs (loueurs de meublés)<br/>Date de construction : 1932-34<br/>Implantation sur le square<br/>RDC surélevé</p> | <p>Gros œuvre : non visible car enduit ;<br/>Couverture : ardoise ;<br/>Toiture : toit en pavillon reposant sur une corniche à modillons ;<br/>Autres : baies à arc en plein cintre reliées par un cordon au niveau de l'imposte ;</p> <p><b>A préserver dans son ensemble.</b></p> <p>Inventaire général, 2002.<br/>Inv.2025</p> | Patrimoine thermal |

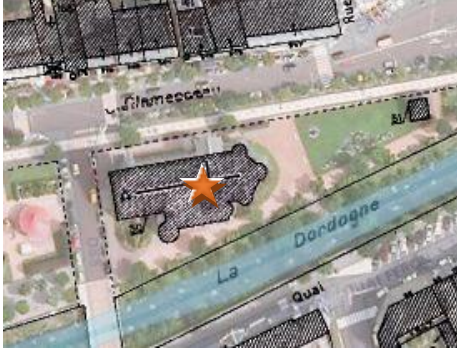
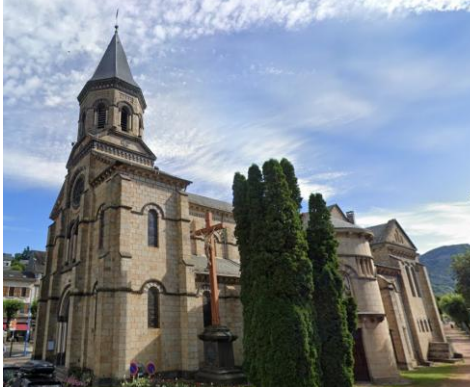
| | | <p>AE 30<br/>Boulevard Georges Clémenceau</p> <p>Eglise paroissiale Saint Joseph<br/><b>Eglise de style néo roman auvergnat</b>, construite pour remplacer la chapelle édifiée en 1872. L'édifice est réalisé en 1888 sur les plans des architectes Antoine Gardin et JB Sève. Le clocher est ajouté en 1898, par l'architecte Amable Bargeon. En 1932, une sacristie de plan circulaire est accolée au sud ouest, par l'architecte Paul Neyrial.</p> <p>Inventaire général, 2002.<br/>Inv.2025</p> | <p>Composition : une nef centrale voûtée en berceau plein cintre, et 2 bas cotés voûtés d'arêtes. Sans réel transept, elle supporte une coupole à trompes. Autour du chœur en cul de four, un déambulatoire distribue 3 absidioles.</p> <p>A l'extérieur, l'étagement caractéristique du chevet propre aux églises romanes est visible.</p> <p>Gros œuvre : tuf (pierre de taille, pierre de la Bugette), sur un solin d'andésite ou trachy andésite.<br/>Couverture : ardoise.<br/>Toiture : longs pans sur la nef, appentis sur les bas côtés, croupes rondes sur le chœur et les absidioles, toit conique sur la sacristie, flèche polygonale sur le clocher.</p> <p><b>A préserver dans son ensemble.</b></p> | Patrimoine religieux |

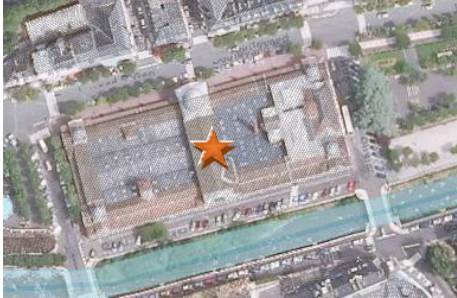
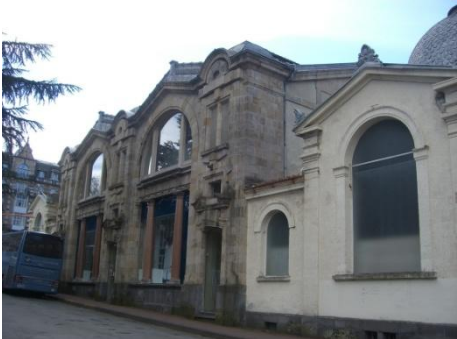
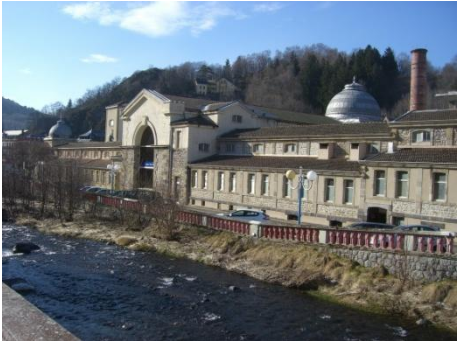
| | <br> | <p>AE1<br/>Boulevard Georges Clémenceau</p> <p>Etablissement thermal<br/>4<sup>e</sup> quart 19<sup>e</sup> siècle jusqu'au 3<sup>e</sup> quart du 20<sup>e</sup> siècle.</p> <p>La construction des Grands Thermes est envisagée en 1875, lors de la constitution de la nouvelle compagnie des eaux minérales de la Bourboule.</p> <p>Les travaux prennent fin en 1904. Des agrandissements et modifications sont réalisées en 1910-11, 1925, 1960-70.</p> <p>R surélevé + 1</p> <p>Inventaire général, 2002.<br/>Inv.2025</p> | <p>Gros œuvre : tuf (pierre de la Bugette), trachyte, andésite, enduit<br/>Couverture : tuile plate mécanique, zinc<br/>Toiture : longs pans, pignon couvert, pignon découvert, croupe, toit en pavillon, dôme circulaire.<br/>Décor : sculpture,</p> <p>Edifice conçu à l'origine comme un quadrilatère partagé en son milieu par le corps transversal de l'entrée et composé de galeries ouvertes sur 2 cours intérieures situées de part et d'autre de ce corps de bâtiment. Les galeries sont de type basilical.</p> <p><b>A préserver dans son ensemble.</b></p> | <p>Patrimoine thermal</p> |

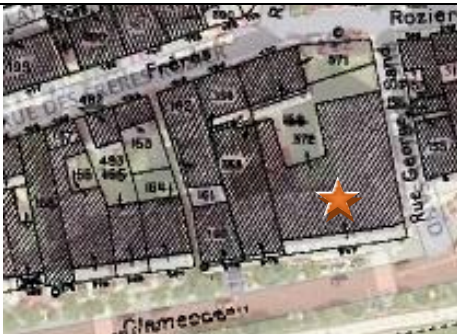
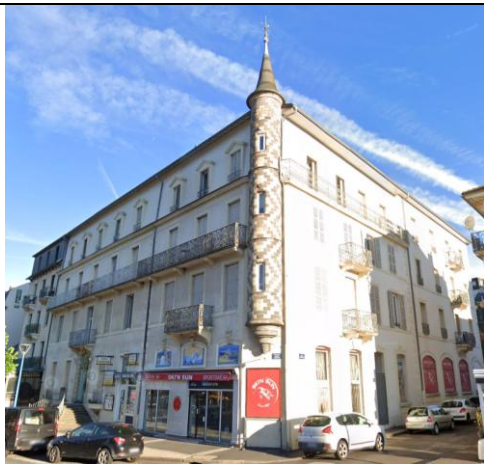
| | | <p>AH 372<br/>bd Georges Clémenceau / rue George Sand</p> <p>Immeuble ; Hôtel de voyageurs</p> <p>Date de construction : début 20<sup>e</sup> siècle</p> <p>Implantation : Alignement sur la rue ; en angle ; en bout d'ilot ; 8 travées sur le bd Clémenceau ; 4 travées sur la rue George Sand<br/>SS semi enterré +RDC s/ + 3</p> <p>Inventaire général, 2002.<br/>Inv.2025</p> | <p>Gros œuvre : non visible car enduit ; appareil mixte pour la tourelle d'angle ;<br/>Couverture : non visible ;<br/>Toiture : longs pans ; croupe ; <b>toit conique pour la tourelle ;</b><br/><b>Décor : tourelle d'angle à décor géométrique ; fronton triangulaire pour les fenêtres du 3<sup>e</sup> niveau ; garde-corps en ferronnerie ;</b><br/><b>Autres : balcons sur consoles ; escalier à double volée et perron pour l'entrée ;</b><br/>Parties constituantes : /</p> <p><b>A préserver dans son ensemble.</b></p> <p><b>Point d'amélioration :</b></p> <ul style="list-style-type: none"> <li>• RDC commerciaux</li> </ul> | <p>Patrimoine urbain</p> |

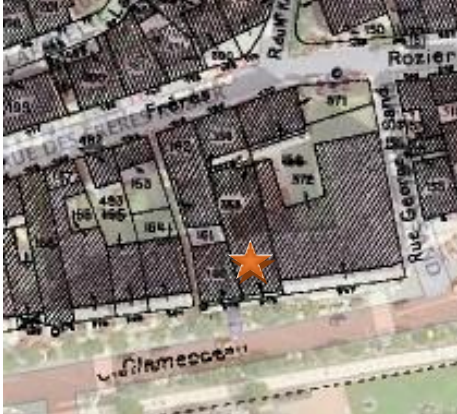
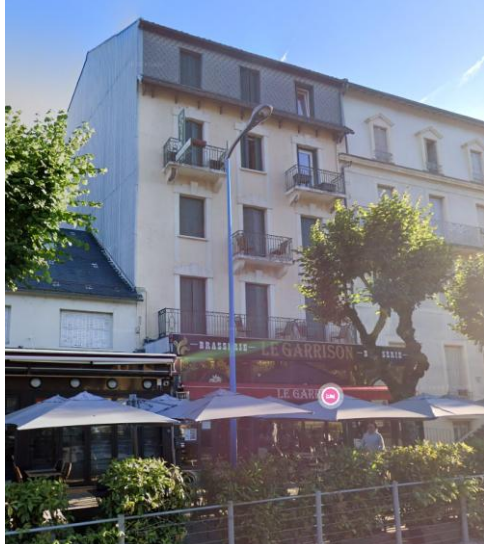
| | | <p>AH 359<br/>146 rue des frères Rozier / bd Georges Clémenceau</p> <p>Hôtel Le Genève</p> <p>Date de construction : façade années 1920-30 ; combles remaniés</p> <p>Alignement sur la rue<br/>3 travées<br/>SS semi enterré +RDC s/ + 3+c</p> <p>Inventaire général, 2002.<br/>Inv.2025</p> | <p>Gros œuvre : non visible car enduit ; ciment ? peint pour les encadrements ;<br/>Couverture : bardeaux synthétiques ;<br/>Toiture : longs pans brisés (mansard), percés de lucarnes aux combles ;<br/>Autres : balcons sur consoles ; petits aisseliers bois sous avant toit ;<br/>Parties constituantes : boutique en RDC ; petite logette à l'arrière ;</p> <p><b>Intérêt :</b></p> <ul style="list-style-type: none"> <li>• <b>cohérence avec la construction voisine (gabarit, ordonnancement) ;</b></li> </ul> <p><b>A conserver à minima :</b></p> <ul style="list-style-type: none"> <li>• <b>encadrements et modénature ;</b></li> </ul> | <p>Patrimoine urbain</p> |

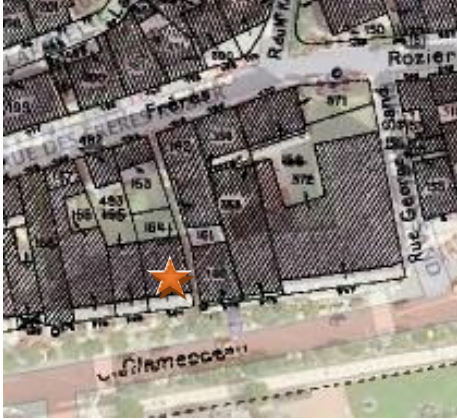
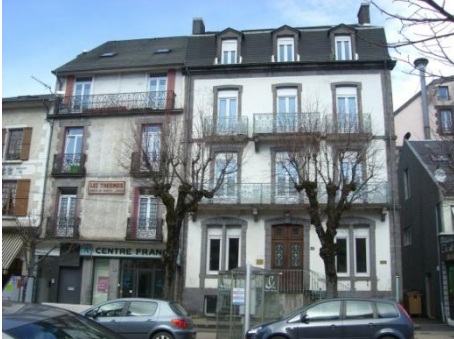
| | | <p>AH 164<br/>301 bd Georges Clémenceau</p> <p>Immeuble, <i>Résidence Lorraine</i><br/>Date de construction : avant 1880</p> <p>SS semi enterré +RDC s/ + 2+c<br/>3 travées<br/>Alignement sur la rue</p> <p><b>Intérêt :</b></p> <ul style="list-style-type: none"> <li>• <b>architecture classique régionaliste</b></li> </ul> <p>Inventaire général, 2002.<br/>Inv.2025</p> | <p>Gros œuvre : non visible car enduit ; pierre de taille en andésite ou trachy andésite pour les encadrements, chaines d'angles, consoles des balcons, escalier extérieur, le solin ;<br/>Couverture : bardeaux synthétiques ;<br/>Toiture : longs pans brisés (mansard), percés de lucarnes aux combles ;<br/>Autres : sous-sol semi enterré éclairé de petites fenêtres ; RDC accessible par un <b>escalier extérieur en andésite en forme de fer à cheval</b> ; balcon unique au 1<sup>er</sup> étage ; 3 balcons individuels au 2<sup>e</sup> étage ; <b>ferronneries classiques</b> des garde-corps ;<br/>Parties constituantes : jardin en fond de parcelle</p> <p><b>A préserver dans son ensemble.</b><br/><b>Point d'amélioration :</b></p> <ul style="list-style-type: none"> <li>• <b>couverture en ardoise ou lauze plutôt que bardeaux synthétiques ;</b></li> </ul> | Patrimoine urbain |

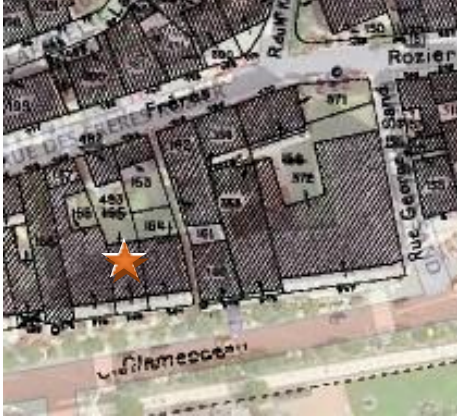
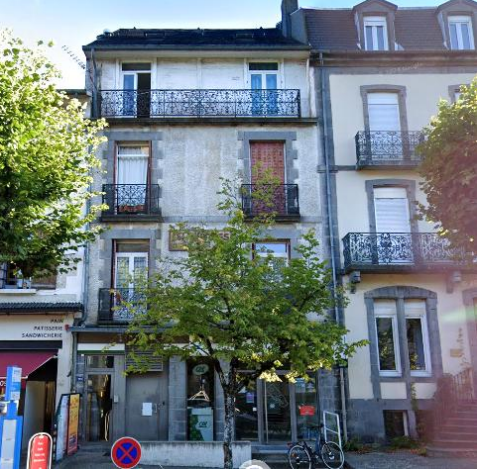
| | | <p>AH 165 sud<br/>293 bd Georges Clémenceau</p> <p>Hôtel <i>Les Thermes</i><br/>Date de construction : limite 19<sup>e</sup>-20<sup>e</sup> siècles</p> <p>Implantation : Alignement sur la rue ; parcelle traversante ;</p> <p>2 travées<br/>Soubassement +RDC s/ + 3<br/>A l'origine : 2 étages + combles.</p> <p>Inventaire général, 2002.<br/>Inv.2025</p> | <p>Gros œuvre : non visible car enduit ; brique (peinte) pour les combles réaménagés en 3<sup>e</sup> niveau ;<br/>Couverture : bardeaux synthétiques ;<br/>Toiture : longs pans ;<br/>Autres : balcons ;<br/>Parties constituantes, végétation : boutique au RDC ; cour-jardin en fond de parcelle ;</p> <p><b>Intérêt :</b></p> <ul style="list-style-type: none"> <li>• <b>architecture classique régionaliste</b></li> <li>• <b>cohérence avec la construction voisine (gabarit, modénature) ;</b></li> </ul> | Patrimoine urbain |

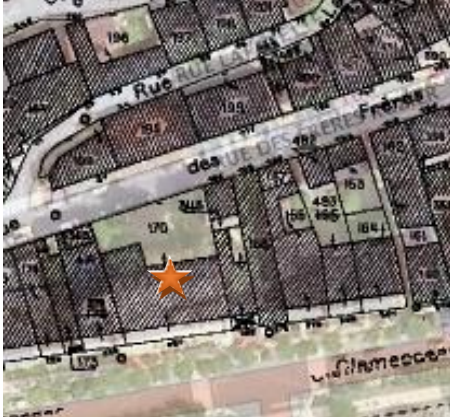
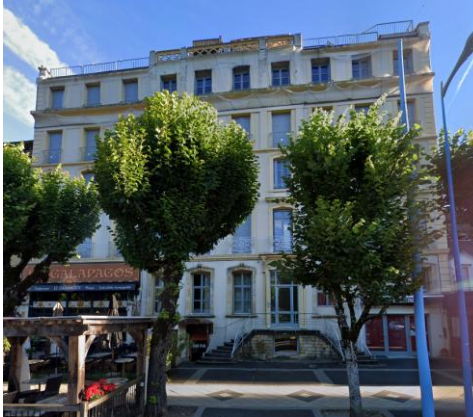
| | | <p>AH 170<br/>bd Georges Clémenceau</p> <p>Hôtel du Louvre</p> <p>Date de construction : limite 19<sup>e</sup>-20<sup>e</sup> siècle ;<br/>remanié dans les années 1930 ;<br/>Alignement sur la rue<br/>10 travées</p> <p>SS semi enterré +RDC s/ + 4</p> <p>Inventaire général, 2002.<br/>Inv.2025</p> | <p>Gros œuvre : non visible car enduit ; tuf pour les encadrements ; ciment pour les encadrements des 3<sup>e</sup> et 4<sup>e</sup> étages ;<br/>Couverture : non visible ;<br/>Toiture : longs pans ;<br/>Décor : <b>feronneries des garde-corps de style classique</b> ;<br/>Autres : <b>escalier extérieur en fer à cheval, en andésite</b> ;<br/>Parties constituantes, végétation :</p> <p><b>A conserver à minima :</b></p> <ul style="list-style-type: none"> <li>• alignement ;</li> <li>• ordonnancement ;</li> <li>• encadrements, chainages et modénature ;</li> </ul> | <p>Patrimoine urbain</p> |

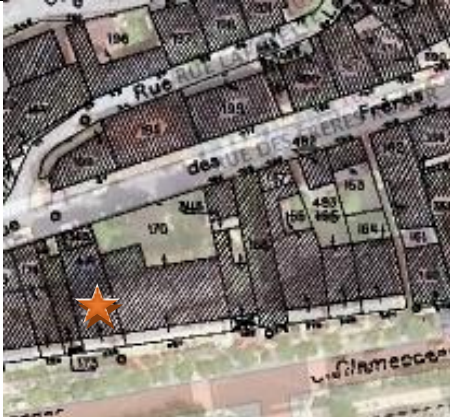
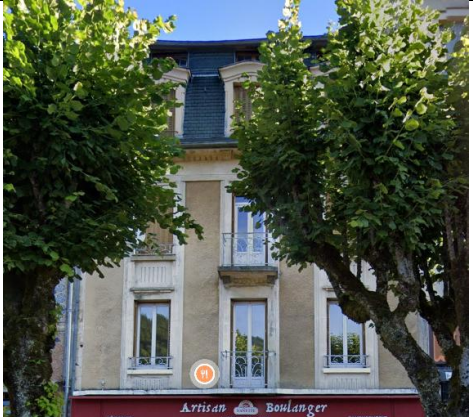
| | | <p>AH 370<br/>229 bd Georges Clémenceau</p> <p>Hôtel du Helder</p> <p>Date de construction : début 20<sup>e</sup> siècle ;<br/>remaniements dans les années 1930 (façade)</p> <p>Alignement sur la rue<br/>3 travées<br/>SS semi enterré +RDC s/ + 2 + combles mansardés</p> <p>Inventaire général, 2002.<br/>Inv.2025</p> | <p>Gros œuvre : non visible car enduit (grain d'orge) ; ciment ? pour les encadrements ;<br/>Couverture : ardoise ;<br/>Toiture : longs pans brisés (mansardés) ; lucarne pour les combles ;<br/>Décor : <b>pleins de travées et encadrements des lucarnes travaillés (fronton arrondi)</b> ;<br/>Autres : balcons ;<br/>Parties constituantes : boutique en RDC ;</p> <p><b>Intérêt :</b></p> <ul style="list-style-type: none"> <li>• architecture classique régionaliste</li> </ul> <p><b>A conserver à minima :</b></p> <ul style="list-style-type: none"> <li>• alignement ;</li> <li>• ordonnancement ;</li> <li>• encadrements, chainages et modénature ;</li> </ul> | <p>Patrimoine urbain</p> |

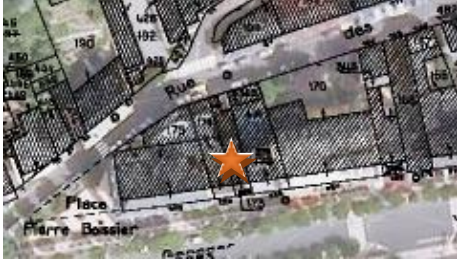
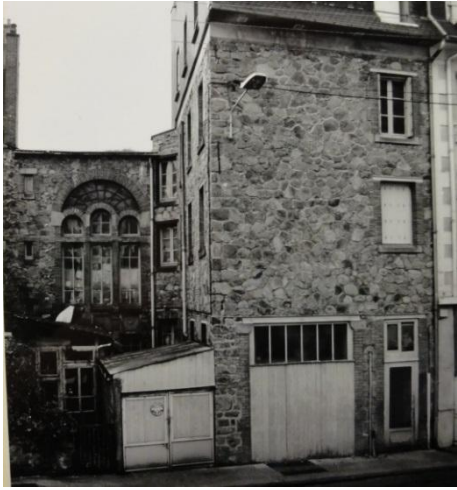
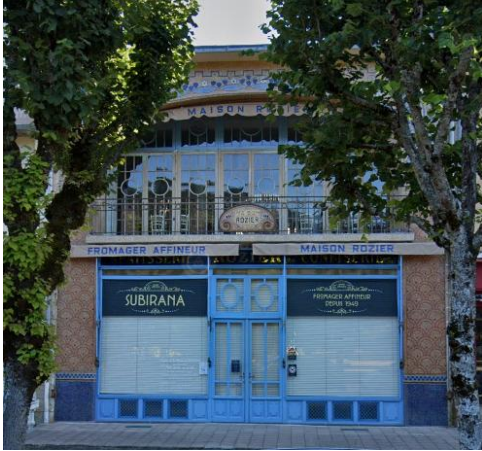
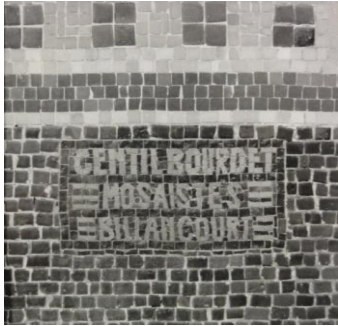
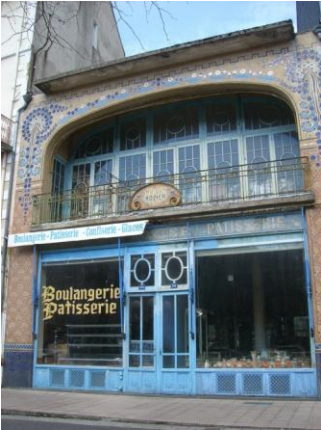
| | | <p>AH 173 et 174<br/>223 et 225 bd Georges Clemenceau</p> <p>Magasin de commerce ; Pâtisserie Confiserie Rozier</p> <p>Date de construction : 1920 ; François Bourdet (mosaïste) ; Alphonse Gentil (mosaïste) ; Louis Jarrier (architecte) ;</p> <p>Magasin comprenant une pâtisserie confiserie salon de thé au RDC, salon de thé-salon de danse avec tribune pour orchestre ouvrant sur une loggia au 1<sup>er</sup> étage.</p> <p>SS + RDC +1</p> | <p>Gros œuvre :<br/>Couverture :<br/>Toiture : toiture plate en terrasse ?</p> <p><b>Décor : toute la devanture sud est ornée de mosaïques</b> ; le soubassement est de couleur unie, surmonté d'une frise en damier surmontée d'un décor d'écailles ; a l'étage entourant la grande ouverture de la loggia, les mosaïques représentent des guirlandes de fleurs et des volutes aquatiques, surmontées de grecques superposées ;</p> <p>Autres : en façade principale sur le bd Georges Clemenceau, 2 baies en RDC et une loggia à l'étage en anse de panier ; En façade arrière sur la rue des Frères Rozier, la baie principale est divisée en 3 petites baies verticales en plein cintre, formant un tympan vitré ;</p> <p>Parties constituantes : cour à l'arrière ;</p> <p><b>Art Nouveau</b><br/><b>Monument Historique Inscrit le 03.12.2001 : La pâtisserie, y compris ses décors intérieurs.</b><br/>Inventaire général, 2002.<br/>Inv.2025</p> | Monument historique |

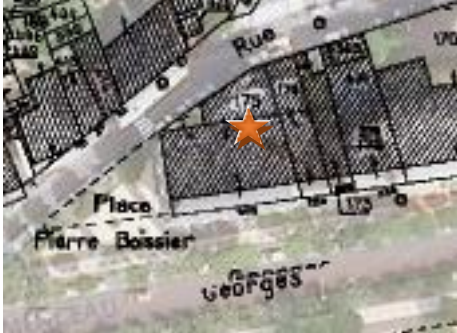
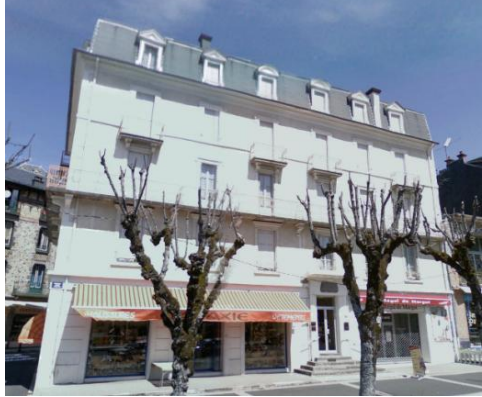
| | | <p>AH 175 partie sud<br/>209 bd Clémenceau / rue des Frères Rozier / place Pierre Boissier</p> <p>Immeuble ; résidence <i>Russie Victoria</i> ;</p> <p>Date de construction : limite 19<sup>e</sup>-20<sup>e</sup> siècles ; le RDC a été remanié dans les années 1930 ;</p> <p>Implantation : aligné sur la rue ; en angle ; en bout d'îlot ;</p> <p>7 travées<br/>SS + RDC surélevé + 3 + combles</p> <p>Inventaire général, 2002.<br/>Inv.2025</p> | <p>Gros œuvre : non visible car enduit ; pierre peinte pour les encadrements ;</p> <p>Couverture : ardoise ;</p> <p>Toiture : longs pans brisés (<b>mansardés</b>) ; croupe ; lucarne pour les combles ;</p> <p><b>Décor : ferronneries de style classique ; modénature (bandeau, corniche) ; lucarnes à fronton (alternant triangulaire et plein cintre) ; entrée de style années 30 ;</b></p> <p>Autres : balcons filants sur consoles décorées ; escalier en gradins pour l'entrée ;</p> <p>Parties constituantes : boutique en RDC ;</p> <p><b>Intérêt :</b></p> <ul style="list-style-type: none"> <li>• architecture classique régionaliste</li> <li>• décors classiques et art déco</li> <li>• cohérence avec la construction en bout d'îlot (AH 362) (gabarit, modénature) ;</li> </ul> <p><b>A préserver dans son ensemble.</b></p> | Patrimoine urbain |

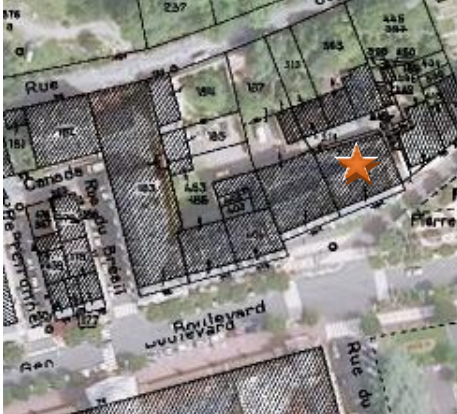
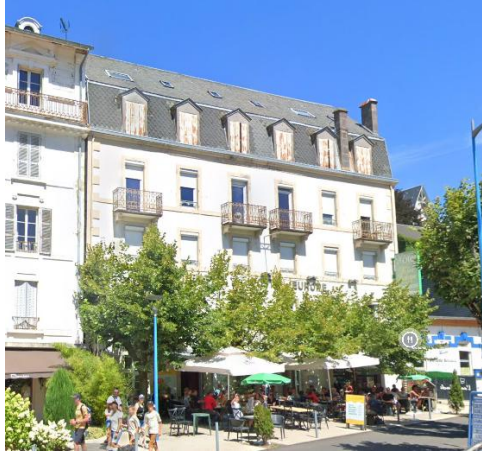
| | | <p>AH 362 sud<br/>151 Bd Georges Clémenceau</p> <p>Hôtel de voyageurs, dit <i>Hôtel de La Poste</i><br/>Date de construction : limite 19<sup>e</sup>-20<sup>e</sup> siècles<br/>Implantation en limite de rue<br/>6 travées<br/>SS + RDC + 3 + combles</p> <p>Inventaire général, 2002.<br/>Inv.2025</p> | <p>Gros œuvre : non visible car enduit ; pierre de taille en andésite peinte pour le solin ; pierre peinte pour les encadrements ;<br/>Couverture : ardoise ; bardeaux synthétiques ;<br/>Toiture : longs pans brisés (<b>mansardés</b>) ; lucarnes pour les combles ;<br/><b>Décor : corniche ; bandeau ;</b><br/>Autres : balcons ; ferronneries de style classique ;<br/>Parties constituantes : /</p> <p><b>Intérêt :</b></p> <ul style="list-style-type: none"> <li>• <b>architecture classique régionaliste</b></li> <li>• <b>cohérence avec la construction en bout d'ilot (AH 175) et constructions voisines : gabarit, modénature ;</b></li> </ul> | Patrimoine urbain |

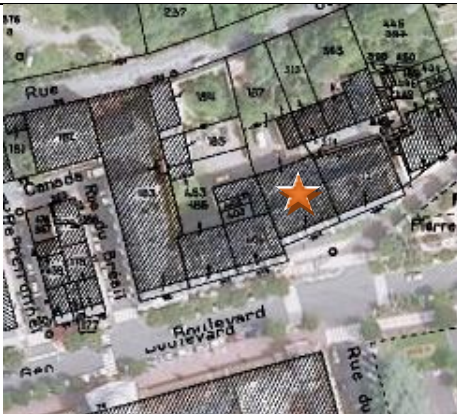
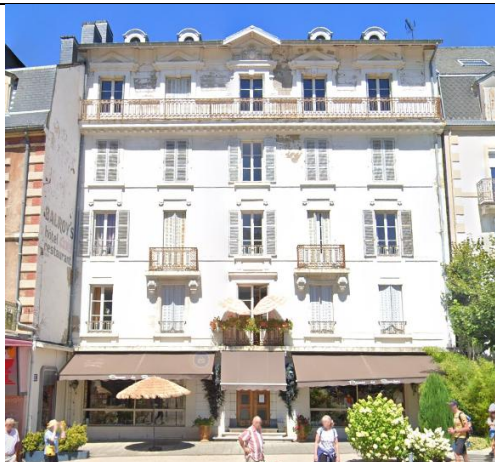
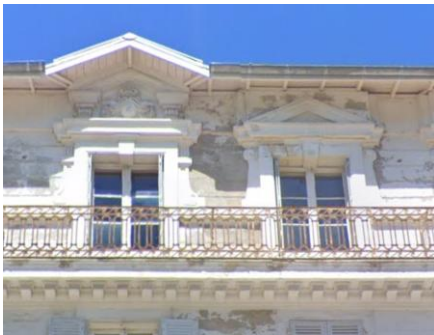
| | | <p>AH 187<br/>141 Bd Georges Clémenceau</p> <p>Hôtel de voyageurs, dit Hôtel de La Bourboule, dit Hôtel Restaurant Balroy's Hôtel</p> <p>Date de construction : limite 19<sup>e</sup>-20<sup>e</sup> siècles</p> <p>Implantation en limite de rue<br/>5 travées<br/>SS + RDC + 4 + combles</p> <p>Inventaire général, 2002.<br/>Inv.2025</p> | <p>Gros œuvre : non visible car enduit ; pierre de tuf pour les encadrements + bandeaux + chaînes d'angles ;<br/>Couverture : ardoise ;<br/>Toiture : longs pans brisés ; pignons couverts ; combles éclairés par des <b>oeils de bœuf</b> ;<br/><b>Décor : les encadrements d'ouvertures, et en particulier les dessus de fenêtres au 4<sup>e</sup> étage, portent un décor (ciment ?) tels que frontons, tables, ... ; balcons ;</b><br/>Autres : le RDC est percé de grandes baies pour le restaurant ;<br/>Parties constituantes :</p> <p><b>Intérêt :</b></p> <ul style="list-style-type: none"> <li>• <b>architecture classique</b></li> <li>• <b>cohérence avec les constructions voisines : gabarit ;</b></li> </ul> <p><b>A préserver dans son ensemble.</b><br/><b>A conserver à minima :</b></p> <ul style="list-style-type: none"> <li>• <b>décor classiques en façade ;</b></li> </ul> | Patrimoine urbain |

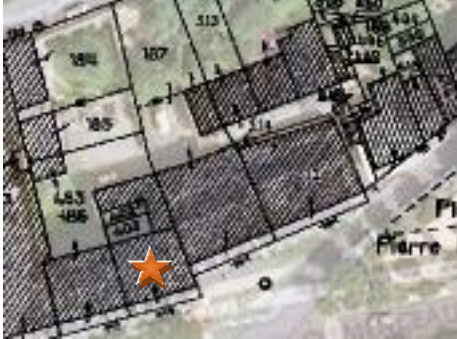
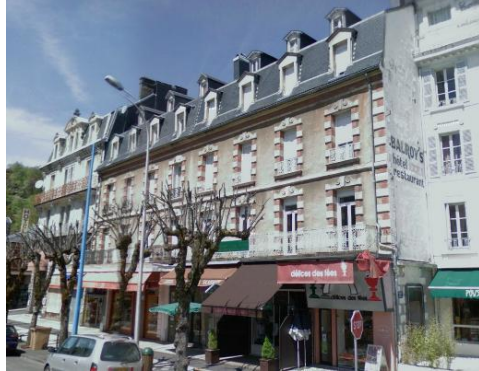
| | | <p>AH 401 et 404<br/>117 et 119 bd Clémenceau</p> <p>Immeuble<br/>Date de construction : début 20<sup>e</sup> siècle ;<br/>Implantation : en limite de rue ;<br/>8 travées<br/>SS + RDC surélevé + 2 + 2 étages de combles</p> <p><b>Intérêt :</b></p> <ul style="list-style-type: none"> <li>• architecture classique régionaliste</li> <li>• cohérence avec les constructions voisines : gabarit, modénature ;</li> </ul> <p>Inventaire général, 2002.<br/>Inv.2025</p> | <p>Gros œuvre : non visible car enduit ; brique et ciment (ou pierre) pour les encadrements ;<br/>Couverture : ardoise ;<br/>Toiture : longs pans brisés ; 2 niveaux de lucarnes dans les combles ;<br/><b>Décor : corniche et bandeau en brique sous l'avant toit ; bandeaux entre les étages ; fronton des encadrements sculpté ; jeu de couleurs (chainages, encadrements) ;</b><br/><b>Autres : balcon ; garde-corps en ferronnerie de style classique ;</b><br/>Parties constituantes : boutiques en RDC ;</p> <p><b>A conserver à minima :</b></p> <ul style="list-style-type: none"> <li>• alignement sur rue ;</li> <li>• ordonnancement ;</li> <li>• encadrements et modénature ;</li> </ul> <p><b>Point d'amélioration : devanture commerciale ;</b></p> | <p>Patrimoine urbain</p> |

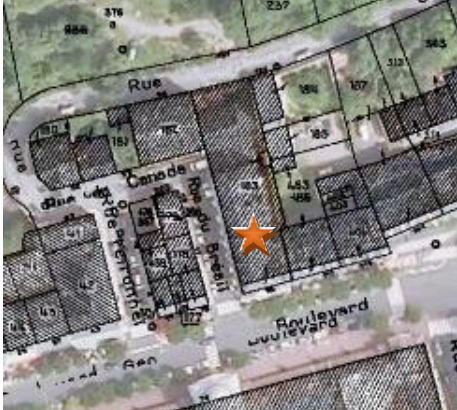
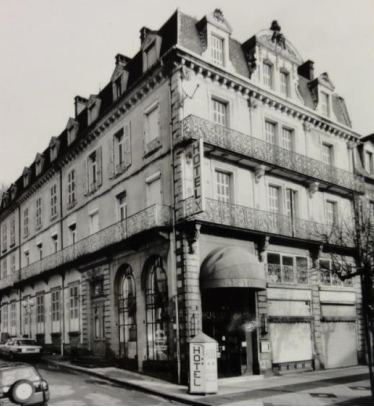
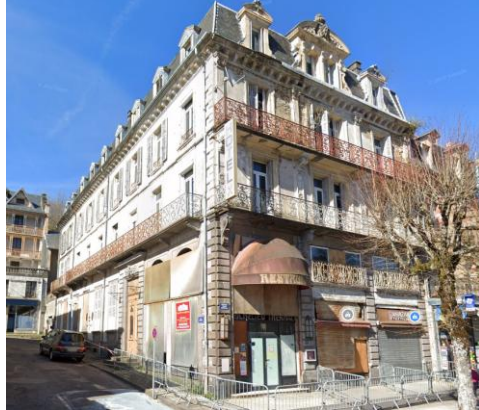
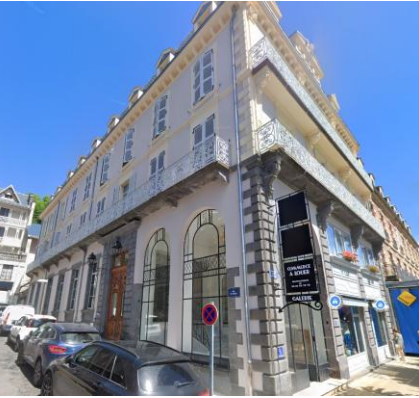
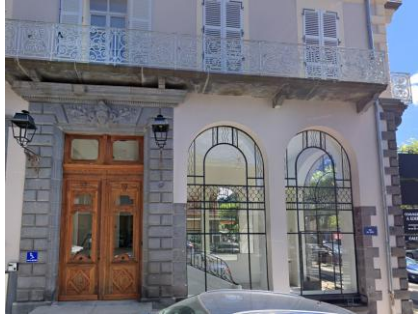
| <br> | <p>2021</p> <p>2025</p> | <p>AH 183<br/>95 Bd Georges Clemenceau / rue du Brésil</p> <p>Hôtel de voyageurs dit <i>Hôtel Richelieu</i><br/>Date de construction : entre 1891 et 1893<br/>Implantation à l'angle de 2 rues<br/>3 travées<br/>RDC + 2 + combles</p> <p>Inventaire général, 2002.<br/>Inv.2025</p> | <p>Gros œuvre : non visible car enduit ; pierre de trachy andésite pour les encadrements + chaines d'angles + corniches + décors ;<br/>Couverture : ardoise, remplacée par endroits par des bardeaux synthétiques ;<br/>Toiture : longs pans et croupes brisés ; <b>combles mansardés</b>, éclairés de lucarnes ;<br/><b>Décor :</b> le portail de l'élévation ouest située rue du Brésil est en trachy andésite, sculpté à bossages taillés, orné d'un masque féminin encadré de cuirs découpés et de feuillages ; les lucarnes sont accostées d'ailerons et couronnées de frontons cintrés ; le fronton des 2 petites lucarnes est amorti par une palmette ; le fronton de la double lucarne centrale est amorti par un pot à feu, un masque barbu entouré de rinceaux et de guirlandes ; sur la façade, des pilastres cannelés soulignent la travée centrale ; la porte d'entrée sur la rue du Brésil est à bossages ; des balcons sur consoles courent sur les 1<sup>er</sup> et 2<sup>nd</sup> niveaux ;<br/>Parties constituantes ; /</p> <p><b>Intérêt :</b></p> <ul style="list-style-type: none"> <li>• Architecture Néoclassique</li> </ul> <p><b>Rénovation à souligner :</b><br/>Resté longtemps à l'abandon. Rénovation récente de grande qualité.</p> <p><b>A préserver dans son ensemble.</b></p> | <p>Patrimoine urbain</p> |

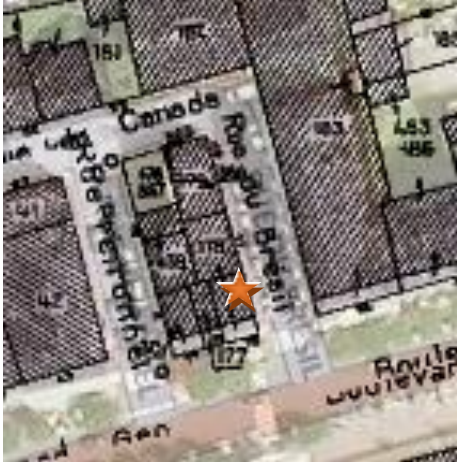
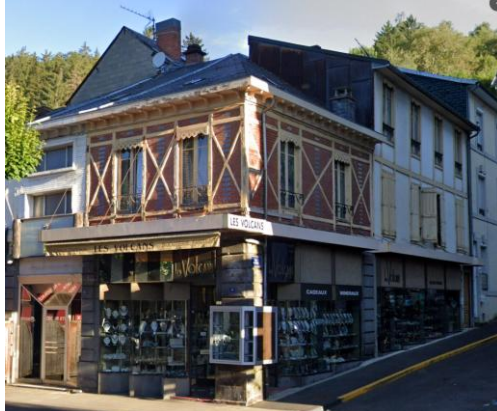
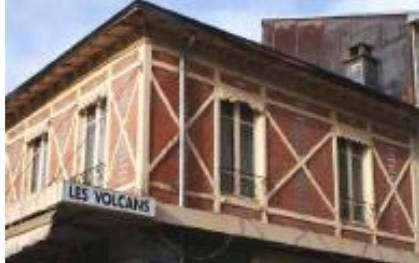
| | | <p>AH 178 partie sud<br/>79 bd Georges Clemenceau / rue du Brésil</p> <p>Immeuble, comprenant une boutique en RDC</p> <p>Date de construction : entre 1880 et 1909<br/>Alignement sur la rue ; édifice d'angle<br/>RDC +1<br/>2 travées par façade</p> <p>Inventaire général, 2002.<br/>Inv.2025</p> | <p>Gros œuvre : pierre de taille en andésite ou trachy andésite pour le RDC ; briques polychromes pour l'étage ;<br/>Couverture : ardoise ;<br/>Toiture : longs pans ; croupe ; avant toits reposants sur des modillons en bois ;<br/><b>Décor : faux pans de bois avec remplissage de brique pour l'étage ; décor de lambrequins pour les fenêtres de l'étage ;</b><br/>Parties constituantes, végétation : /</p> <p><b>A conserver à minima :</b></p> <ul style="list-style-type: none"> <li>• Décor de l'étage ;</li> <li>• cohérence avec la constructions en bout d'ilot opposé (AH 438) ;</li> </ul> | Patrimoine urbain |

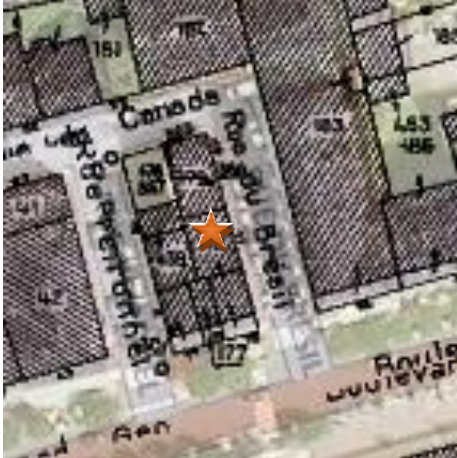
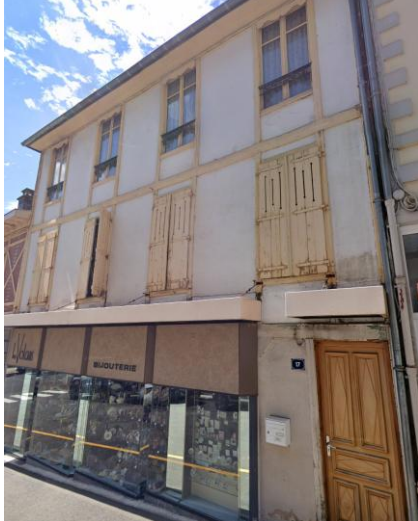
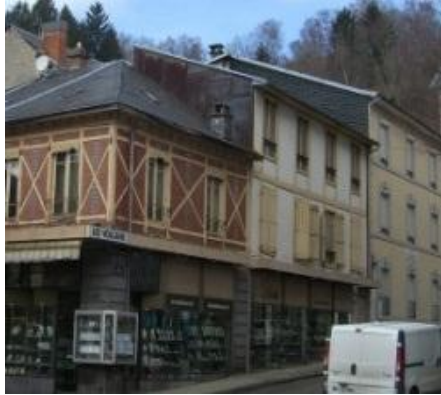
| | | <p>AH 178 partie nord<br/>Rue du Brésil</p> <p>Immeuble, comprenant une boutique en RDC</p> <p>Date de construction : entre 1880 et 1909 ?</p> <p>Alignement sur la rue ;<br/>RDC surélevé + 2<br/>4 travées</p> <p>Inv.2025</p> | <p>Gros œuvre : pierre de taille en andésite ou trachy andésite pour le RDC ;<br/>Couverture : non visible ;<br/>Toiture : longs pans ;<br/><b>Décor : faux pans de bois</b><br/>Parties constituantes, végétation : /</p> <p><b>A conserver à minima :</b></p> <ul style="list-style-type: none"> <li>• Décor de l'étage ;</li> <li>• cohérence avec la constructions en bout d'ilot opposé (AH 178) ;</li> </ul> <p><b>Point d'amélioration :</b><br/>cet immeuble pourrait être complémentaire de la partie sud, et crée un ensemble particulier.</p> | Patrimoine urbain |

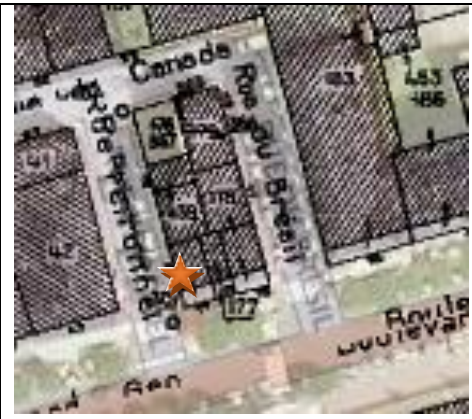
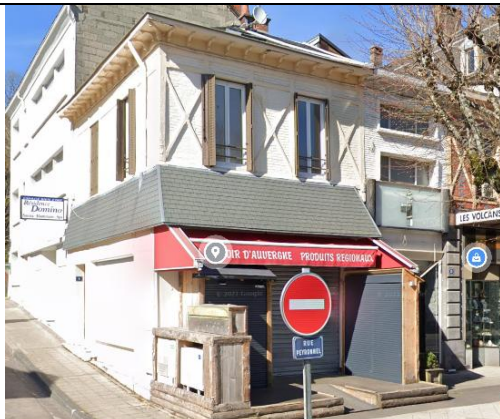
| | | <p>AH 438<br/>79 bd Georges Clemenceau / rue du Brésil</p> <p>Immeuble, comprenant une boutique en RDC<br/>Date de construction : entre 1880 et 1909<br/>Alignement sur la rue ; édifice d'angle<br/>RDC +1<br/>2 travées par façade</p> <p>Inv.2025</p> | <p>Gros œuvre : pierre de taille en andésite ou trachy andésite pour le RDC ; briques peintes pour l'étage ; Couverture : ardoise ; Toiture : longs pans ; croupe ; avant toits reposants sur des modillons en bois ;<br/><b>Décor : faux pans de bois avec remplissage de brique pour l'étage ;</b><br/>Parties constituantes : /</p> <p><b>A conserver à minima :</b></p> <ul style="list-style-type: none"> <li>• Décor de l'étage ;</li> <li>• cohérence avec la constructions en bout d'ilot opposé (AH 178) ;</li> </ul> | Patrimoine urbain |

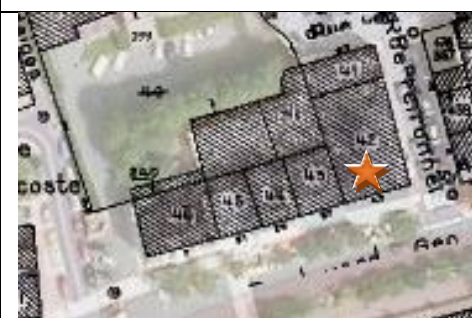
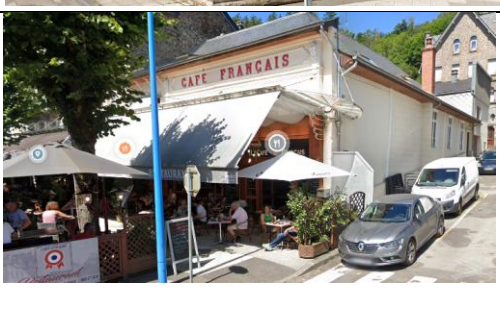
| | | <p>AC 42<br/>Boulevard Clémenceau</p> <p>Café restaurant Le Café Français<br/>Date de construction : limite 19<sup>e</sup>-20<sup>e</sup> siècles ?</p> <p>Implantation : limite de rue ; en angle ; en bout d'ilot ;<br/>Soubassement + RDC + combles</p> <p>Inv.2025</p> | <p>Gros œuvre :<br/>Couverture :<br/>Toiture : longs pans ; croupe ;<br/>Parties constituantes :</p> <p>Note : ce type d'architecture trouve un écho avec les parcelles AH 178, 438.</p> | Patrimoine urbain |
