Commune de  
LA BOURBOULE (63)

# Elaboration du Plan Local d'Urbanisme

## Protection du patrimoine bâti

(article L.151-19 du code de l'urbanisme)

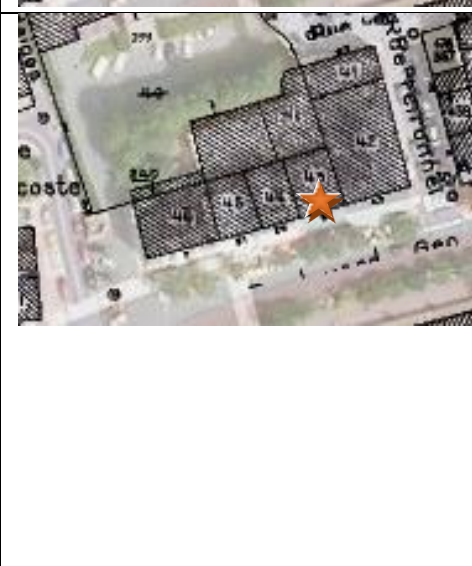
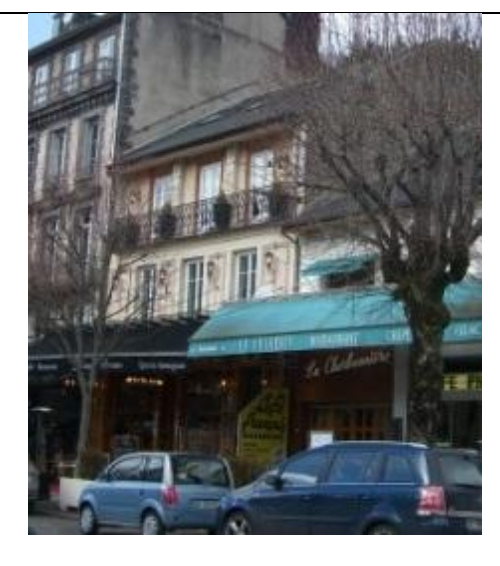
| | | <p>AC 43<br/>Boulevard Clémenceau</p> <p>Immeuble<br/>Date de construction : limite 19<sup>e</sup>-20<sup>e</sup> siècles ;<br/>Implantation : limite de rue<br/>3 travées<br/>SS semi enterré + RDC surélevé + 2 + combles</p> <p>Inventaire général, 2002.<br/>Inv.2025</p> | <p>Gros œuvre :<br/>Couverture :<br/>Toiture : longs pans ;<br/><b>Décor : façade très décorée avec des frises végétalisées, des masques</b><br/>Autres : balcons ; garde-corps en ferronnerie ;<br/>Parties constituantes : boutique au RDC ;</p> | Patrimoine urbain |

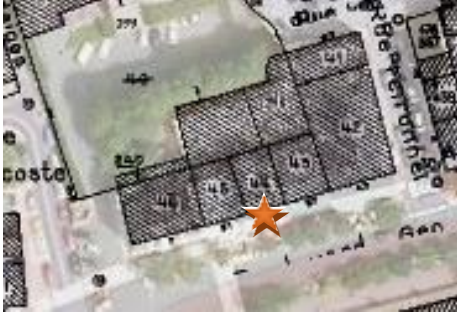
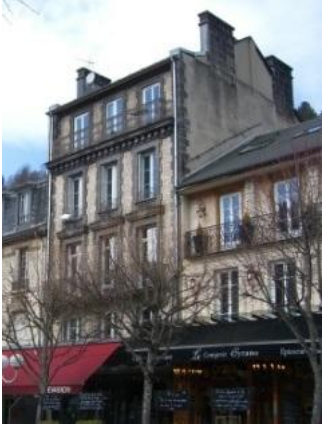
| | | <p>AC 44<br/>29 bd Georges Clémenceau</p> <p>Immeuble, comprenant une boutique au RDC<br/>Date de construction : avant 1909 ; remanié au cours du 20<sup>e</sup> siècle (étage supplémentaire)<br/>Alignement sur la rue.<br/>3 travées<br/>RDC+4+c (RDC+3+c à l'origine)</p> | <p>Gros œuvre : brique peinte ; pierre de taille (andésite ou trachy andésite) pour les encadrements, chaines d'angle, corniche, console du balcon (1<sup>er</sup> étage) ;<br/>Couverture : ardoise ;<br/>Toiture : longs pans brisés ; un pignon couvert ;<br/><b>Décor : encadrements avec moulures et éléments décoratifs sculptés de style néoclassique ;</b><br/>Parties constituantes, végétation : /</p> <p><b>A conserver à minima :</b></p> <ul style="list-style-type: none"> <li>• ordonnancement ;</li> <li>• encadrements et modénature ;</li> <li>• cohérence avec les constructions voisines ;</li> </ul> <p>Inventaire général, 2002.<br/>Inv.2025</p> | Patrimoine urbain |

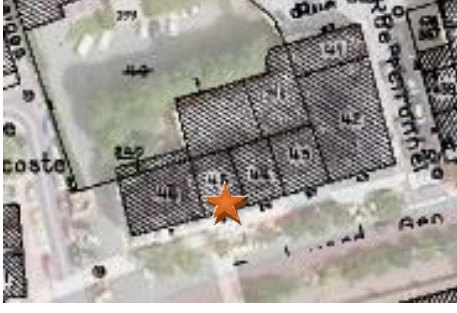
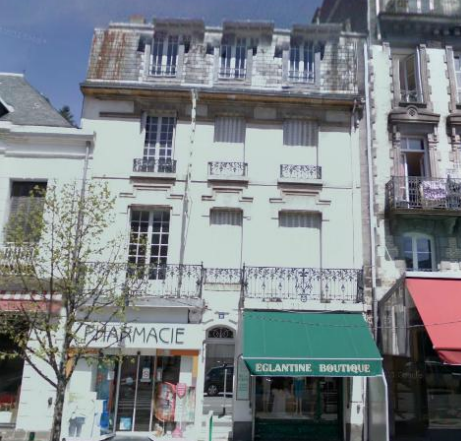
| | | <p>AC 45<br/>21 bd Georges Clémenceau</p> <p>Immeuble, comprenant une boutique en RDC<br/>Date de construction : 1900, remanié milieu 20<sup>e</sup> siècle<br/>Alignement sur la rue<br/>RDC+2+c<br/>3 travées</p> | <p>Gros œuvre : non visible car enduit (<b>grain d'orge</b>) ;<br/>Couverture : ardoise ;<br/>Toiture : toit en terrasse à l'origine, surélevé, remplacé par un toit à longs pans brisés (<b>Mansard</b>) éclairé de 3 lucarnes percés dans le brisis ;<br/><b>Décor : ferronnerie ; balcon sur consoles au 1<sup>er</sup> étage ; balconnets au 2<sup>e</sup> étage ;</b><br/>Parties constituantes, végétation : /</p> <p><b>A conserver à minima :</b></p> <ul style="list-style-type: none"> <li>• ordonnancement ;</li> <li>• encadrements et modénature ;</li> <li>• cohérence avec les constructions voisines ;</li> </ul> <p>Inventaire général, 2002.<br/>Inv.2025</p> | Patrimoine urbain |

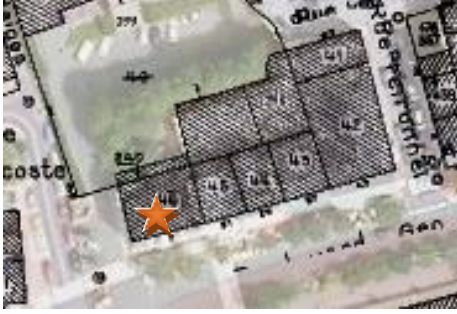
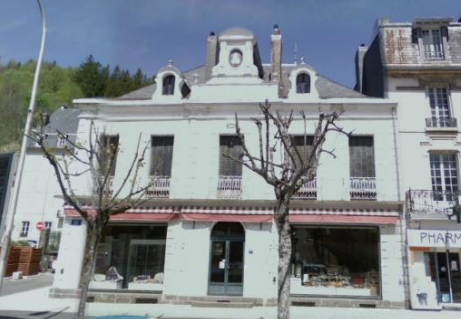
| | | <p>AC 46<br/>7 bd Georges Clémenceau<br/>Marie – Poste – Magasin de commerce.<br/>4<sup>e</sup> quart 19<sup>e</sup> siècle – 1<sup>er</sup> quart 20<sup>e</sup> siècle.<br/>Alignement sur la rue ; édifice d'angle<br/>5 travées<br/>R+2+combles<br/>1<sup>er</sup> hôtel de ville réalisé en 1887 (selon projet de l'architecte JB Sève). L'édifice abrite le service des postes et télégraphes en 1903. Après 1912, l'hôtel de ville et le bureau de poste sont transférés dans l'ancien casino des thermes (rive gauche). Le bâtiment est alors réutilisé en boutique (modifications sur ouvertures du RDC transformées en baies). La boutique est fermée dans les années 1970.</p> | <p>Gros œuvre : A l'origine, le bâtiment était en brique apparentes avec encadrements d'ouvertures, chaines d'angles, cordons et bandeaux en pierre de taille claire (nature non déterminée). Au, l'édifice est entièrement couvert d'un crépi moucheté.<br/>Couverture : ardoise<br/>Toitures : toits à long pans, croupe<br/><b>Décor : vitrail, fonte, décor stucé</b><br/>Parties constituantes, végétation : /</p> <p><b>Intérêt :</b></p> <ul style="list-style-type: none"> <li>• Architecture néoclassique</li> </ul> <p><b>A préserver dans son ensemble.</b><br/>Inventaire général, 2002.<br/>Inv.2025</p> | Patrimoine urbain |

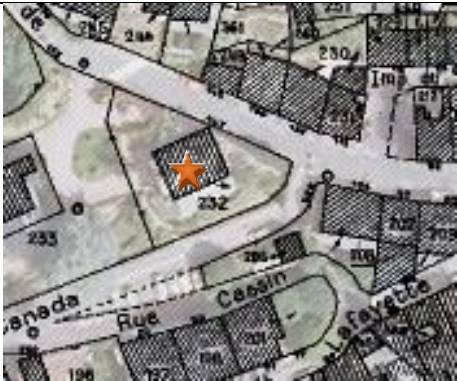
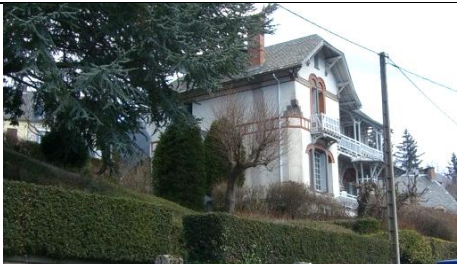
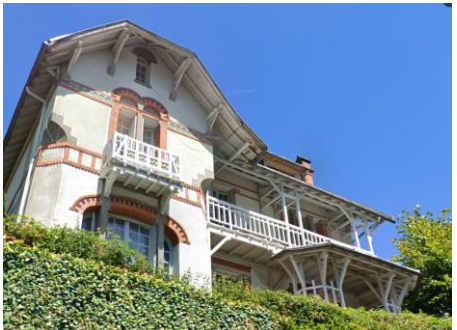
| | | <p>AH 232<br/>147 rue du Quaire / rue du Canada</p> <p>Villa <i>Ker d'Or</i>, ancienne <i>Villa Sunnybank</i><br/>Date de construction : 1902, par l'architecte Louis Jarrier ; style régionaliste ou pittoresque ; transformations (ajout de lucarnes) après 1950 ;<br/>Implantation : isolée sur la parcelle ;<br/>Soubassement + RDC surélevé + 1 + combles<br/>Remarque : maison d'enfants ;</p> <p><b>A préserver dans son ensemble.</b><br/><b>Intérêt :</b></p> <ul style="list-style-type: none"> <li>• villa bourgeoise de l'époque thermale, style Cottage</li> <li>• parc arboré</li> </ul> <p>Inventaire général, 2002.<br/>Inv.2025</p> | <p>Gros œuvre : non visible car enduit ; moellons d'andésite ou trachy andésite, apparents, disposés en <b>opus incertum</b> pour le solin ; composition mixte pour les <b>encadrements (brique et andésite)</b> ; brique pour la cheminée ;<br/>Couverture : ardoise ;<br/><b>Toiture : la toiture de l'avant corps, à longs pans et demi-croupe, est perpendiculaire à la toiture principale à longs pans et croupe ; larges avant toits soutenus par des aisseliers en bois ; lucarnes pour les combles ;</b><br/><b>Décor : divers éléments (carreaux, cabochons, ...) en terre cuite ou céramique émaillée utilisées en frises ou en applications pour le décor des élévations ; les nombreuses formes d'ouvertures ajoutent à l'aspect décoratif de la composition des élévations ; frises en brique sur les façades ;</b><br/><b>Notes : balcons en bois ; une marquise sur l'élévation sud ;</b><br/>Parties constituantes : jardin-parc arboré ;</p> | Patrimoine thermal |

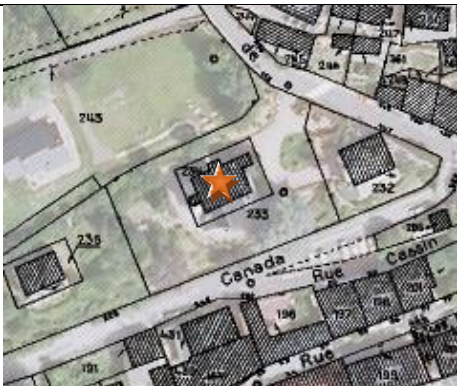
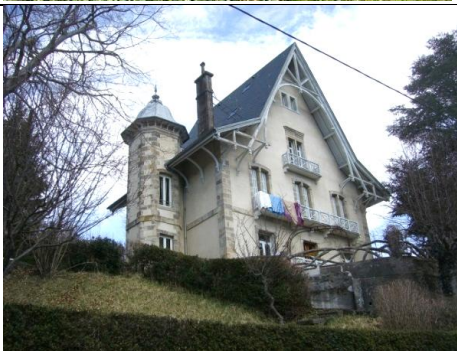
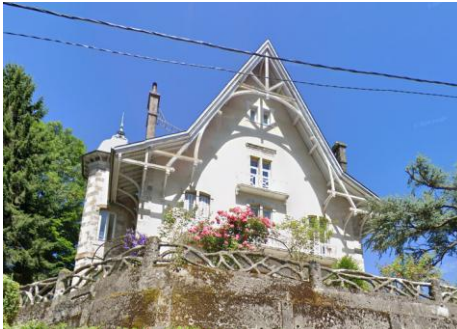
| | | <p>AH 233, 234<br/>165 rue du Quaire / rue du Canada</p> <p>Villa <i>Les Hirondelles</i>, ancien <i>Chalet Cornudet</i><br/>Date de construction : entre 1880 et 1909 ; style pittoresque ou régionaliste ;</p> <p>Elévations à travées : un corps principal encadré de 2 tourelles ;<br/>Implantation : isolée au milieu de la parcelle<br/>SS semi enterré + RDC surélevé + 1 + combles</p> <p>Inventaire général, 2002.<br/>Inv.2025</p> | <p>Gros œuvre : non visible car enduit ; encadrements + chaines d'angles + bandeaux en pierre de taille de tuf (pierre de la Bugette) ;<br/>Couverture : bâtiment principal à longs pans a pignon couvert et ferme débordante en bois ; l'égout retroussé du mur gouttereau repose sur des aisseliers en bois ; toit en pavillon et toit à l'impérial polygonal pour les tourelles ;<br/>Toiture : ardoise pour le bâtiment principal ; zinc pour la tourelle ;<br/><b>Décor : les gardes corps qui clôturent le jardin sont en ciment armé imitant les branchages ; larges avant toits soutenus par des aisseliers en bois ;</b><br/>Parties constituantes : jardin-parc arboré clos ;<br/>Remarque : maison d'enfants ;</p> <p><b>A préserver dans son ensemble.</b><br/><b>Intérêt :</b></p> <ul style="list-style-type: none"> <li>• villa bourgeoise de l'époque thermale, style Cottage</li> <li>• parc arboré</li> </ul> | Patrimoine thermal |

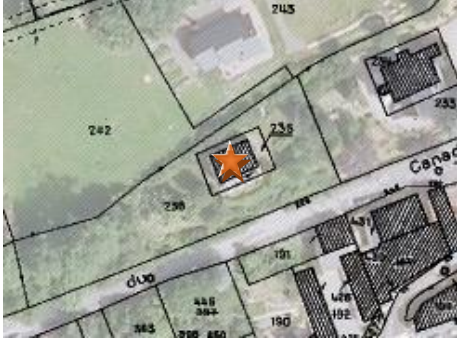
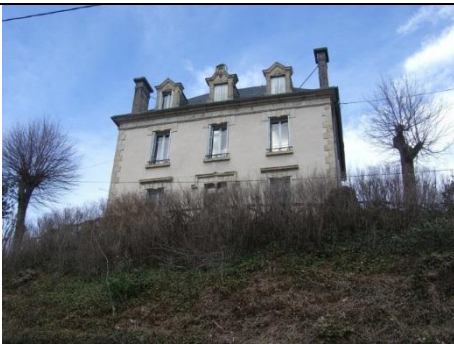
| | | <p>AH 235 et 238<br/>229 rue du Canada</p> <p>Maison<br/>Date de construction : début 20<sup>e</sup> siècle ;</p> <p>Implantation : isolée sur la parcelle ;<br/>3 travées<br/>SS ? + RDC + 1 + combles</p> <p>Inventaire général, 2002.<br/>Inv.2025</p> | <p>Gros œuvre : non visible car enduit ; tuf pour les encadrements, chaines d'angles, corniche ;<br/>Couverture : ardoise ;<br/>Toiture : longs pans et croupes ; lucarnes pour les combles ;<br/>Décor : lucarnes à fronton ;<br/>Parties constituantes : jardin-parc ;</p> <p><b>A préserver dans son ensemble.</b><br/><b>Intérêt :</b></p> <ul style="list-style-type: none"> <li>• villa bourgeoise de l'époque thermale, style Cottage</li> <li>• parc arboré</li> </ul> | Patrimoine thermal |

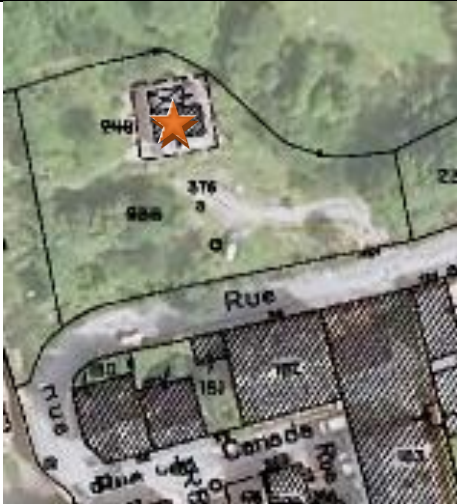
| | | <p>AH 376<br/>131 rue du Canada</p> <p>Maison ; <i>Joli Mont</i><br/>Date de construction : début 20<sup>e</sup> siècle ;</p> <p>Implantation : en retrait ;<br/>2 travées<br/>SS semi enterré + RDC surélevé + combles</p> <p>Inventaire général, 2002.<br/>Inv.2025</p> | <p>Gros œuvre : moellons de granite disposé en opus incertum pour les murs ; tuf et andésite pour les encadrements ; pan de bois ;<br/>Couverture : ardoise ;<br/>Toiture : longs pans ; lucarnes ;<br/>Décor : lambrequins en bois sous avant toi ; allèges de fenêtres en galets ;<br/>Parties constituantes : jardin-parc ;</p> <p><b>A préserver dans son ensemble.</b><br/><b>Intérêt :</b></p> <ul style="list-style-type: none"> <li>• villa bourgeoise de l'époque thermale, style Cottage</li> <li>• parc arboré</li> </ul> | Patrimoine thermal |

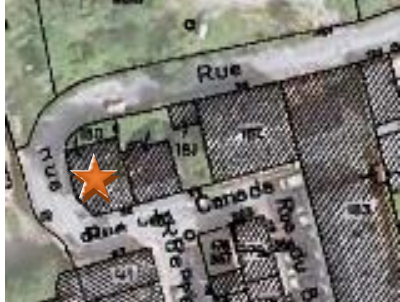
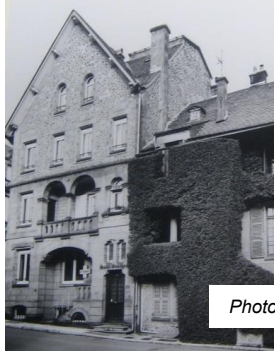
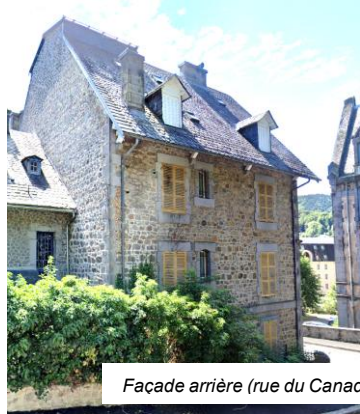
| <p>Photo ancienne - DRAC</p> | | <p>AH 180<br/>36, 38 rue du Canada</p> <p>Immeuble Villa St Georges<br/>Date de construction : avant 1909<br/>Soub+RDC s/ +1+c<br/>4 travées<br/>En alignement sur la rue en aval ; léger retrait en amont</p> <p>Façade arrière (rue du Canada)</p> | <p>Gros œuvre : pierre de taille en andésite ou trachy andésite pour la maçonnerie, moellon pour la maçonnerie des étages, enduit,<br/>Couverture : ardoise,<br/>Toiture : longs pans, pignon couvert,<br/>- l'élévation principale en gouttereau forme un pignon perpendiculaire couvert à 2 pans,<br/>Décor : 2 vitraux à décor géométrique ornent les petites baies au-dessus de la porte d'entrée (au n°36).<br/>Végétation : /</p> <p>Construction ayant peu voire pas évoluée ; ayant conservée l'ensemble des « traceurs » architecturaux caractéristiques des maisons bourgeoises au tournant de la fin du 19<sup>e</sup> – début du 20<sup>e</sup> siècle.</p> <p><b>A préserver dans son ensemble.</b></p> <p>Inventaire général, 2002.<br/>Inv.2025</p> | <p>Patrimoine thermal</p> |

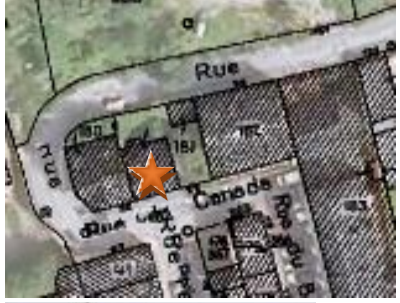
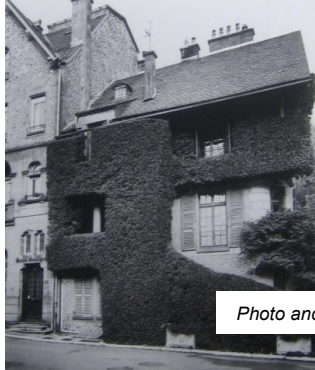
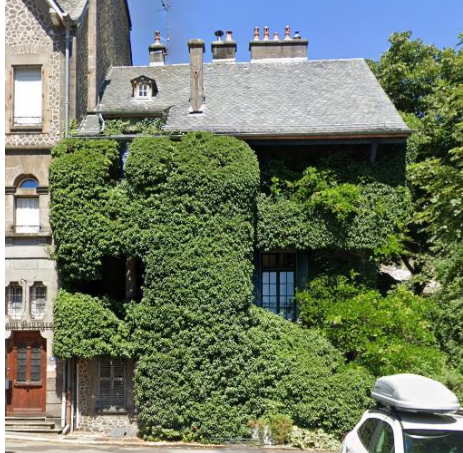
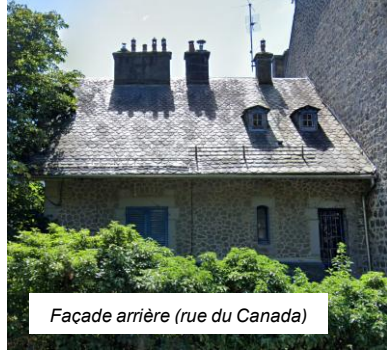
| <p>Photo ancienne - DRAC</p> | | <p>AH 181<br/>22, rue du Canada</p> <p>Villa Le Lierre</p> <p>Date de construction : entre 1880 et 1909</p> <p>SS+RDC+2+c<br/>Alignement en façade sur la rue en aval ; recul en amont</p> <p>Façade arrière (rue du Canada)</p> | <p>Gros œuvre : moellon d'andésite ou trachy andésite ; pierre de taille en andésite pour les encadrements et chaînes d'angles ; Couverture : ardoise,<br/>Toiture : longs pans ; pignons couverts ; avant toit en mur gouttereau sud repose sur des aisseliers en bois ; combles éclairés en mur pignon par de petites fenêtres en plein cintre, et par une lucarne côté sud ;<br/>Décor : /<br/>Autre : l'accès se fait au 1<sup>er</sup> niveau par un escalier extérieur droit en maçonnerie, donnant sur un palier couvert ; le 2<sup>e</sup> niveau est en léger encorbellement en façade sud ;<br/>Parties constitutives : jardin, cabane,<br/>Végétation : large couverture en façade.</p> <p>Construction ayant peu évoluée.</p> <p><b>A préserver dans son ensemble.</b><br/><b>Point d'amélioration :</b></p> <ul style="list-style-type: none"> <li>• supprimer la végétation en façade ;</li> </ul> <p>Inventaire général, 2002.<br/>Inv.2025</p> | <p>Patrimoine thermal</p> |

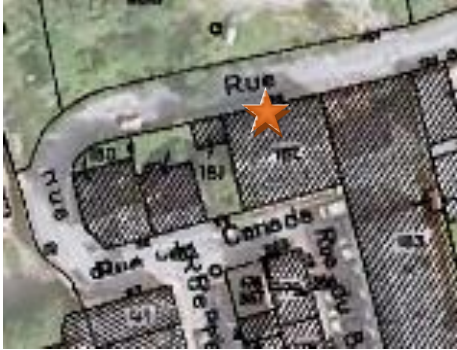
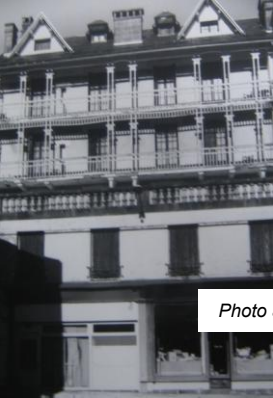
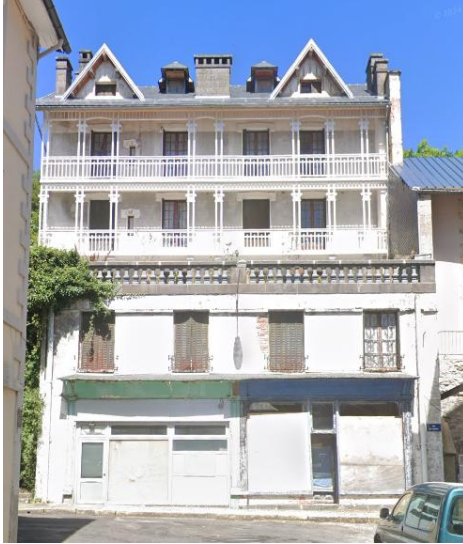
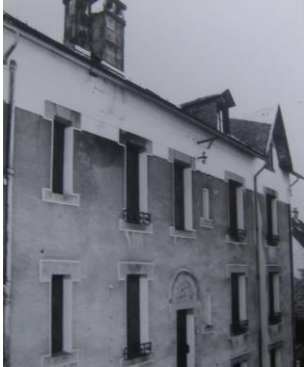
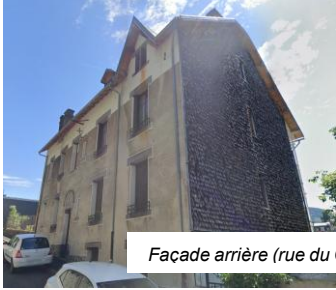
| <p>Photo ancienne - DRAC</p> | | <p>AH 182<br/>98 rue du Canada</p> <p>Immeuble<br/>Date de construction : entre 1912 et 1932.<br/>Alignement sur la rue.<br/>6 travées<br/>2 soub + RDC s/ + 1 + c</p> <p>Façade arrière (rue du Canada)</p> <p>Façade arrière (rue du Canada)</p> <p>Inventaire général, 2002.<br/>Inv.2025</p> | <p>Gros œuvre : moellon de granite en opus incertum pour le solin ; le reste du gros œuvre n'est pas visible car enduit ; crépi moucheté ; crépi lissé ; essentage de bardeaux de bois pour le pignon ouest ; pierre de taille en andésite ou trachy andésite pour les encadrements ;<br/>Couverture : ardoise<br/>Toiture : longs pans, pignon couvert ; combles percées de lucarnes et lucarnes pignon ;<br/>Décor : les ouvertures du RDC et de l'étage (élévation sud) ouvrent sur 2 galeries couvertes, à colonnettes, en bois ;<br/>Parties constituantes, végétation : /</p> <p><b>A préserver dans son ensemble.</b><br/><b>Intérêt :</b></p> <ul style="list-style-type: none"> <li>• Architecture style Cottage</li> </ul> <p>Inventaire général, 2002.<br/>Inv.2025</p> | <p>Patrimoine thermal</p> |

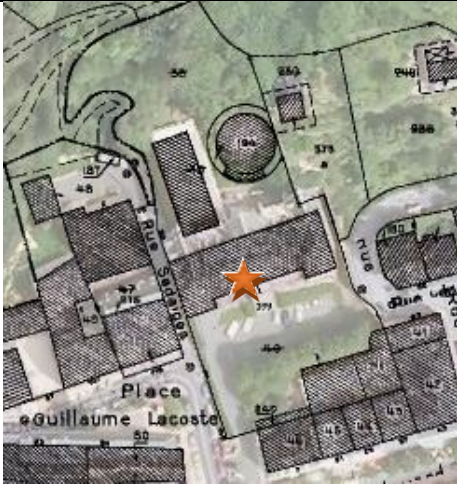
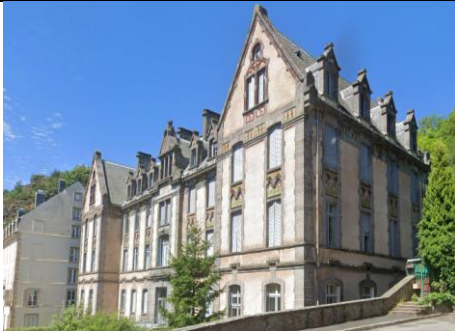
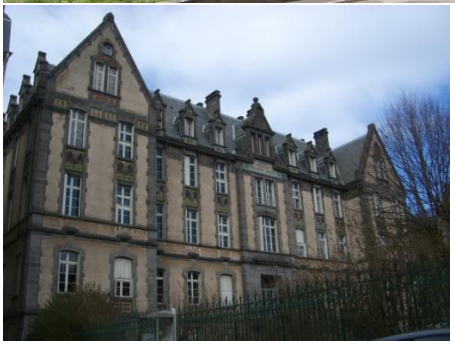
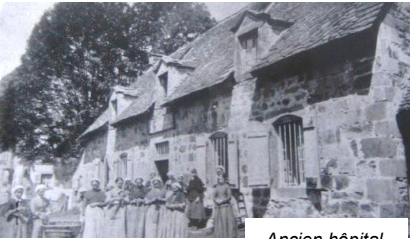
| | | <p>AC 239<br/>145 place Guillaume Lacoste</p> <p>Hôpital thermal dit <i>hospice Guillaume Lacoste</i></p> <p>L'édifice a été construit sur l'emplacement d'un bâtiment vétuste et insuffisant. Le nouvel édifice est construit entre 1898 et 1900 par l'architecte JF Teillard.</p> <p>L'hôpital est désormais fermé et a été vandalisé dans les années 1990.</p> <p>Ancien hôpital</p> <p>Recul ; implantation en fond de parcelle<br/>R+2+c</p> | <p>Gros œuvre : granite, trachyte, andésite, crépi<br/>Couverture : ardoise<br/>Toiture : longs pans, pignon découvert<br/><b>Décor : céramique (ornementation géométrique, florale),</b><br/>Parties constituantes, végétation : espaces verts à l'avant de la parcelle.</p> <p><b>A préserver dans son ensemble.</b></p> <p>Inventaire général, 2002.<br/>Inv.2025</p> | <p>Patrimoine thermal</p> |

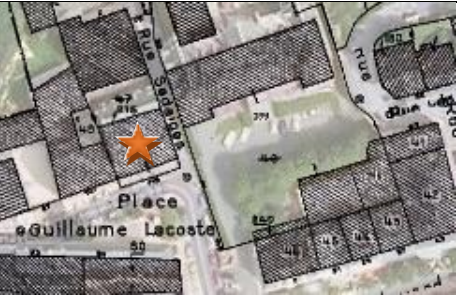
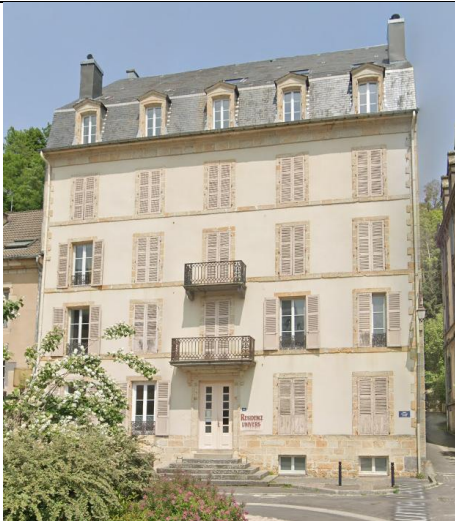
| | | <p>AC 215<br/>115 pl Guillaume Lacoste</p> <p>Hôtel de voyageurs, dit <i>Hôtel de l'Univers</i><br/>Date de construction : avant 1878<br/>Implantation en limite de rue, et à l'angle d'une place et d'une rue ;<br/>5 travées<br/>SS semi enterré + RDC surélevé + 3 + c</p> <p>Photo ancienne - DRAC</p> | <p>Gros œuvre : non visible car enduit ; <b>pierre de taille de tuf pour le solin, les encadrements, bandeaux, corniche, chaines d'angles ;</b><br/>Couverture : ardoise ;<br/>Toiture : longs pans brisés (<b>mansardés</b>) ; pignon couvert ; le brisis est percé de lucarnes qui éclairent les combles ;<br/>Autres : les fenêtres centrales ouvrent sur des balcons ; <b>escalier d'entrée en andésite ;</b><br/>Note : actuellement immeuble de logements appelé <i>Résidence Univers</i> ;</p> <p><b>A préserver dans son ensemble.</b></p> <p><b>Intérêt :</b></p> <ul style="list-style-type: none"> <li>• <b>Architecture classique régionale ;</b></li> </ul> <p>Inventaire général, 2002.<br/>Inv.2025</p> | <p>Patrimoine urbain</p> |

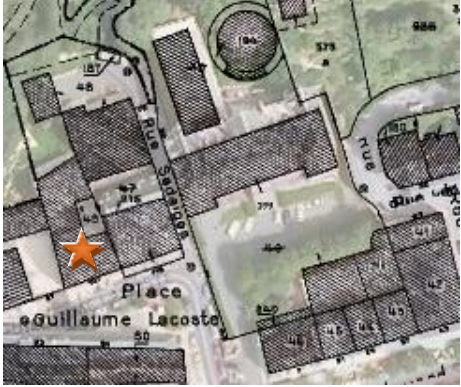
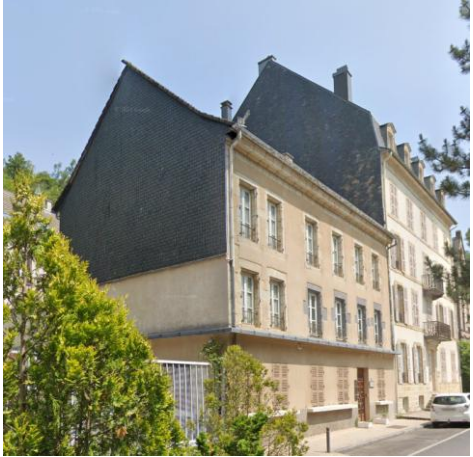
| | | <p>AC 215<br/>115 pl Guillaume Lacoste</p> <p>Immeuble dit <i>Résidence des Bains</i></p> <p>Date de construction : fin 19<sup>e</sup></p> <p>Implantation en limite de rue,<br/>6 travées<br/>SS semi enterré + RDC + 2 + c</p> <p>Inv.2025</p> | <p>Gros œuvre : non visible car enduit ; pierre de taille de tuf pour les encadrements, bandeaux, corniche, chaînes d'angles ; quelques encadrements en andésite ;</p> <p>Couverture : ardoise ;</p> <p>Toiture : longs pans brisés ; un pignon couvert ;</p> <p><b>A conserver à minima :</b></p> <ul style="list-style-type: none"> <li>• alignement sur rue ;</li> <li>• orientation des toitures ;</li> <li>• ordonnancement ;</li> <li>• encadrements et modénature à ne pas enduire ni peindre ;</li> </ul> <p><b>Point d'amélioration :</b></p> <ul style="list-style-type: none"> <li>• RDC : encadrements à retrouver, appuis de fenêtre modernes à supprimer ;</li> </ul> | <p>Patrimoine urbain</p> |

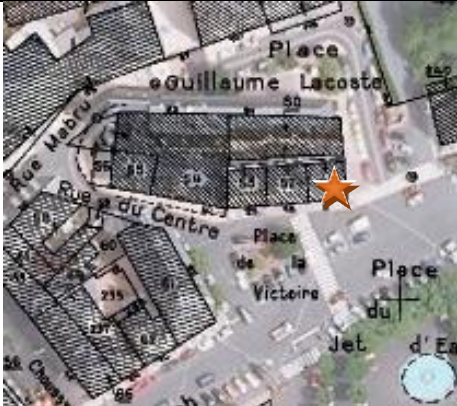
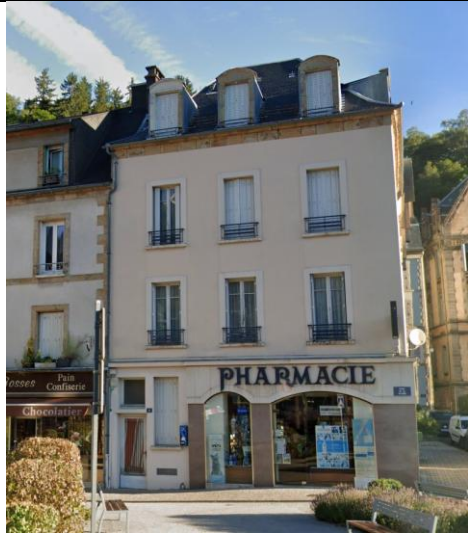
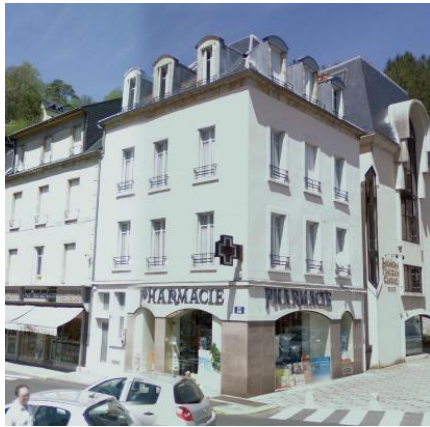
| | | <p>AC 51<br/>8 place de la Victoire</p> <p>Maison ou immeuble<br/>Date de construction : limite 19<sup>e</sup>-20<sup>e</sup> siècle<br/>Implantation : limite de rue, en angle ;<br/>3 travées<br/>SS + RDC + 2 + combles</p> | <p>Gros œuvre : non visible car enduit ; tuf pour les encadrements<br/>Couverture : ardoise ;<br/>Toitures : longs pans ; croupes ; lucarnes au niveau des combles ;<br/>Décor : lucarnes à fronton demi circulaire ;<br/>Autres : boutiques en RDC ;</p> <p><b>Intérêt :</b><br/>En cohérence avec les constructions voisines (gabarits, ordonnancement)</p> <p>Inv.2025</p> | Patrimoine urbain |

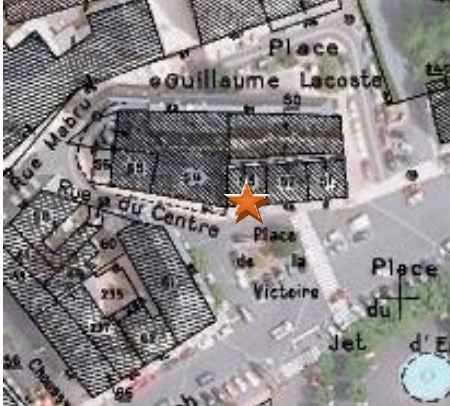
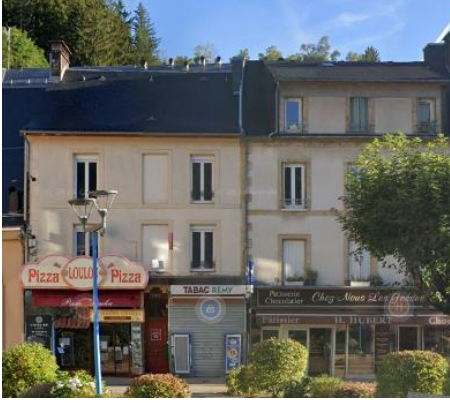
| | | <p>AC 53<br/>22 place de la Victoire</p> <p>Maison ou immeuble<br/>Date de construction : limite 19<sup>e</sup>-20<sup>e</sup> siècle<br/>Implantation : limite de rue ;<br/>3 travées</p> <p>SS + RDC + 2</p> | <p>Gros œuvre : non visible car enduit ; tuf peint pour les encadrements<br/>Couverture : ardoise ;<br/>Toitures : longs pans brisés ;<br/>Décor : ferronnerie<br/>Autres : boutiques en RDC ;</p> <p>En cohérence avec les constructions voisines (gabarits, ordonnancement)</p> <p>Inv.2025</p> | Patrimoine urbain |

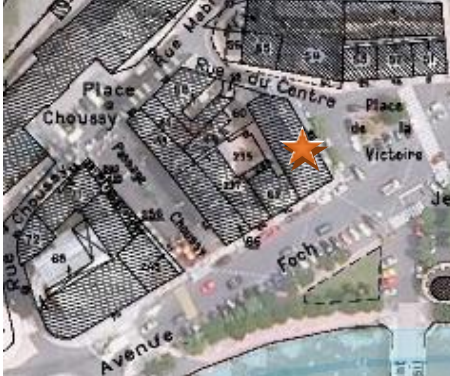
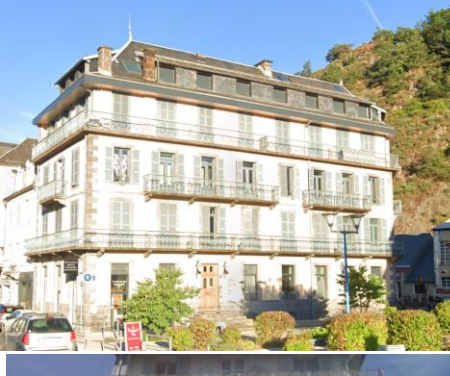
| | | <p>AC 61<br/>60 place de la Victoire / avenue Foch</p> <p>Immeuble<br/>Date de construction : limite 19<sup>e</sup>-20<sup>e</sup> siècles<br/>Implantation : en limite de rue<br/>8 travées sur la place / 3 travées sur l'avenue<br/>SS semi enterré + RDC surélevé + 3 + combles</p> | <p>Gros œuvre : <b>Pierre de taille en andésite pour le solin, les encadrements ;</b><br/>Couverture :<br/>Toiture : longs pans ; croupes<br/><b>Autres : balcons filants et balconnets sur consoles ; ferronneries des garde-corps ; escaliers ;</b><br/>Autres : Commerces au RDC</p> <p><b>A préserver dans son ensemble.</b></p> <p>Intérêt :<br/>• <b>Architecture classique</b></p> <p>Inventaire général, 2002.<br/>Inv.2025</p> | Patrimoine urbain |

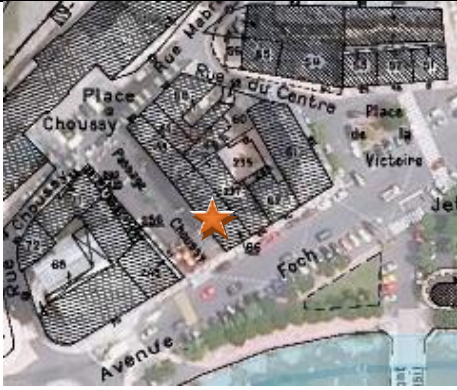
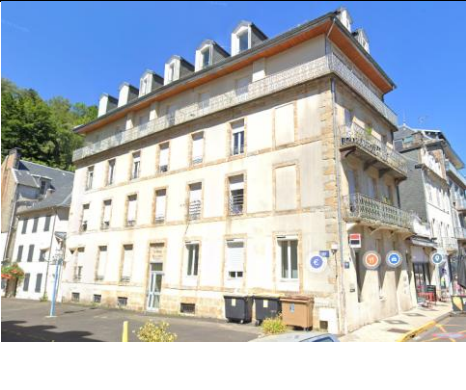
| | | <p>AC 66<br/>60 place de la Victoire / avenue Foch</p> <p>Immeuble<br/>Date de construction : limite 19<sup>e</sup>-20<sup>e</sup> siècles</p> <p>Implantation : en limite de rue, en bout d'îlot ; en angle ;<br/>7 travées sur la place / 3 travées sur l'avenue<br/>SS semi enterré + RDC surélevé + 3 + combles</p> <p>Inv.2025</p> | <p>Gros œuvre : pierre de taille de tuf pour le solin, les encadrements ;<br/>Couverture : ardoise ;<br/>Toiture : longs pans ; croupes ; lucarnes pour les combles ;<br/>Autres : balcons filants et balconnets sur consoles ; ferronneries des garde-corps ; escaliers ;<br/>Commerces au RDC</p> <p><b>A préserver dans son ensemble.</b><br/><b>Intérêt :</b><br/><b>Les immeubles AC66 et AC243 se répondent parfaitement.</b></p> | Patrimoine urbain |

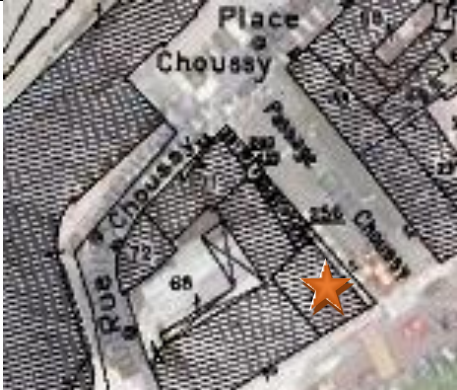
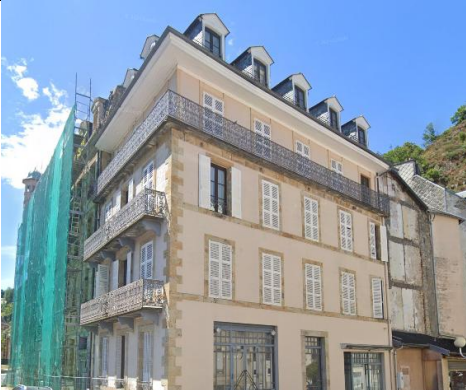
| | | <p>AC 243<br/>avenue Foch / 11 passage Choussy</p> <p>Immeuble<br/>Date de construction : limite 19<sup>e</sup>-20<sup>e</sup> siècles ;</p> <p>Implantation : limite de la rue ; en bout d'îlot ; en angle ;<br/>3 travées sur l'avenue Foch<br/>SS semi enterré + RDC surélevé + 3 + combles</p> | <p>Gros œuvre : pierre de taille de tuf pour le solin, les chaines d'angles ; moellons de tuf pour les murs ;<br/>Couverture : ardoise ;<br/>Toiture : longs pans ; croupes ; lucarnes pour les combles ;<br/>Décor :<br/>Autres : balcons filants et balconnets sur consoles ; ferronneries des garde-corps ;<br/>Parties constituantes : commerce au RDC ;</p> <p><b>A préserver dans son ensemble.</b><br/><b>Intérêt :</b><br/><b>Les immeubles AC66 et AC243 se répondent parfaitement.</b></p> | |

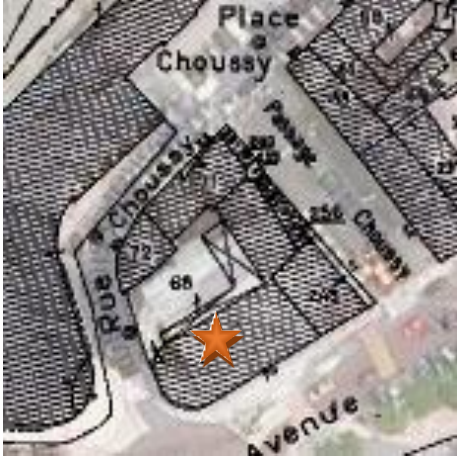
| | | <p>AC 68<br/>70 avenue Foch</p> <p>Grand Hôtel de l'Etablissement<br/>Date de construction : 1860 ; famille Choussy (maitre d'ouvrage) ; agrandissements en 1892 ; rénovation en cours</p> <p>7 travées<br/>Implantation : en bout d'ilot ; en angle ; en alignement sur l'avenue Foch ; en retrait sur la rue Choussy ;<br/>SS semi enterré + RDC surélevé + 2 + combles</p> <p>Inventaire général, 2002.<br/>Inv.2025</p> | <p>Gros œuvre : <b>Pierre de taille de tuf pour la tour ouest</b> ; les autres façades sont en moellons de tuf enduits ; <b>tuf pour les encadrements</b> ;<br/>Couverture : ardoise ;<br/>Toiture : longs pans brisés à pignon couvert à l'est ; croupe ronde bordée ; lucarnes pour les combles ;<br/><b>Décor</b> : l'aile nord en retour du bâtiment principal, a des dessus de portes décorés de panneaux de céramique à motifs de fleurs et palmettes en relief ; entre ces portes, 2 grands panneaux en carreaux de céramique émaillée représentent des échassiers au bord de l'eau ; lucarnes à frontons ; balcons sur consoles ; balustres en couronnement de la tour ouest et pilastres sur son élévation ;<br/>Note : la façade en bout d'ilot est traitée en angle ; tourelles en surplomb ;<br/>Parties constituantes : cour fermée sur la rue Choussy ;</p> <p><b>A préserver dans son ensemble.</b></p> <p><b>Intérêt :</b></p> <ul style="list-style-type: none"> <li>• Architecture classique de l'époque thermale</li> </ul> | Patrimoine thermal |

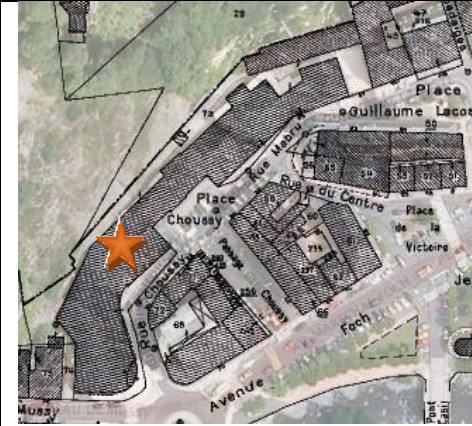
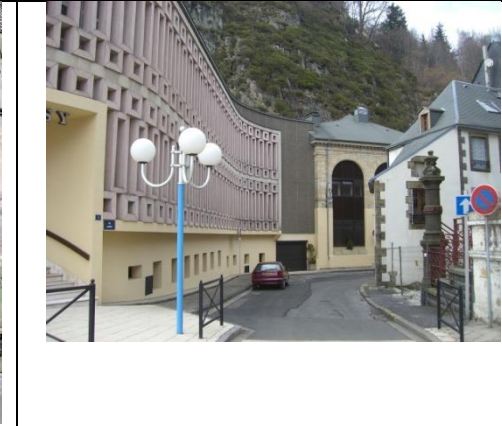
| | | <p>AC 73<br/>Place Choussy</p> <p>Etablissement thermal<br/>1<sup>er</sup> quart du 19<sup>e</sup> siècle, 3<sup>e</sup> quart du 19<sup>e</sup> siècle, milieu 20<sup>e</sup> siècle.</p> <p>Alignement sur la rue<br/>R+1+c</p> <p>Inventaire général, 2002.<br/>Inv.2025</p> | <p>Gros œuvre : tuf, enduit, béton<br/>Couverture : ardoise ?, tuile mécanique, matériaux synthétique en couverture<br/>Toiture : toits à longs pans, pignon couvert, croupe, terrasse<br/>Décor : fronton sculpté.<br/>Parties constituantes, végétation : /</p> <p><b>A préserver dans son ensemble.</b><br/>Il s'agit du 1<sup>er</sup> établissement thermal de la station. Il s'est construit pas aménagements successifs, et sur l'emplacement d'une ancienne maison de bains qui aurait existé depuis au moins la fin du Moyen Age. En 1958, les locaux sont entièrement rénovés et agrandis à partir de 1969.</p> <p>Patrimoine thermal</p> |

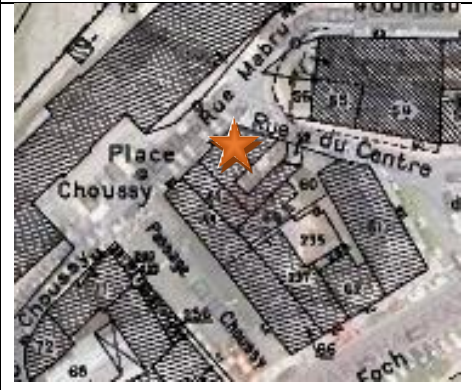
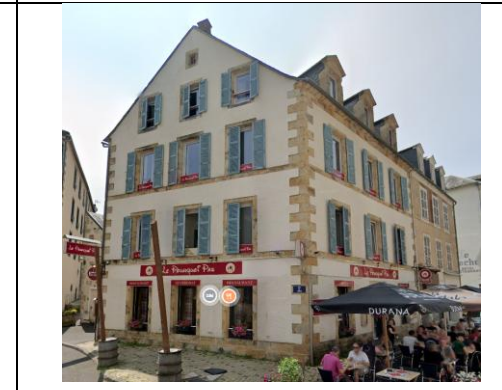
| | | <p>AC 58<br/>Place Choussy ; rue du Centre</p> <p>Immeuble<br/>Fin 19<sup>e</sup>-début 20<sup>e</sup><br/>Implantation : Alignement sur la rue ; en bout d'îlot ;<br/>3 travées en pignon rue du Centre ; 3 travées côté place Choussy<br/>RDC surélevé + 2 + combles</p> <p>Inv.2025</p> | <p>Gros œuvre : non visible car enduit ; encadrements, chainage, et solin en tuf ;<br/>Couverture : ardoise ?,<br/>Toiture : toits à longs pans, lucarnes<br/>Décor : /<br/>Parties constituantes, végétation : /</p> <p><b>A préserver dans son ensemble.</b></p> <p>Intérêt :</p> <ul style="list-style-type: none"> <li>• Architecture urbaine locale</li> <li>• Cohérence de l'îlot</li> </ul> <p>Patrimoine urbain</p> |

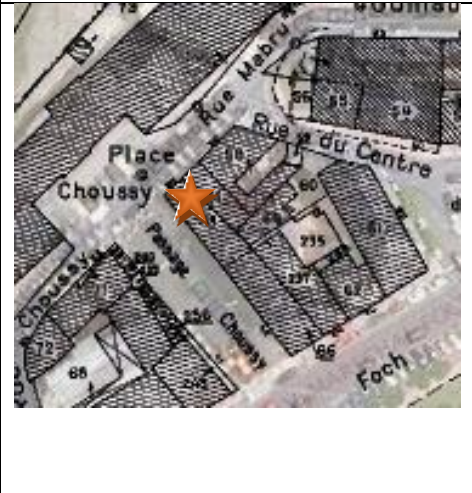
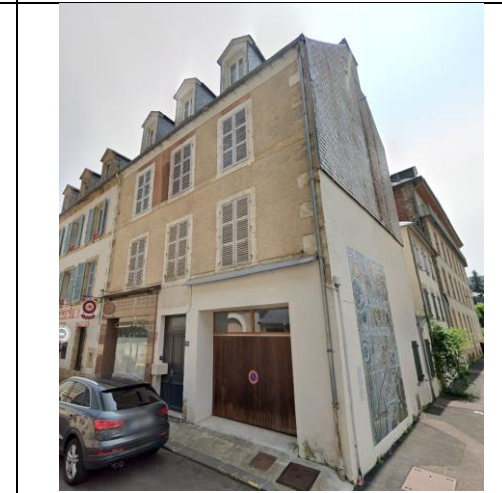
| | | <p>AC 302, 65<br/>Place Choussy ; passage Choussy</p> <p>Immeuble<br/>Fin 19<sup>e</sup>-début 20<sup>e</sup><br/>Implantation : Alignement sur la rue ; en bout d'îlot ;<br/>3 travées<br/>RDC + 2 + combles</p> | <p>Gros œuvre : non visible car enduit ; encadrements, chainage en tuf ;<br/>Couverture : ardoise ?,<br/>Toiture : toits à longs pans, lucarnes ; pignon couvert sur la moitié supérieure ;<br/>Décor : mosaïque art déco sur le pignon donnant sur le passage Choussy ;<br/>Parties constituantes, végétation : commerces en RDC (à transformer pour retrouver une insertion adaptée au bâtiment)</p> <p>Intérêt :</p> <ul style="list-style-type: none"> <li>• Cohérence de l'îlot</li> </ul> <p>Inv.2025</p> <p>Patrimoine urbain</p> |

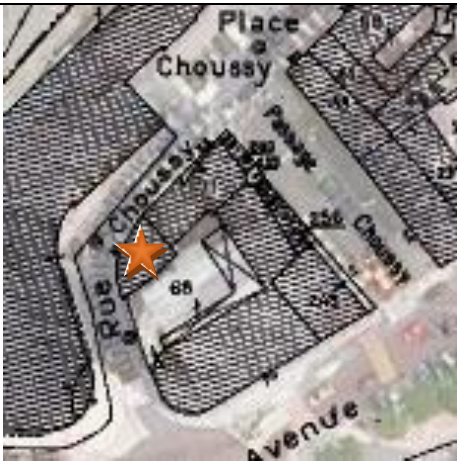
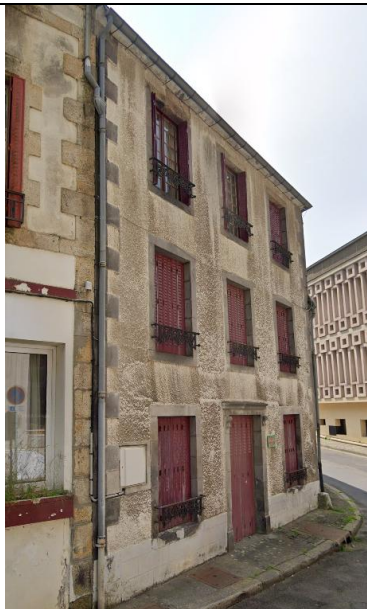
| | | <p>AC 72<br/>Rue Choussy</p> <p>Immeuble <i>Le Bagnassou</i><br/>Date de construction : probablement avant 1878<br/>Alignement sur la rue<br/>3 travées<br/>Ss+RDC+2</p> <p>Photo<br/>ancienne<br/>- DRAC</p> | <p>Gros œuvre : non visible car enduit de crépi moucheté ; enduit à faux joint pour le solin ; pierre de taille en andésite ou trachy andésite pour les encadrements, chaines d'angle, corniche ;<br/>Couverture : ardoise à l'origine, bardeaux synthétiques<br/>Toiture : longs pans, pignon couvert, croupe<br/>Parties constituantes, végétation : /</p> <p>Construction ayant peu voire pas évoluée.<br/><b>A conserver à minima :</b></p> <ul style="list-style-type: none"> <li>• alignement sur rue ;</li> <li>• ordonnancement ;</li> <li>• encadrements et modénature à ne pas enduire ni peindre ;</li> </ul> <p>Inventaire général, 2002.<br/>Inv.2025</p> | <p>Patrimoine urbain</p> |

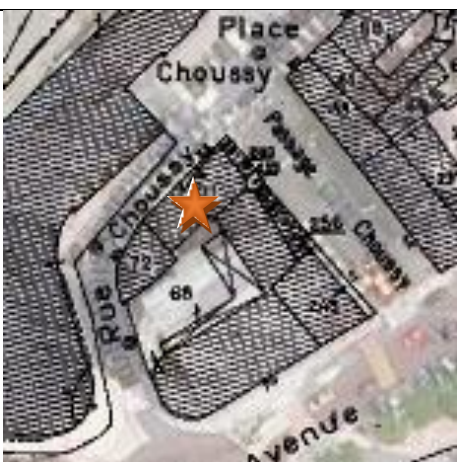
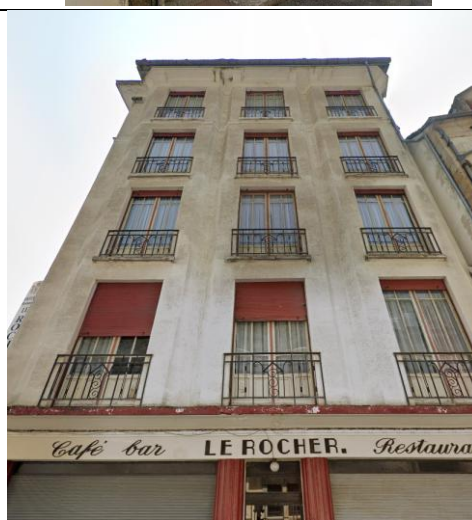
| | | <p>AC 71<br/>52 rue Choussy</p> <p>Hotel restaurant <i>Le Rocher</i><br/>Date de construction : peu avant 1878 ; l'état actuel et surtout sa façade principale sont le résultat de transformations dans les années 1930 ;</p> <p>3 travées<br/>Implantation : en limite de rue<br/>SS + RDC + 4 + combles</p> <p>Photo<br/>ancienne<br/>- DRAC</p> | <p>Gros œuvre : non visible car enduit ;<br/>Couverture : ardoise ?<br/>Toiture : longs pans et pignons couverts ; lucarnes pour les combles ;<br/>Note : oriels peu profonds sur toutes les travées ; grandes baies au RDC pour le café et le restaurant ; garde-corps en ferronnerie ;<br/>Parties constituantes : /</p> <p><b>A conserver à minima :</b></p> <ul style="list-style-type: none"> <li>• alignement sur rue ;</li> <li>• ordonnancement ;</li> <li>• encadrements et modénature ;</li> </ul> <p>Inventaire général, 2002.<br/>Inv.2025</p> | <p>Patrimoine urbain</p> |

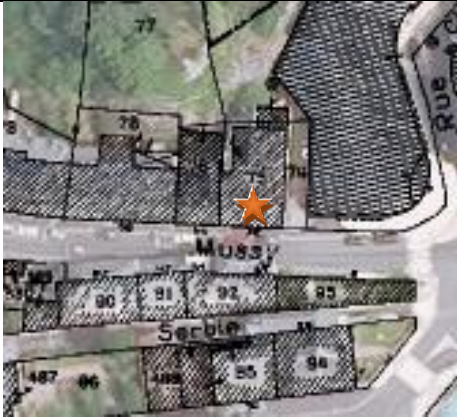
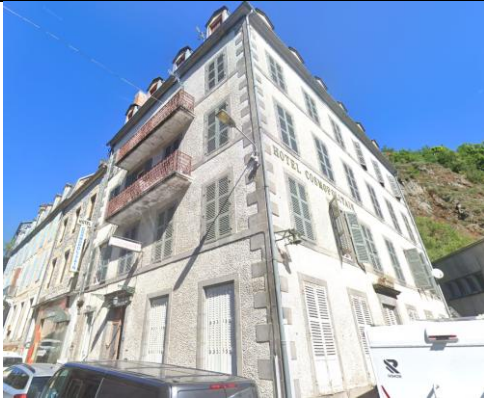
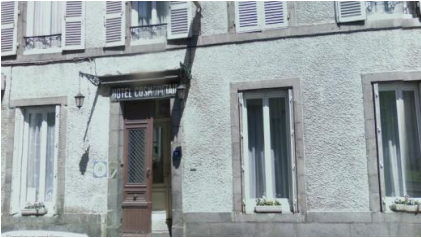
| | <p>Inventaire général, 2002.<br/>Inv.2025</p> | <p>AC 75<br/>32 av Guéneau de Mussy</p> <p><i>Hôtel Cosmopolitain</i><br/>Date de construction : limite 19<sup>e</sup>-20<sup>e</sup> siècles<br/>Implantation : aligné sur la rue<br/>4 travées<br/>SS semi enterré + RDC surélevé + 3 + combles</p> | <p>Gros œuvre : non visible car enduit <b>grain d'orge</b> ; pierre de taille en andésite pour le solin ; andésite et tuf pour les encadrements ;<br/>Couverture : bardeaux synthétiques ;<br/>Toiture : longs pans brisés ; croupes ; lucarnes pour les combles ;<br/>Décor : corniche ; bandeau ;<br/>Autres : balcon ; garde-corps en ferronnerie ;<br/>Parties constituantes : /</p> <p><b>A conserver à minima :</b></p> <ul style="list-style-type: none"> <li>• alignement sur rue ;</li> <li>• ordonnancement ;</li> <li>• ferronnerie des balcons ;</li> <li>• encadrements et modénature à ne pas enduire ni peindre ;</li> </ul> | Patrimoine urbain |

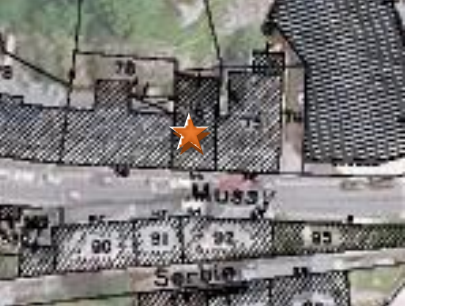
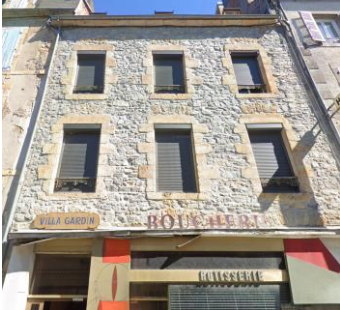
| | <p>Inventaire général, 2002.<br/>Inv.2025</p> | <p>AC 76<br/>av Guéneau de Mussy</p> <p><i>Villa Gardin</i><br/>Date de construction : limite 19<sup>e</sup>-20<sup>e</sup> siècles<br/>Implantation : aligné sur la rue<br/>3 travées<br/>RDC + 2 + combles</p> | <p>Gros œuvre : moellons ; tuf pour les encadrements ;<br/>Couverture : bardeaux synthétiques ;<br/>Toiture : longs pans</p> <p><b>Intérêt :</b></p> <ul style="list-style-type: none"> <li>• cohérence avec les constructions voisines ;</li> </ul> <p><b>A conserver à minima :</b></p> <ul style="list-style-type: none"> <li>• alignement sur rue ;</li> <li>• ordonnancement ;</li> <li>• encadrements</li> </ul> | Patrimoine urbain |

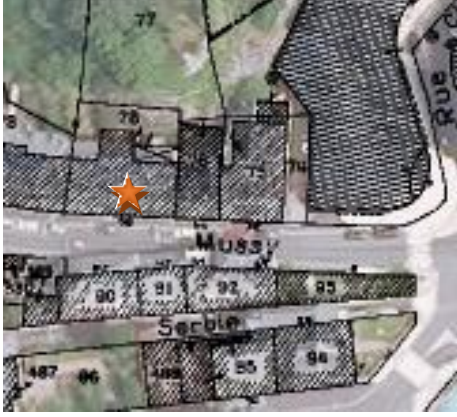
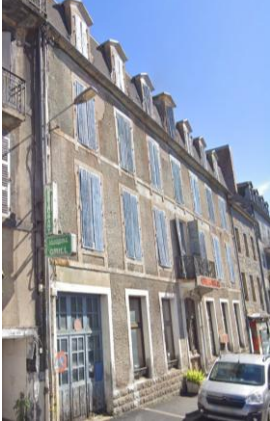
| | | <p>AC 78<br/>56 av Guéneau de Mussy</p> <p><i>Hôtel des Anglais,</i><br/>Date de construction : limite 19<sup>e</sup>-20<sup>e</sup> siècles</p> <p>Implantation : aligné sur la rue<br/>7 travées<br/>SS semi enterré + RDC surélevé + 2 + combles</p> <p>Inventaire général, 2002.<br/>Inv.2025</p> | <p>Gros œuvre : non visible car enduit ; tuf pour les encadrements ;<br/>Couverture : bardeaux synthétiques ;<br/>Toiture : longs pans brisés (<b>mansard</b>) ; lucarnes pour les combles ;<br/>Décor : lucarnes à fronton ; ailerons pour la lucarne centrale ; bandeaux ; agrafe sur la porte d'entrée ;<br/>Autres : balcon sur consoles ;</p> <p><b>Intérêt :</b></p> <ul style="list-style-type: none"> <li>• cohérence avec les constructions voisines ;</li> </ul> <p><b>A conserver à minima :</b></p> <ul style="list-style-type: none"> <li>• alignement sur rue ;</li> <li>• ordonnancement ;</li> <li>• encadrements, modénatures ;</li> </ul> | Patrimoine urbain |

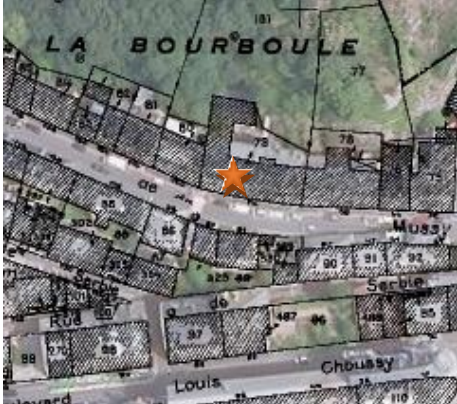
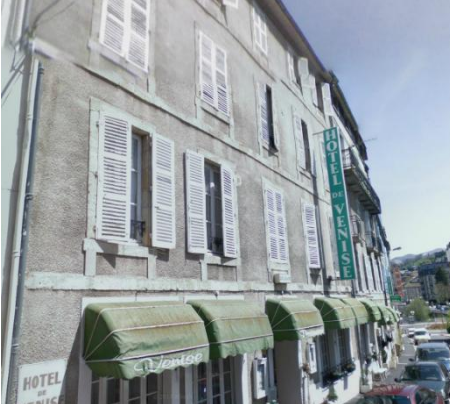
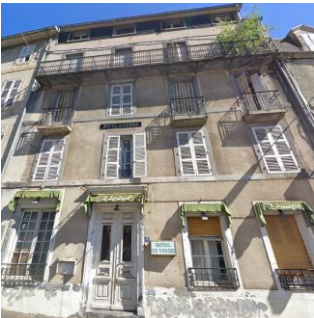
| | | <p>AC 79 ouest<br/>74 avenue Gueneau de Mussy</p> <p>Hôtel <i>de Venise</i><br/>Date de construction : limite 19<sup>e</sup>-20<sup>e</sup> siècles<br/>Implantation : en limite de rue<br/>9 travées<br/>SS + RDC + 3 + combles</p> | <p>Gros œuvre : non visible car enduit ; tuf pour les encadrements ;<br/>Couverture : non visible ;<br/>Toiture : longs pans ; combles éclairés de lucarnes ;<br/>Décor : bandeaux ;<br/>Autres : balcon ; garde-corps en ferronnerie ;<br/>Parties constituantes : restaurant La Gondole au RDC ;</p> <p><b>Intérêt :</b></p> <ul style="list-style-type: none"> <li>• cohérence avec les constructions voisines ;</li> </ul> <p><b>A conserver à minima :</b></p> <ul style="list-style-type: none"> <li>• alignement sur rue ;</li> <li>• ordonnancement ;</li> <li>• encadrements, modénatures ;</li> </ul> <p>Inventaire général, 2002.<br/>Inv.2025</p> | Patrimoine urbain |

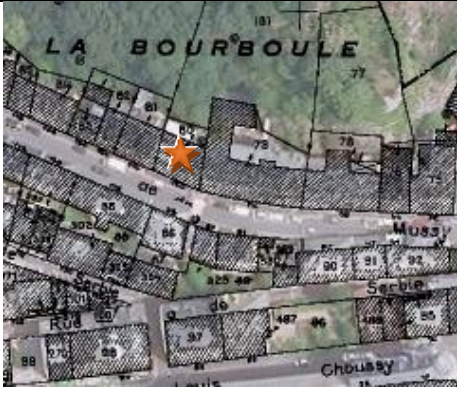
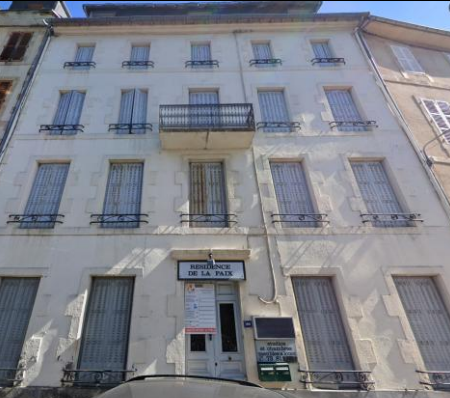
| | | <p>AC 80<br/>100 avenue Gueneau de Mussy</p> <p>Immeuble ; <i>Résidence de la Paix</i><br/>Date de construction : limite 19<sup>e</sup>-20<sup>e</sup> siècles<br/>Implantation : en limite de rue<br/>5 travées<br/>SS + RDC + 3 + combles</p> <p><b>Intérêt :</b></p> <ul style="list-style-type: none"> <li>• cohérence avec les constructions voisines ;</li> </ul> <p>Inventaire général, 2002.<br/>Inv.2025</p> | <p>Gros œuvre : non visible car enduit ; pierre peinte pour les encadrements ;<br/>Couverture : ardoise ;<br/>Toiture : longs pans ; combles éclairés de lucarnes ;<br/>Décor : bandeaux, corniches, linteau de la porte d'entrée à moulures ;<br/>Autres : balcons ;<br/>Parties constituantes : cour en fond de parcelle ;</p> <p><b>A conserver à minima :</b></p> <ul style="list-style-type: none"> <li>• alignement sur rue ;</li> <li>• ordonnancement ;</li> <li>• encadrements et modénature à ne pas enduire ni peindre ;</li> </ul> | Patrimoine urbain |

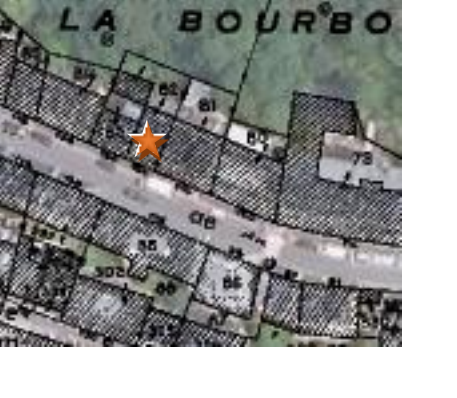
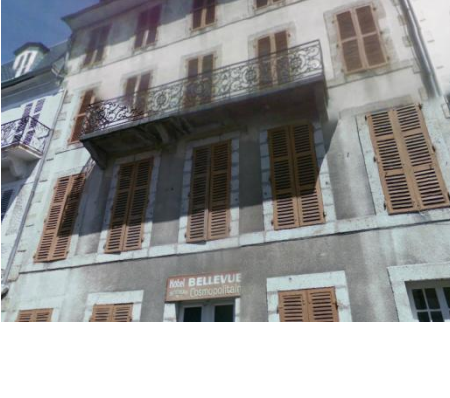
| | | <p>AC 81<br/>114 av Gueneau de Mussy</p> <p>Hôtel <i>Bellevue</i><br/>Date de construction : limite 19<sup>e</sup>-20<sup>e</sup> siècles<br/>Implantation : en limite de rue ;<br/>5 travées<br/>SS + RDC + 3 + combles</p> <p><b>Intérêt :</b></p> <ul style="list-style-type: none"> <li>• cohérence avec les constructions voisines ;</li> </ul> <p>Inv.2025</p> | <p>Gros œuvre : non visible car enduit ; tuf pour les encadrements ;<br/>Couverture : bardeaux synthétiques ;<br/>Toiture : longs pans ; lucarnes au niveau des combles ;<br/>Décor : bandeaux ;<br/>Autres : balcon ;<br/>Parties constituantes : cour-jardin à l'arrière ;<br/>Note : ancienne annexe de l'hôtel Le Cosmopolitain ;</p> <p><b>A conserver à minima :</b></p> <ul style="list-style-type: none"> <li>• alignement sur rue ;</li> <li>• ordonnancement ;</li> <li>• encadrements, modénatures ;</li> </ul> | Patrimoine urbain |

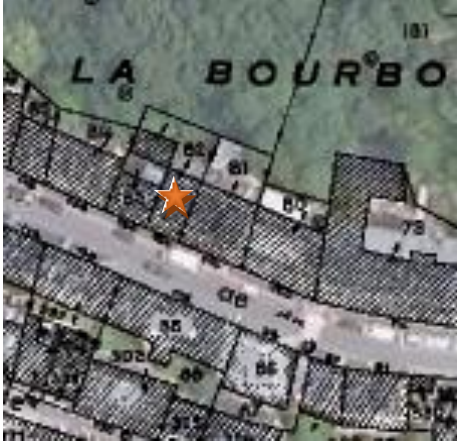
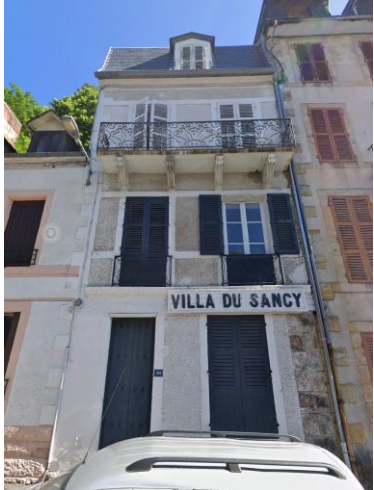
| | | <p>AC 82<br/>124 av Gueneau de Mussy</p> <p>Maison dite <i>Villa du Sancy</i><br/>Date de construction : limite 19<sup>e</sup>-20<sup>e</sup> siècles<br/>Implantation : en limite de rue ;<br/>2 travées<br/>RDC + 2 + combles</p> | <p>Gros œuvre : non visible car enduit ;<br/>Couverture : ardoise ;<br/>Toiture : longs pans brisés ; lucarnes au niveau des combles ;<br/>Décor : bandeaux, corniche ; garde corps en fer forgé ;<br/>Autres : balcon sur console au 2<sup>e</sup> étage ;<br/>Parties constituantes : cour jardin en fond de parcelle ;</p> <p><b>Intérêt :</b></p> <ul style="list-style-type: none"> <li>• <b>cohérence avec les constructions voisines ;</b></li> </ul> <p>Inv.2025</p> | Patrimoine urbain |

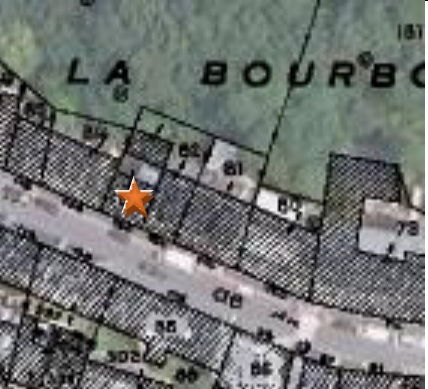
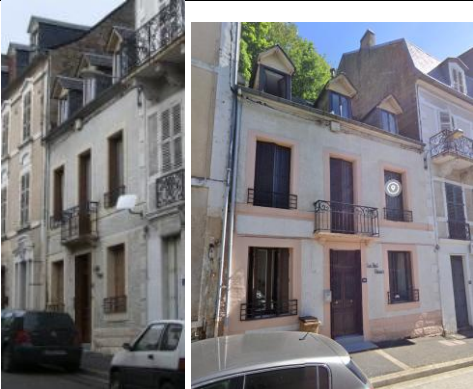
| | | <p>AC 83<br/>130 av Gueneau de Mussy</p> <p>Maison dite <i>Le Val Fleuri</i><br/>Date de construction : limite 19<sup>e</sup>-20<sup>e</sup> siècles<br/>Implantation : limite de rue ;<br/>3 travées<br/>RDC + 1 + combles</p> <p>Inv.2025</p> | <p>Gros œuvre : non visible car enduit ; pierre de taille peinte pour le solin et les encadrements ; bois pour les encadrements des lucarnes ;<br/>Couverture : ardoise ;<br/>Toiture : longs pans ; lucarnes pour les combles ;<br/><b>Autres : balcons et gardes corps vraisemblablement des années 1920-30 ;</b><br/>Parties constituantes : cour en fond de parcelle ;</p> <p><b>A conserver à minima :</b></p> <ul style="list-style-type: none"> <li>• <b>alignement sur rue ;</b></li> <li>• <b>ordonnancement ;</b></li> </ul> | Patrimoine urbain |
