Commune de  
LA BOURBOULE (63)

# Elaboration du Plan Local d'Urbanisme

## Protection du patrimoine bâti

(article L.151-19 du code de l'urbanisme)

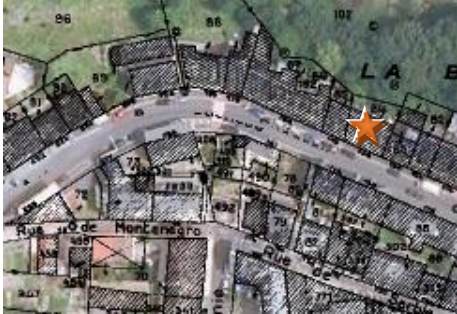
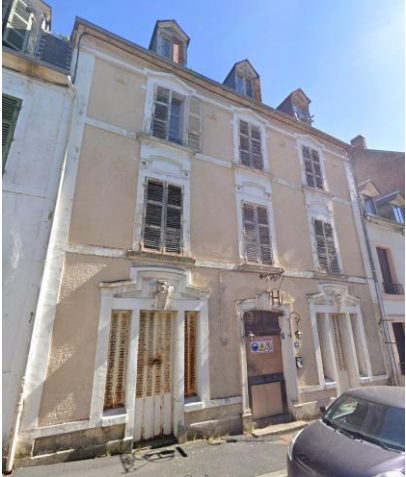
| | | <p>AC 84<br/>138 av Gueneau de Mussy</p> <p>Hôtel de voyageurs, dit <i>Villa Charbonnel Veysset</i><br/>Date de construction : avant 1880 ; modifications en façade durant le 20<sup>e</sup> siècle ;<br/>Implantation en limite de rue<br/>3 travées<br/>SS + RDC + 2 + combles</p> <p>Inventaire général, 2002.<br/>Inv.2025</p> | <p>Gros œuvre : moellons de tuf ; enduits de crépi moucheté ; ciment moulé pour les encadrements, bandeaux, chaines d'angles ;<br/>Couverture : ardoise ;<br/>Toiture : longs pans ; pignon couvert ; lucarnes pour les combles ;<br/><b>Décor : frontons néoclassiques des ouvertures ; enseigne en ferronnerie ;</b><br/>Parties constituantes : cour en fond de parcelle ;</p> <p><b>A conserver à minima :</b></p> <ul style="list-style-type: none"> <li>• <b>alignement sur rue ;</b></li> <li>• <b>ordonnancement ;</b></li> <li>• <b>encadrements, modénatures ;</b></li> </ul> <p><b>Intérêt :</b></p> <ul style="list-style-type: none"> <li>• <b>Architecture classique</b></li> </ul> | Patrimoine urbain |

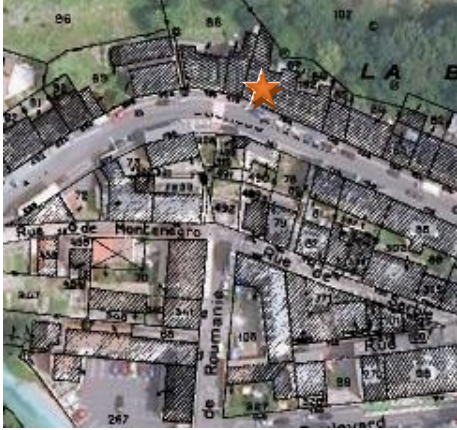
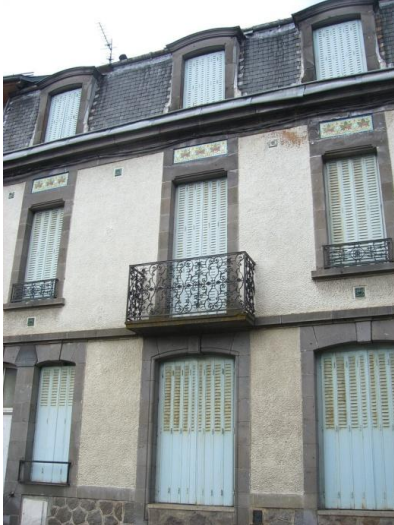
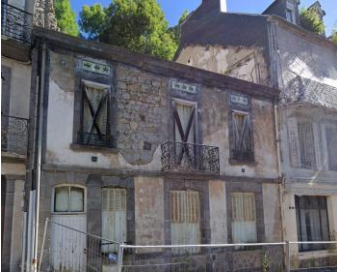
| | | <p>AC 192<br/>156 av Gueneau de Mussy</p> <p>Hôtel de voyageurs dit <i>Hôtel Beau Site</i><br/>Date de construction : avant 1910<br/>Implantation en limite de rue<br/>3 travées<br/>SS + RDC + 1 + combles</p> <p>Inventaire général, 2002.<br/>Inv.2025</p> | <p>Gros œuvre : moellons de granite disposés en opus incertum pour le solin ; le reste du gros œuvre n'est pas visible car enduit ; pierre de taille (andésite ou trachy andésite) pour les encadrements, bandeaux, corniches ;<br/>Couverture : ardoise<br/>Toiture : longs pans brisés : lucarnes de combles ;<br/>Décor : les 3 fenêtres du 1<sup>er</sup> étage ont un linteau orné d'un panneau de carreaux de <b>céramique</b> représentant une frise de feuilles ;<br/>Autres : l'ouverture centrale du 1<sup>er</sup> étage s'ouvre sur un balcon ;</p> <p>Bâtiment ayant subi des transformations : combles à la Mansard supprimés (2024) ;<br/><b>A conserver à minima :</b></p> <ul style="list-style-type: none"> <li>• alignement sur rue ;</li> <li>• ordonnancement ;</li> <li>• encadrements, modénatures ;</li> </ul> | Patrimoine urbain |

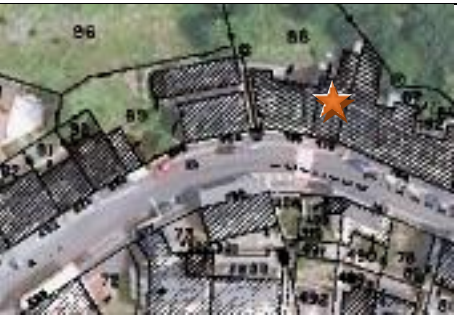
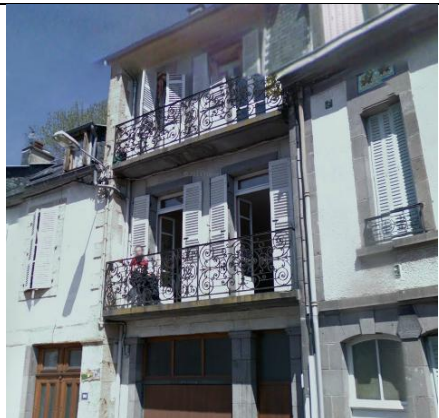
| | | <p>AC 88 EST<br/>180 av Gueneau de Mussy</p> <p>Maison<br/>Date de construction : limite 19<sup>e</sup>-20<sup>e</sup> siècles<br/>Implantation : en limite de rue ;<br/>3 travées<br/>Soubassement + RDC + 1 + combles</p> <p>Inv.2025</p> | <p>Gros œuvre : non visible car enduit ; pierre de taille en andésite pour le RDC ;<br/>Couverture : ardoise ;<br/>Toiture : longs pans ; lucarnes pour les combles ;<br/><b>Décor : les piedroits des baies du RDC sont à chapiteaux ; les gardes corps des balcons sont en fer forgé ;</b><br/>Parties constituantes : jardin en fond de parcelle ;</p> | Patrimoine urbain |

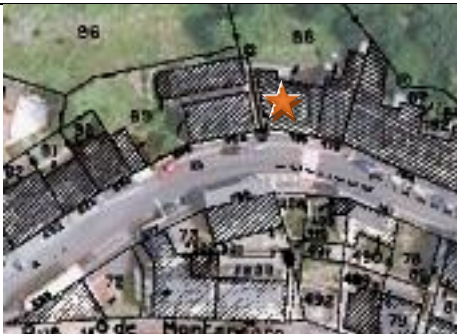
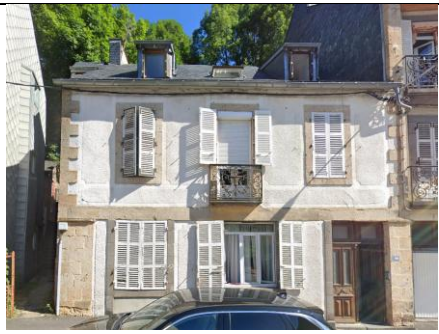
| | | <p>AC 88 Ouest<br/>180 av Gueneau de Mussy</p> <p>Maison ou immeuble<br/>Date de construction : limite 19<sup>e</sup>-20<sup>e</sup> siècles<br/>Implantation : en limite de rue ;<br/>3 travées ;<br/>Soubassement + RDC + 1 + combles</p> <p>Inv.2025</p> | <p>Gros œuvre : non visible car enduit ; <b>andésite pour les encadrements du RDC ; tuf pour les encadrements de l'étage ;</b><br/>Couverture : ardoise ;<br/>Toiture : longs pans ; lucarnes pour les combles ;<br/><b>Décor : jeu d'enduits lisse et moucheté ;</b><br/>Autres : les ouvertures du RDC semblent avoir été remaniées (à l'origine, 3 portes ?) ;<br/>Parties constituantes : jardin en fond de parcelle ;</p> | Patrimoine urbain |

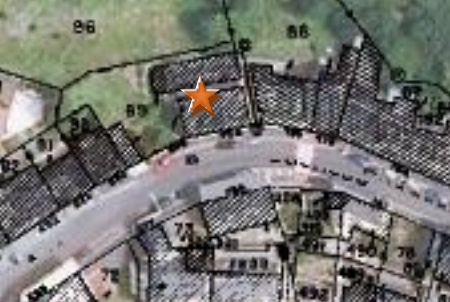
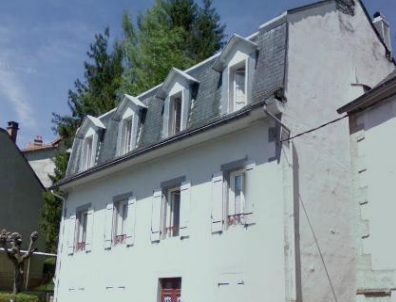
| | | <p>AC 89<br/>196 avenue Guéneau de Mussy</p> <p>Immeuble dit <i>Villa Rocheclair</i><br/>Date de construction : limite 19<sup>e</sup>-20<sup>e</sup> siècles<br/>Implantation : limite de rue<br/>4 travées<br/>Soubassement + RDC surélevé + combles</p> <p>Inv.2025</p> | <p>Gros œuvre : non visible car enduit ; <b>andésite pour les encadrements</b> ;<br/>Couverture : ardoise ;<br/>Toiture : longs pans brisés (<b>mansard</b>) ; lucarnes pour les combles<br/><b>Décor : ferronnerie</b> ;<br/>Parties constituantes : jardin,</p> | Patrimoine urbain |

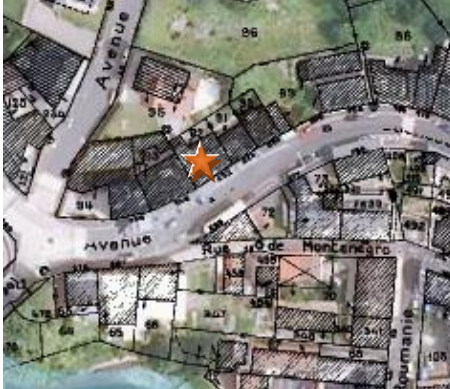
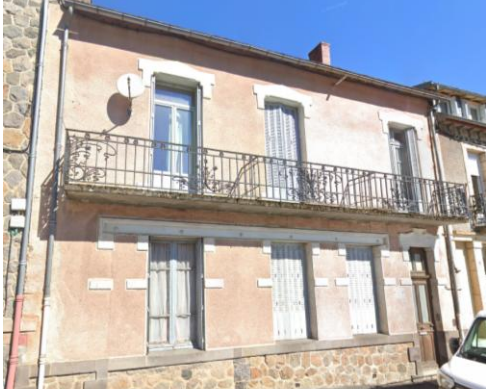
| | | <p>AC 92<br/>232 avenue Guéneau de Mussy</p> <p>Maison <i>l'Aurore</i><br/>Date de construction : avant 1912<br/>Implantation : alignement sur la rue<br/>4 travées<br/>Soubassement + RDC surélevé + 1 + combles</p> | <p>Gros œuvre : non visible car enduit d'un crépi moucheté ; solin en moellons de granite apparents disposés en <b>opus incertum</b> ; <b>bandeau en pierre de taille (andésite ou trachy andésite)</b> ; encadrements et linteaux peints ou crépis ;<br/>Couverture : ardoise ;<br/>Toiture : longs pans et pignons couverts ;<br/><b>Décor : garde-corps du balcon aux motifs Art Nouveau ; décor architectural sur les linteaux des baies</b> ;<br/>Parties constituantes : petite cour à l'arrière ;</p> <p>Inventaire général, 2002.<br/>Inv.2025</p> | Patrimoine urbain |

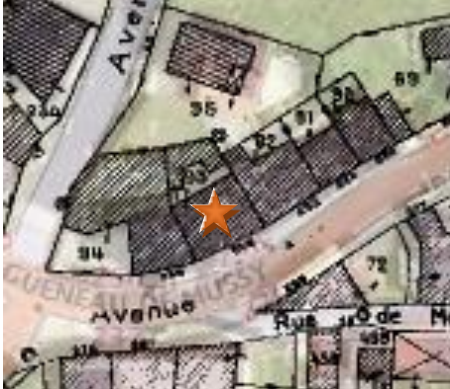
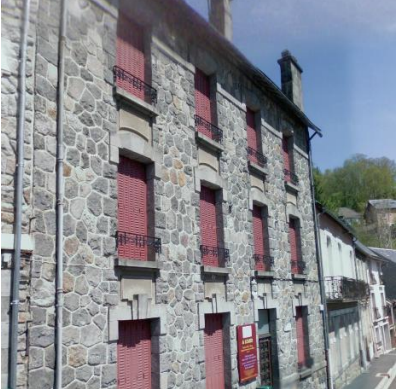
| | | <p>AC 93<br/>248 av Guéneau de Mussy</p> <p>Immeuble</p> <p>Date de construction : entre 1912 et 1932<br/>Alignement sur la rue<br/>4 travées<br/>SS + RDC+2</p> <p>Inventaire général, 2002.<br/>Inv.2025</p> | <p>Gros œuvre : <b>moellon de granite ou trachy andésite apparent, mixte, disposé en opus incertum</b> ; <b>pierre de taille d'andésite ou tachy andésite pour les bandeaux en façade, linteaux des ouvertures</b> ;<br/>Couverture : ardoise ;<br/>Toiture : longs pans et pignons couverts ;<br/>Décor : décor architectural sur les linteaux des baies ;<br/>bandeau au niveau des combles ;<br/>Parties constituantes, végétation : /</p> <p><b>A préserver dans son ensemble.</b></p> | Patrimoine urbain |

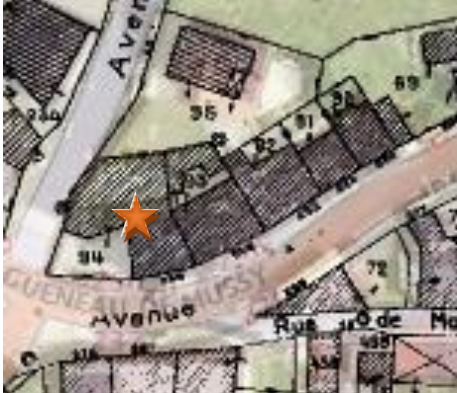
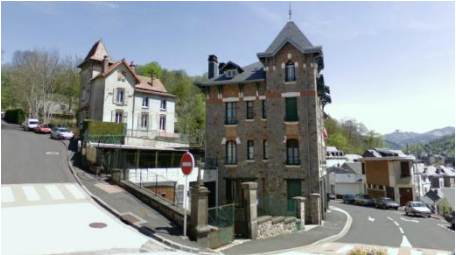
| | | <p>AC 94<br/>258 avenue Gueneau de Mussy</p> <p>Maison</p> <p>Date de construction : entre 1912 et 1932, style Pittoresque ou Régionaliste ; modification au cours de la 2<sup>e</sup> moitié du 20<sup>e</sup> siècle avec mise en place de garages dans le soubassement ;</p> <p>Implantation : en limite de rue (côté avenue), en bout d'îlot ;</p> <p>4 travées</p> <p>Agencement complexe</p> <p>Soubassement + RDC surélevé + 2 + combles</p> | <p>Gros œuvre : moellons de granite apparents disposés en <b>opus incertum</b> ; <b>encadrements</b> combinent moellons de granite et brique ; encadrements de la boutique et de la remise en pierre de taille en andésite ; linteau en poutrelle métallique ;</p> <p>Couverture : ardoise ;</p> <p>Toiture : longs pans à croupes, lucarnes pour les combles ; larges avant toits reposant sur des aisseliers en bois ;</p> <p><b>Décor</b> : bandeau en brique ; certains pleins de travées sont décorés de galets ou petits carreaux de céramique avec décor en damiers ;</p> <p>Autres : balcon en bois au dernier niveau ; garde-corps en ferronnerie ;</p> <p>Note : l'angle sud-ouest est traité comme une <b>tour d'angle</b>, plus haute que le reste de l'édifice et avec un décrochement en avant ;</p> <p>Parties constituantes : remise et boutique au RDC ;</p> <p><b>A préserver dans son ensemble.</b></p> <p><b>Intérêt :</b></p> <ul style="list-style-type: none"> <li>• <b>Architecture Art déco, style Cottage</b></li> </ul> <p>Inventaire général, 2002.<br/>Inv.2025</p> | Patrimoine urbain |

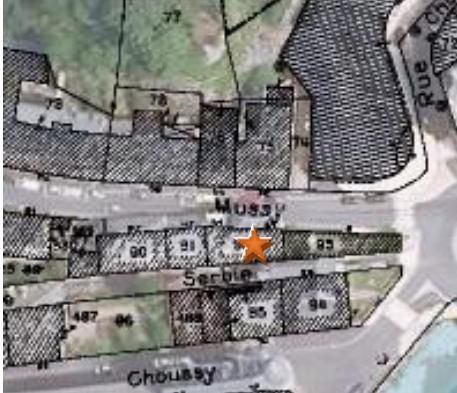
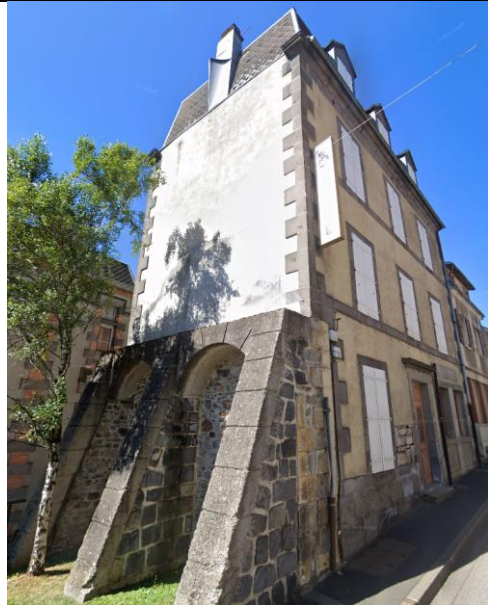
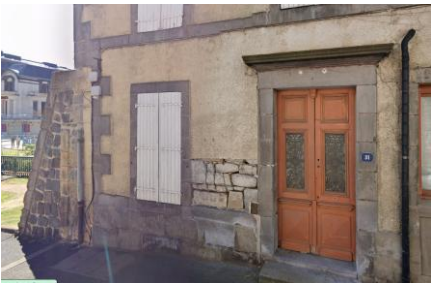
| | | <p>AD 92 Est<br/>31 av Gueneau de Mussy / rue de Serbie</p> <p>Immeuble</p> <p>Date de construction : limite 19<sup>e</sup>-20<sup>e</sup> siècles</p> <p>Implantation : <b>alignement sur la rue</b> ; parcelle traversante ;</p> <p>3 travées</p> <p>Soubassement + RDC + 2 + combles</p> | <p>Gros œuvre : non visible car enduit ; andésite pour les <b>encadrements, chainages, corniche, soubassement</b> ;</p> <p>Couverture : ardoise ;</p> <p>Toiture : longs pans brisés (<b>marsardés</b>) ; lucarnes pour les combles ;</p> <p>Parties constituantes : boutique au RDC ;</p> <p><b>A conserver à minima :</b></p> <ul style="list-style-type: none"> <li>• <b>orientation des toitures ;</b></li> <li>• <b>ordonnancement ;</b></li> <li>• <b>soubassement, chainage et encadrements à ne pas enduire ni peindre ;</b></li> </ul> <p>Inv.2025</p> | Patrimoine urbain |

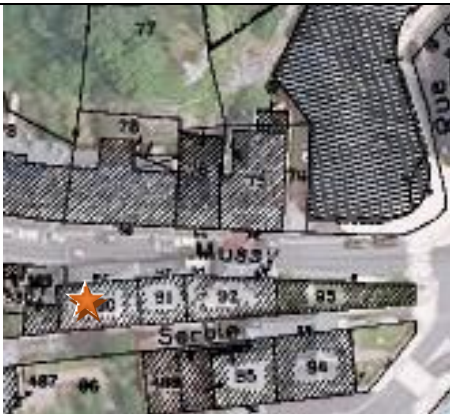
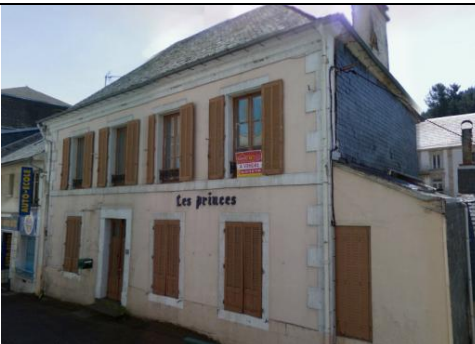
| | | <p>AD 90<br/>57 av Guéneau de Mussy / rue de Serbie</p> <p>Hôtel <i>Les Princes</i><br/>Date de construction : limite 19<sup>e</sup>-20<sup>e</sup> siècles</p> <p>Implantation : <b>aligné sur la rue</b> ; parcelle traversante ;<br/>4 travées<br/>Soubassement + RDC + 1</p> | <p>Gros œuvre : non visible car enduit ; pierre de taille peinte pour le solin ; tuf peint pour les encadrements ;<br/>Couverture : ardoise ;<br/>Toiture : longs pans ; croupes ;<br/>Décor : <b>bandeaux</b> ; <b>corniche</b> ;<br/>Autres :<br/>Parties constituantes : /</p> <p><b>A conserver à minima :</b></p> <ul style="list-style-type: none"> <li>• orientation des toitures ;</li> <li>• ordonnancement ;</li> <li>• soubassement, chainage et encadrements à ne pas enduire ni peindre ;</li> </ul> <p>Inventaire général, 2002.<br/>Inv.2025</p> | Patrimoine urbain |

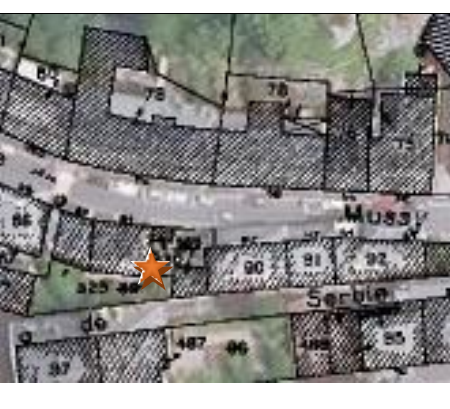
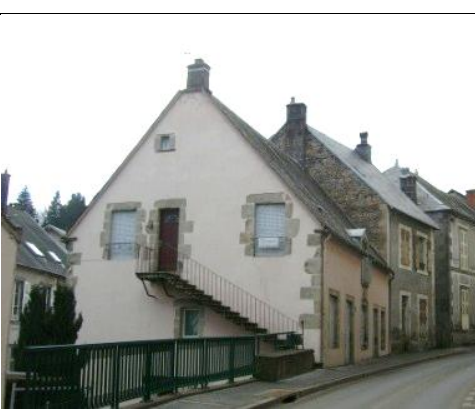
| | | <p>AD 330 ?<br/>av Guéneau de Mussy</p> <p>Maison <i>Villa Marianne</i><br/>Date de construction : limite 19<sup>e</sup>-20<sup>e</sup> siècles</p> <p>Implantation : <b>aligné sur la rue</b> ;<br/>5 travées<br/>Soubassement + RDC + combles</p> <p>Inv.2025</p> | <p>Gros œuvre : non visible car enduit ; pierre de taille pour les encadrements ;<br/>Couverture : ardoise ;<br/>Toiture : longs pans ;<br/>Décor :<br/>Autres : escalier droit extérieur le long du mur gouttereau donnant accès aux combles ;<br/>Parties constituantes : /</p> <p><b>A conserver à minima :</b></p> <ul style="list-style-type: none"> <li>• orientation des toitures ;</li> <li>• ordonnancement ;</li> <li>• soubassement, chainage et encadrements à ne pas enduire ni peindre ;</li> </ul> <p><b>Intérêt :</b></p> <ul style="list-style-type: none"> <li>• architecture rurale type maison de bourg</li> </ul> | Patrimoine agricole |

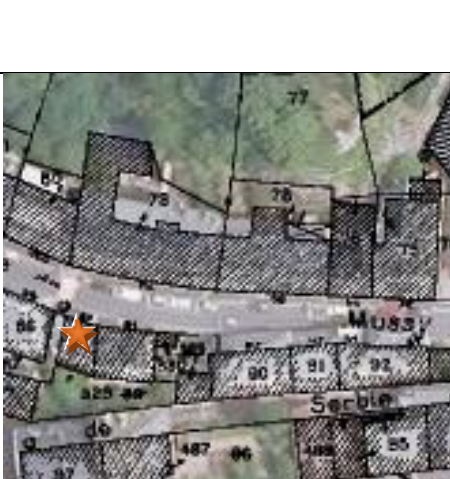
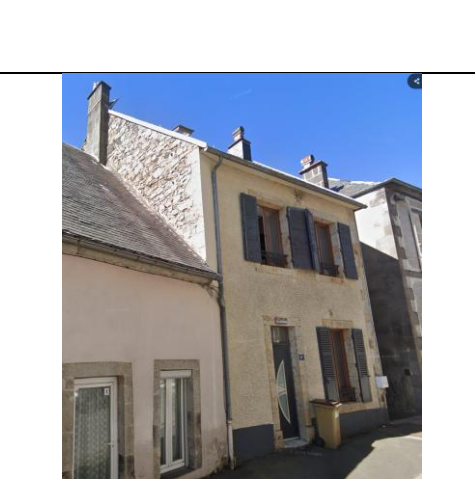
| | | <p>AD 329<br/>87 av Guéneau de Mussy</p> <p>Maison <i>Villa Boston</i><br/>Date de construction : limite 19<sup>e</sup>-20<sup>e</sup> siècles</p> <p>Implantation : en retrait ; parcelle traversante ;<br/>2 travées<br/>Soubassement + RDC + 1 + combles</p> | <p>Gros œuvre : appareils mixtes de moellons de tuf et de granite ;<br/>Couverture : ardoise ;<br/>Toiture : longs pans ;<br/>Parties constituantes : jardin à l'arrière ;</p> <p>Inventaire général, 2002.<br/>Inv.2025</p> | Patrimoine urbain |

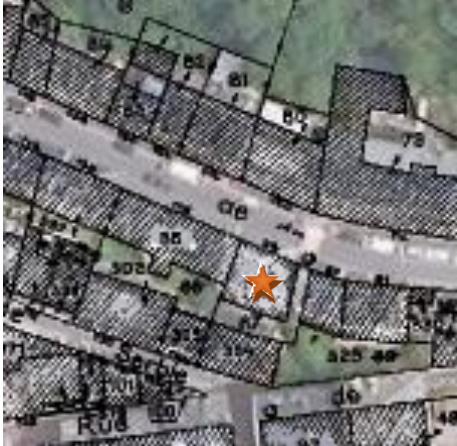
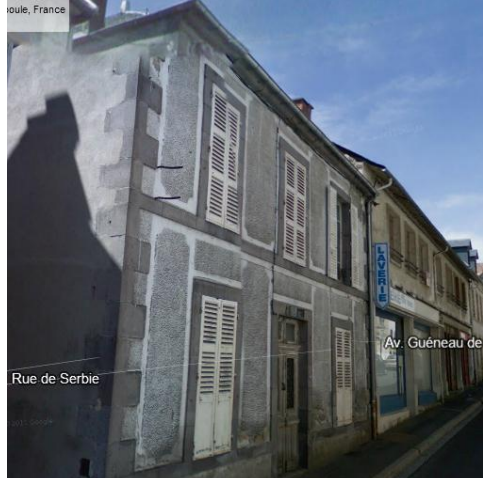
| | | <p>AD 86<br/>99 av Gueneau de Mussy</p> <p>Maison ou immeuble dit <i>Villa Bellevue</i><br/>Date de construction : limite 19<sup>e</sup>-20<sup>e</sup> siècles</p> <p>Implantation : <b>alignement sur la rue</b><br/>3 travées<br/>Soubassement + RDC + 1 + combles</p> <p>Inv.2025</p> | <p>Gros œuvre : non visible car enduit ; andésite pour les encadrements ;<br/>Couverture : ardoise ;<br/>Toiture : longs pans ; croupes ;<br/>Décor : <b>jeu d'enduit lisse et moucheté</b> ;<br/>Parties constituantes : cour-jardin à l'arrière ;</p> <p><b>A conserver à minima :</b></p> <ul style="list-style-type: none"> <li>• orientation des toitures ;</li> <li>• ordonnancement ;</li> <li>• chainage et encadrements à ne pas enduire ni peindre ;</li> <li>•</li> </ul> | Patrimoine urbain |

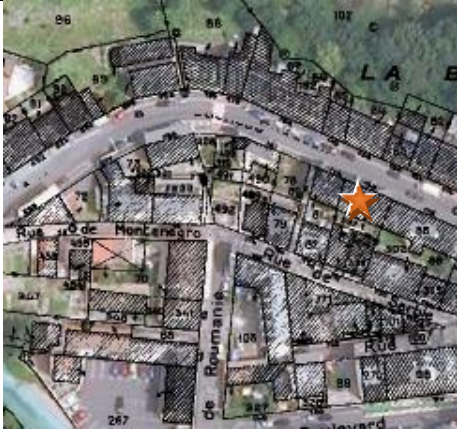
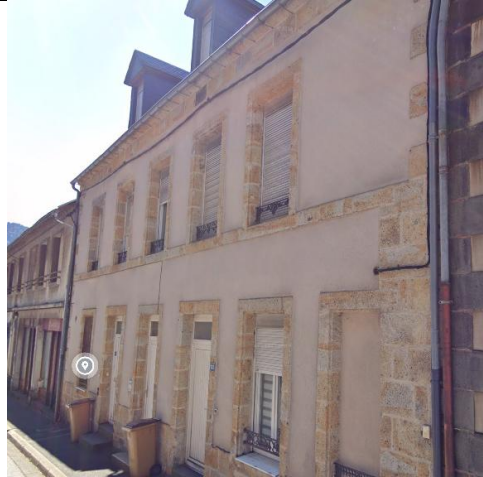
| | | <p>AD 397<br/>135 avenue Gueneau de Mussy</p> <p><i>Villa Mallet Espinasse</i><br/>Date de construction : avant 1879<br/>5 travées<br/>Implantation : alignement sur la rue<br/>Soubassement + RDC surélevé + 1 + combles</p> <p> Photo ancienne - DRAC</p> | <p>Gros œuvre : non visible car enduit ; solin + encadrements + bandeaux + corniche + chaines d'angles en pierre de taille de tuf (pierre de la Bugette) ;<br/>Couverture : ardoise ;<br/>Toiture : longs pans et croupes ;<br/>Note : 2 portes d'entrée en élévation principale ;</p> <p><b>A conserver à minima :</b></p> <ul style="list-style-type: none"> <li>• orientation des toitures ;</li> <li>• ordonnancement ;</li> <li>• chainage et encadrements à ne pas enduire ni peindre ;</li> </ul> <p><b>Mise en valeur :</b><br/>Bâtiment rénové et fortement transformé (toiture comprenant désormais des lucarnes) ; les pierres de tuf sont mises en valeur (encadrements, chainages, solins) ;</p> <p>Inventaire général, 2002.<br/>Inv.2025</p> | Patrimoine urbain |

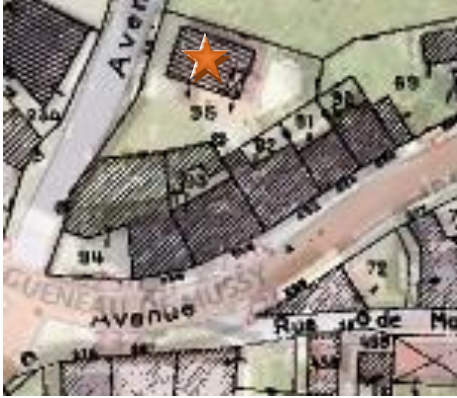
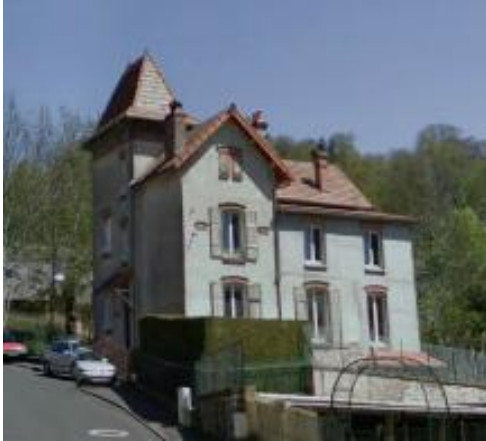
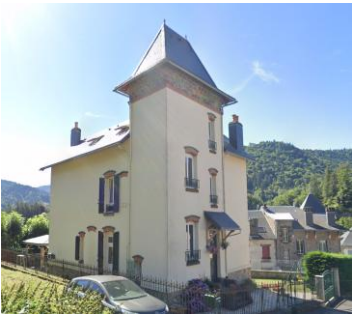
| | | <p>AC 95<br/>42 avenue des Roches</p> <p>Maison</p> <p>Date de construction : début 20<sup>e</sup> siècle<br/>Implantation : isolée sur la parcelle<br/>Soubassement + RDC + 2 + combles</p> | <p>Gros œuvre : non visible car enduit ; granite disposé en <b>opus incertum pour le soubassement</b> ; andésite en <b>opus incertum sous le toit en pavillon</b> ; <b>brique et pierre pour les encadrements</b> ;<br/>Couverture : tuile mécanique ;<br/><b>Toiture : longs pans ; pavillon ; aisseliers en bois sous l'avant toit</b> ;<br/><b>Décor : bandeau en brique ; marquise</b> ;<br/>Parties constituantes : jardin ;</p> <p><b>A préserver dans son ensemble.</b></p> <p><b>Intérêt :</b></p> <ul style="list-style-type: none"> <li>• villa bourgeoise de l'époque thermale</li> </ul> <p>Inv.2025</p> | Patrimoine thermal |

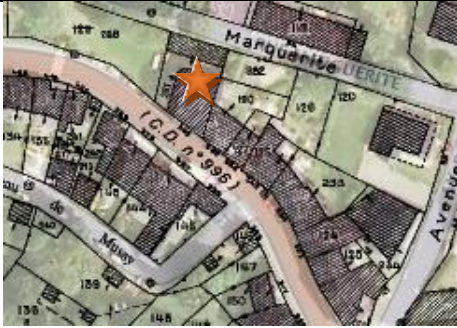
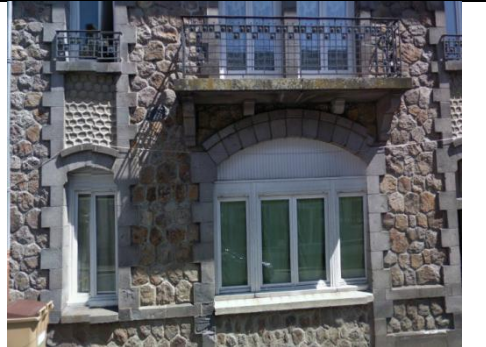
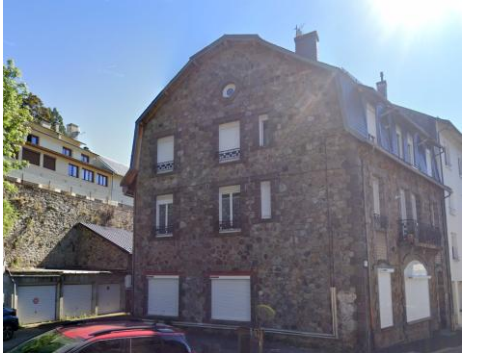
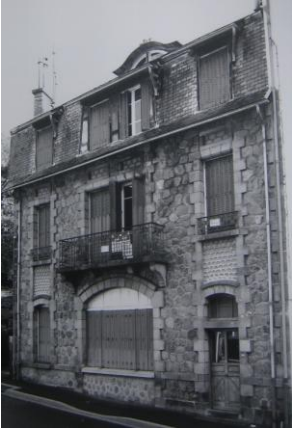
| | | <p>AC 281<br/>368 av Guéneau de Mussy / rue Marguerite</p> <p><i>Villa Beauséjour</i></p> <p>Date de construction : entre 1912 et 1932, remanié courant 20<sup>e</sup> siècle<br/>Alignement sur la rue.<br/>RDC+1+c<br/>3 travées</p> <p><i>Photo ancienne - DRAC</i></p> | <p>Gros œuvre : moellon de granite apparent, disposé en <b>opus incertum</b> ; pierre de taille en andésite ou trachy andésite pour les <b>encadrements, bandeau du solin, chaines d'angles, consoles du balcon</b> ;<br/>Couverture : ardoise ;<br/>Toiture : longs pans brisés (<b>Mansard</b>) ; pignons couverts ; toiture percées de lucarnes ;<br/><b>Décor : la grande baie centrale de l'étage s'ouvre sur un balcon ; garde-corps en ferronnerie avec décor géométrique (art déco) ; arc en plein cintre pour le RDC ; décor ciment faux galets dans l'alignement des fenêtres</b> ;<br/>Parties constituantes, végétation : espaces libres sur le côté et en fond de parcelle.</p> <p><b>A préserver dans son ensemble.</b></p> <p>Inventaire général, 2002.<br/>Inv.2025</p> | Patrimoine urbain |

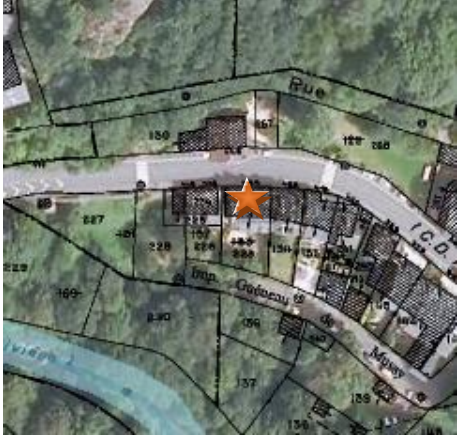
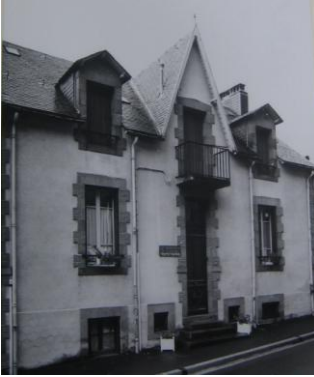
| | | <p>AC 223<br/>435 avenue Gueneau de Mussy</p> <p><i>Villa Santina</i><br/>Date de construction : entre 1894 et 1909<br/>Implantation : en limite de rue<br/>3 travées<br/>Soubassement + RDC surélevé + 1 étage en surcroit</p> <p><i>Photo ancienne - DRAC</i></p> | <p>Gros œuvre : non visible car crépi ; encadrements + chaînes d'angles en brique et pierre de taille en andésite à assises alternées ;<br/>Couverture : ardoise ;<br/>Toiture : le mur gouttereau principal est interrompu par un petit pignon couvert d'un toit à 2 pans perpendiculaire à la toiture générale à longs pans et pignons couvert ; 2 lucarnes latérales et une fenêtre pendante centrale pour les combles ;<br/>Note : balcon pour la fenêtre pendante ; entrée surélevée (perron de 3 marches en andésite) ;<br/>Parties constituantes : jardin en fond de parcelle ;</p> <p><b>A conserver à minima :</b></p> <ul style="list-style-type: none"> <li>• <b>chainage et encadrements à ne pas enduire ni peindre ;</b></li> </ul> <p>Inventaire général, 2002.<br/>Inv.2025</p> | <p>Patrimoine urbain</p> |

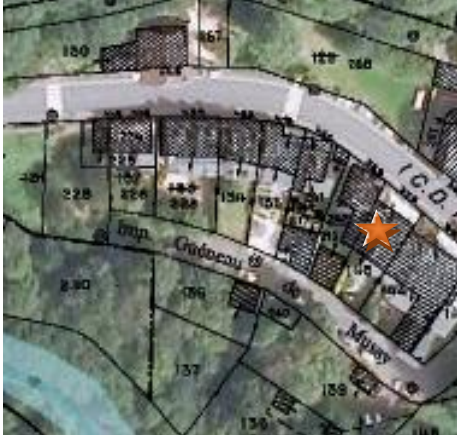
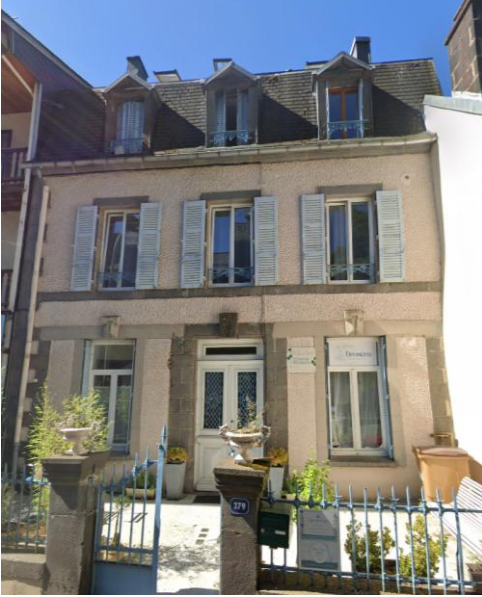
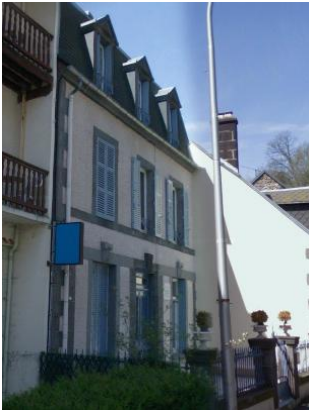
| | | <p>AC 143<br/>379 avenue Gueneau de Mussy</p> <p>Immeuble dite <i>Villa Sans Souci</i><br/>Date de construction : limite 19<sup>e</sup>-20<sup>e</sup> siècles<br/>Implantation : en retrait<br/>3 travées<br/>2 Soubassement + RDC + 1 + combles</p> | <p>Gros œuvre : non visible car enduit ; andésite pour les encadrements ;<br/>Couverture : bardeaux synthétiques ;<br/>Toiture : <b>longs pans brisés (Mansard)</b> ; lucarnes pour les combles ;<br/>Décor : clefs d'arc sculptées sur les baies du RDC ; frontons des lucarnes moulurés ; bandeaux ;<br/>Parties constituantes : cour à l'avant du bâtiment ; garage dans le 2<sup>e</sup> étage de soubassement ;</p> <p><b>A conserver à minima :</b></p> <ul style="list-style-type: none"> <li>• <b>ordonnancement ;</b></li> </ul> <p><b>Intérêt :</b></p> <ul style="list-style-type: none"> <li>• <b>villa bourgeoise</b></li> </ul> <p>Inv.2025</p> | <p>Patrimoine urbain</p> |

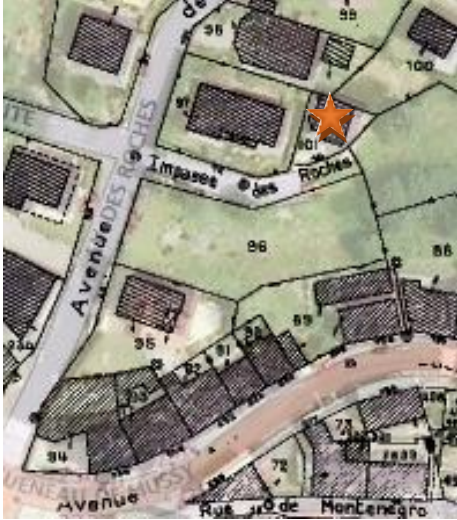
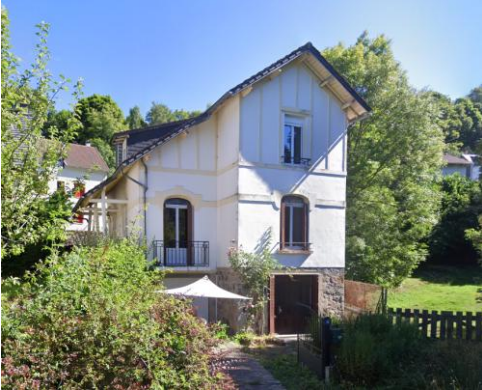
| | | <p>AC 101<br/>35 rue Marguerite</p> <p>Villa</p> <p>Date de construction : entre 1909 et 1932</p> <p>2 travées, dont une travée en décrochement formant mur pignon ;</p> <p>Implantation : isolée sur la parcelle</p> <p>Soubassement + RDC surélevé + combles</p> | <p>Gros œuvre : non visible car enduit ; soubassement en moellons de granite apparents et disposés en <b>opus incertum</b> ; pierre de taille de tuf pour les piédroits des encadrements du soubassement ; poutrelle métallique pour les linteaux des encadrements du soubassement ; assises alternées en brique et ciment pour les encadrements du 1<sup>er</sup> étage ;</p> <p>Couverture : tuiles plates de ciment teinté ( ? )</p> <p>Toiture : longs pans et pignons couverts ;</p> <p><b>Décor : faux pan de bois en ciment pour le mur pignon au niveau des combles ;</b></p> <p>Parties constituantes : jardin ; garage en soubassement ;</p> <p>Note : RDC surélevé accessible par un escalier extérieur droit en maçonnerie protégé par l'avant toit qui est soutenu par des poteaux en bois ; combles éclairé par des lucarnes en mur gouttereau et une fenêtre en mur pignon ;</p> <p><b>A préserver dans son ensemble.</b></p> <p><b>Intérêt :</b></p> <ul style="list-style-type: none"> <li>• <b>Architecture style cottage</b></li> </ul> <p>Inventaire général, 2002.<br/>Inv.2025</p> | Patrimoine thermal |

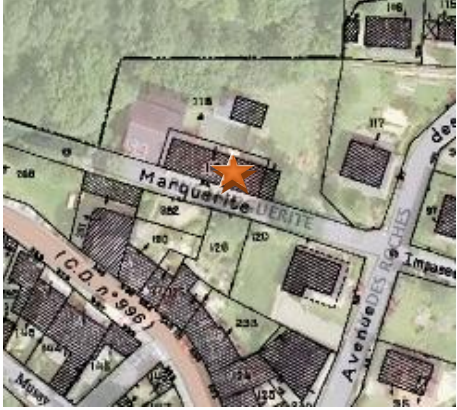
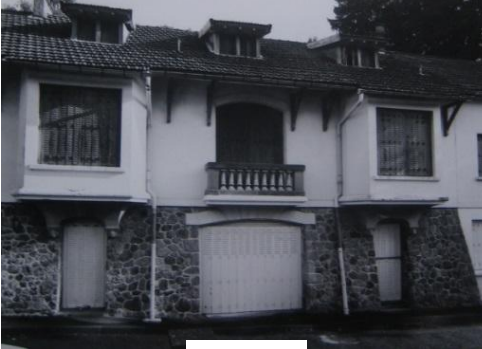
| | <p>Photo ancienne<br/>- DRAC</p> | <p>AC 119<br/>Rue Marguerite</p> <p>Maison <i>San Pedro</i> ou <i>Les Edelweiss</i></p> <p>Date de construction : entre 1912 et 1932 ;</p> <p>agrandissements après 1947 ;</p> <p>3 travées</p> <p>Implantation : <b>en limite de rue</b></p> <p>Soubassement + RDC surélevé + combles</p> | <p>Gros œuvre : non visible car enduit ; soubassement en moellons de granite apparents disposés en <b>opus incertum</b> ;</p> <p>Couverture : tuile plate mécanique ;</p> <p>Toiture : longs pans et pignons couverts ; <b>large avant toit sur aisseliers de bois</b> ; lucarne rampante pour éclairer les combles ;</p> <p>Parties constituantes : cour jardin ;</p> <p>Note : la façade sur rue présente un fruit important ; 2 logettes à pans coupés sur les travées latérales ; balcon sur la travée centrale ;</p> <p>Remarque : maison d'enfants</p> <p>Inventaire général, 2002.<br/>Inv.2025</p> | Patrimoine thermal |

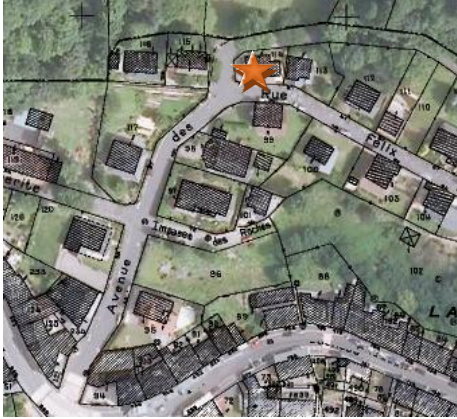
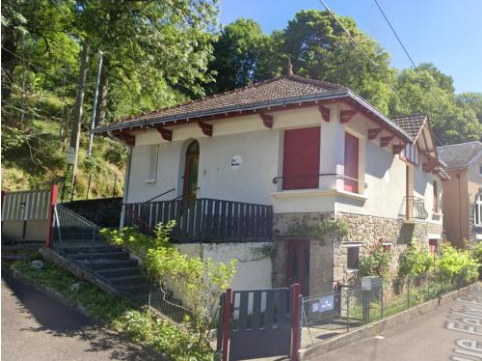
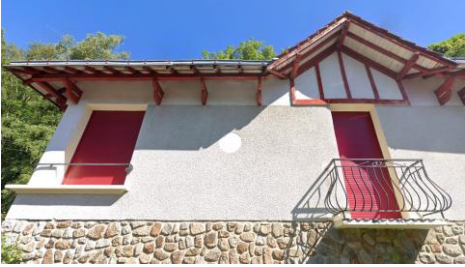
| | | <p>AC 114<br/>Rue Felix Faure</p> <p>Maison dite <i>Les Airelles</i><br/>Date de construction : années 1920-30<br/>Implantation : alignement<br/>RDC + étage</p> | <p>Gros œuvre : non visibles car enduits ; moellons d'andésite pour le soubassement disposés en <b>opus incertum</b> ; ciment pour les encadrements ;<br/>Couverture : tuile mécanique ;<br/>Toiture : longs pans ; croupes ;<br/><b>Décor : faux colombage sous toiture ;</b></p> <p><b>A préserver dans son ensemble.</b></p> <p>Intérêt :<br/>• <b>Architecture style cottage</b></p> <p>Inv.2025</p> <p>Patrimoine thermal</p> |

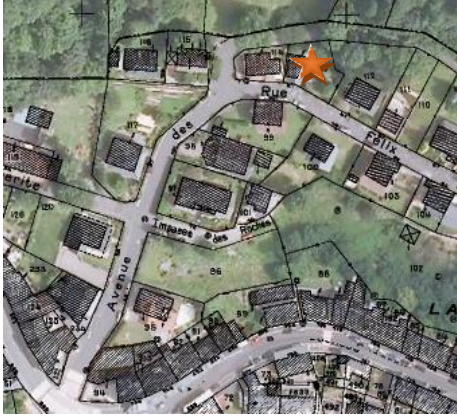
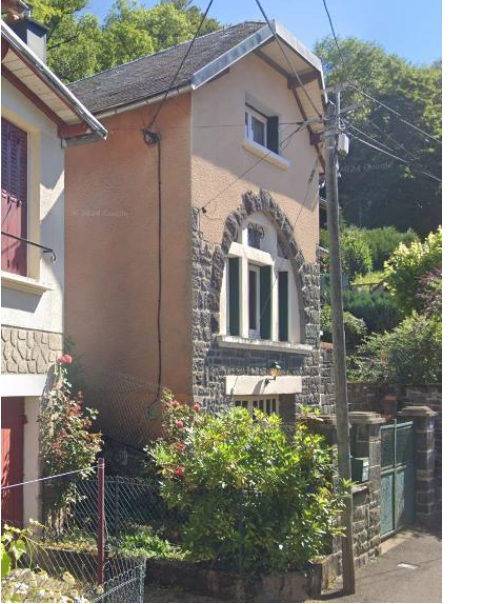
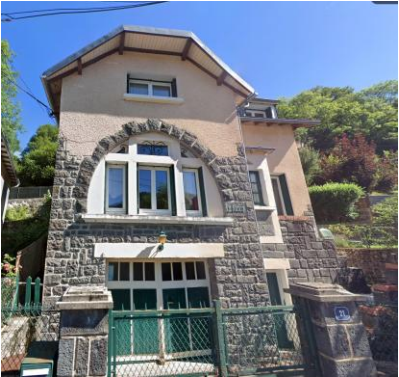
| | | <p>AC 113<br/>Rue Felix Faure</p> <p>Maison dite <i>Le Houx</i><br/>Date de construction : années 1920<br/>Implantation : isolée sur la parcelle, en retrait<br/>Soubassement + RDC surélevé + étage en surcroît</p> | <p><b>Gros œuvre</b> : non visibles car enduits ; moellons d'andésite pour le soubassement ; andésite et ciment pour les encadrements ;<br/>Couverture : ardoise ;<br/>Toiture : longs pans ; croupes ; lucarnes pour les combles ;<br/><b>Décor : fenêtre principale en arc brisé ;</b><br/>Autres : escalier extérieur droit en maçonnerie ;<br/>Parties constituantes : jardin ; garage dans le soubassement ;</p> <p><b>A préserver dans son ensemble.</b></p> <p>Intérêt :<br/>• <b>Architecture Art-déco</b></p> <p>Inv.2025</p> <p>Patrimoine thermal</p> |

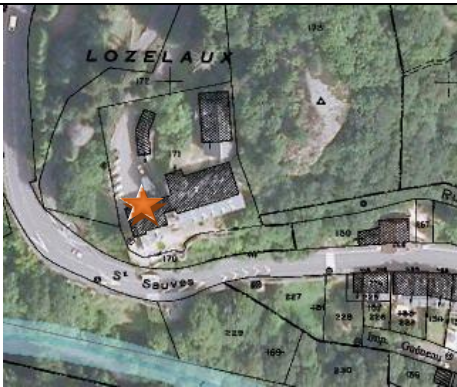
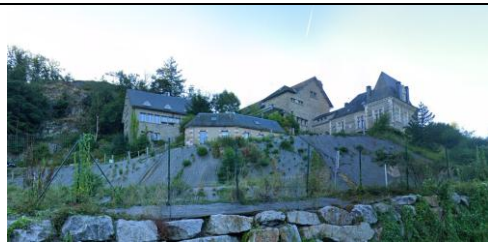
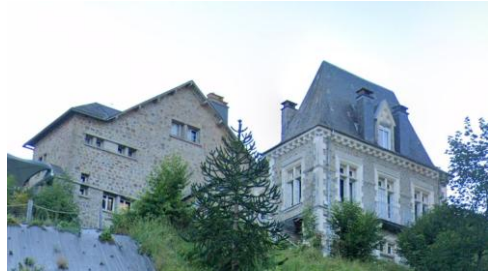
| | <br> | <p>AC 171<br/>110 route de St Sauves</p> <p>Maison ; Villa <i>Perronin</i> ; La Roche aux Fées<br/>Date de construction : 1933 ; Paul Neyrial architecte ; style néo renaissance ; adjonction de plusieurs autres bâtiments postérieurs ;<br/>Elévation à travées ; 2 corps de bâtiments disposés perpendiculairement l'un à l'autre ;</p> <p>Photo ancienne - DRAC</p> | <p>Gros œuvre : moellons de granite disposés en opus incertum ; enduit moucheté ; pierre de taille (andésite) pour le solin ; pierre de taille ou ciment pour les encadrements + cordons + corniches + modillons ;<br/>Couverture : ardoise ;<br/>Toiture : longs pans et croupes ; lucarnes pour les combles ;<br/>Parties constituantes : parc arboré ;<br/>Remarque : actuellement centre de vacances La Roche aux Fées ;</p> <p><b>A préserver dans son ensemble.</b></p> <p><b>Intérêt :</b></p> <ul style="list-style-type: none"> <li>• <b>Architecture néo-classique</b></li> </ul> <p>Inventaire général, 2002.<br/>Inv.2025</p> | Patrimoine thermal |

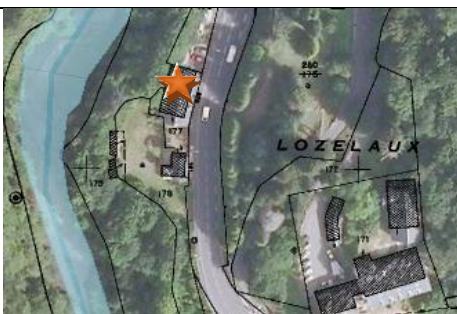
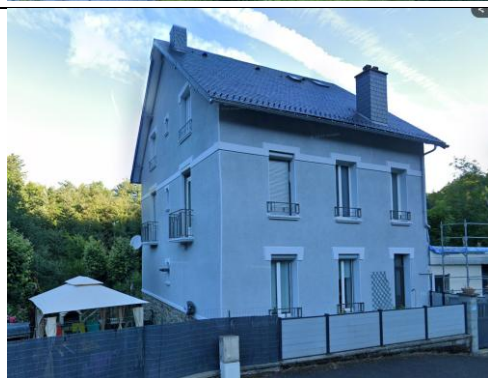
| | | <p>AC 312<br/>Route de St Sauves</p> <p>Immeuble<br/>Date de construction : 2<sup>e</sup> quart du 20<sup>e</sup> siècle</p> <p>Implantation : isolée sur la parcelle ;<br/>3 travées<br/>Soubassement + RDC + 1 + combles</p> <p>Inv.2025</p> | <p>Gros œuvre : non visible car enduit ; granite en opus incertum pour le soubassement ;<br/>Couverture : ardoise ;<br/>Toiture : longs pans ;<br/>Parties constituantes : jardin ;</p> <p><b>A conserver à minima :</b></p> <ul style="list-style-type: none"> <li>• <b>ordonnancement ;</b></li> <li>• <b>chainage et encadrements à ne pas enduire ni peindre ;</b></li> </ul> | Patrimoine urbain |

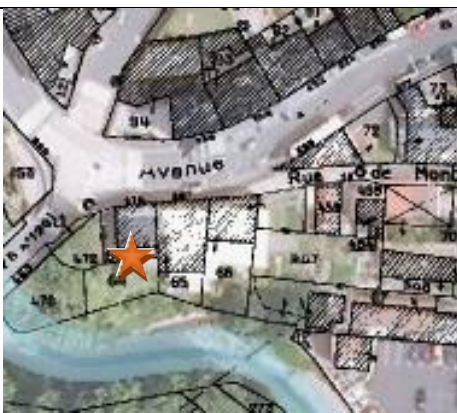
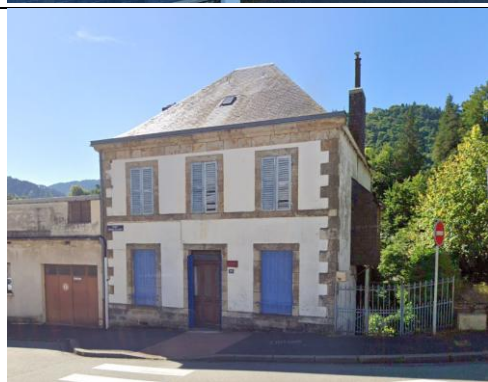
| | | <p>AD 63<br/>275 av Gueneau de Mussy</p> <p>Maison dite <i>Les Glycines</i><br/>Date de construction : limite 19<sup>e</sup>-20<sup>e</sup> siècles</p> <p>Implantation : <b>alignement sur la rue</b><br/>3 travées<br/>SS + RDC + 1</p> <p>Inv.2025</p> | <p>Gros œuvre : non visible car enduit ; moellons d'andésite pour le solin ; <b>pierre de tuf et andésite pour les encadrements, corniches et bandeaux</b> ;<br/>Couverture : ardoise ;<br/><b>Toiture : longs pans et croupes ;</b><br/>Parties constituantes : cour ;</p> <p><b>A conserver à minima :</b></p> <ul style="list-style-type: none"> <li>• <b>orientation des toitures ;</b></li> <li>• <b>ordonnancement ;</b></li> <li>• <b>chainage et encadrements à ne pas enduire ni peindre ;</b></li> </ul> <p><b>Intérêt :</b></p> <ul style="list-style-type: none"> <li>• <b>villa bourgeoise</b></li> </ul> | Patrimoine thermal |

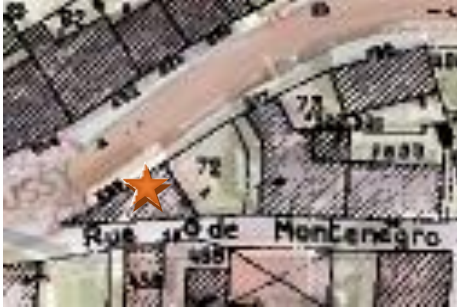
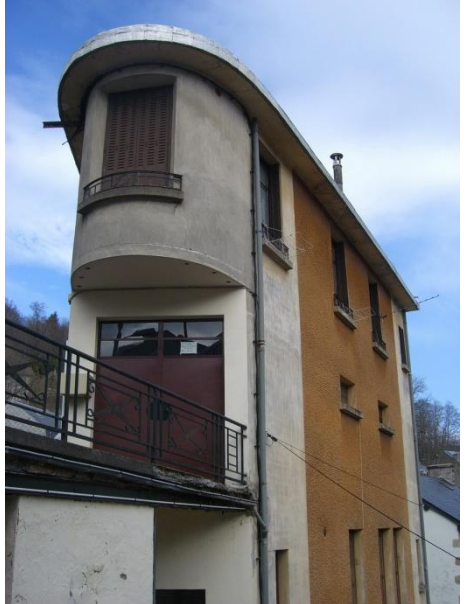
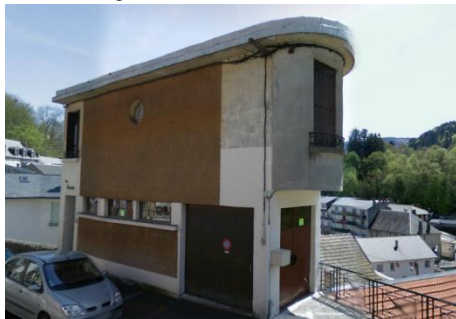
| | | <p>AD 72<br/>235 av Gueneau de Mussy / rue de Monténégro</p> <p><i>Villa Mariette</i><br/>parcelle triangulaire très étroite ; fort dénivelé générant des élévations différentes ;</p> <p>Date de construction : après 1932<br/>Alignement sur la rue<br/>RDC+1 en façade sur l'avenue ; RDC+2 sur la rue de Monténégro.</p> | <p>Gros œuvre : moellon de granite en opus incertum pour les soubassements ; parpaing de béton et ciment ;<br/>Couverture : /<br/>Toiture : terrasse ;<br/><b>Décor : juxtaposition d'enduit lisse clair et de crépi moucheté foncé forme un décor géométrique ;</b><br/>Note : garages en RDC (rue de Monténégro).<br/>Parties constituantes, végétation : /</p> <p><b>Intérêt :</b><br/>Immeuble se caractérisant par une <b>architecture des années 1930, inspirée de Le Corbusier</b> (fenêtres horizontales, toit terrasse, formes géométriques simples avec un arrondi en surplomb).</p> <p>Inventaire général, 2002.<br/>Inv.2025</p> | Patrimoine urbain |

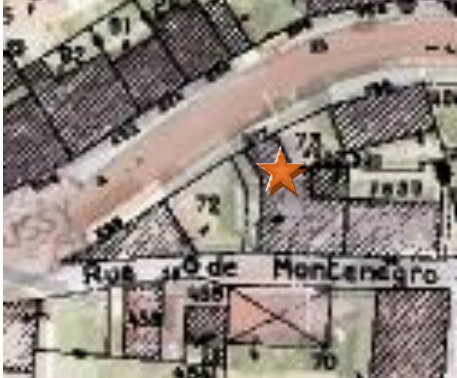
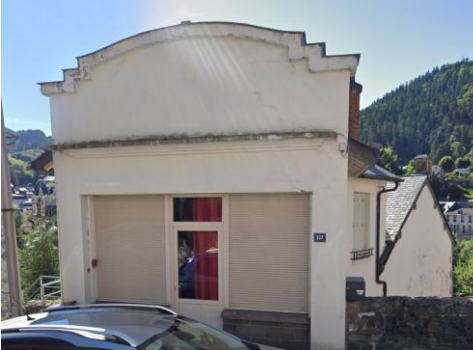
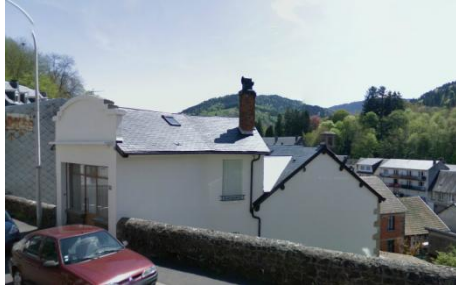
| | | <p>AD 73 sud<br/>Av Gueneau de Mussy / Rue de Montenegro</p> <p>Immeuble ?<br/>Date de construction : début 20<sup>e</sup> siècle<br/>Implantation : alignement sur la rue ;<br/>3 travées<br/>Soubassement + RDC surélevé+ 1</p> | <p>Gros œuvre : non visible car enduit ; granite en opus incertum pour le solin ; pierre de tuf pour les encadrements ;<br/>Couverture : ardoise ;<br/>Toiture : longs pans ;<br/>Autres : escalier extérieur au RDC surélevé, droit en andésite ; linteaux à poutrelles métalliques ;<br/>Parties constituantes : remise dans le soubassement ;</p> <p><b>Intérêt :</b><br/>• <b>Architecture Art déco,</b></p> <p>Inv.2025</p> | Patrimoine urbain |

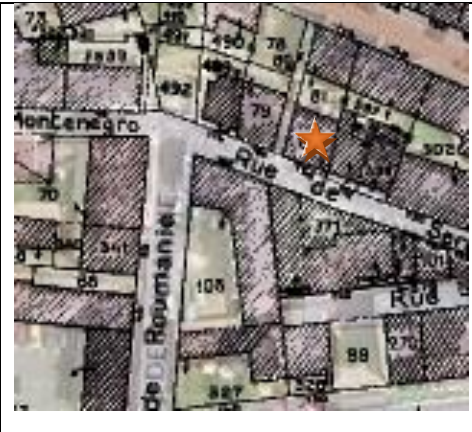
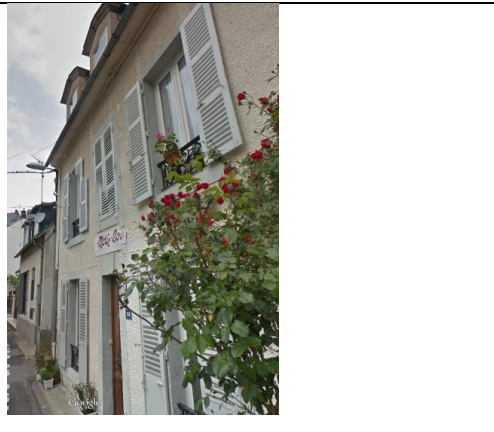
| | | <p>AD 82<br/>158 rue de Serbie</p> <p>Maison ou immeuble dit <i>Marie Rose</i><br/>Date de construction : fin 19<sup>e</sup>-début 20<sup>e</sup> siècle</p> <p>Implantation : en retrait<br/>3 travées<br/>Soubassement + RDC surélevé + combles</p> | <p>Gros œuvre : non visible car enduit ; pierre de tuf pour les encadrements ; pierre de taille andésite pour les chaines d'angles ;<br/>Couverture : ardoise ;<br/>Toiture : longs pans ; lucarnes pour les combles ;<br/>Décor : ferronnerie ;</p> <p><b>A conserver à minima :</b></p> <ul style="list-style-type: none"> <li>• orientation des toitures ;</li> <li>• ordonnancement ;</li> <li>• chainage et encadrements à ne pas enduire ni peindre ;</li> </ul> <p>Inventaire général, 2002.<br/>Inv.2025</p> | Patrimoine urbain |

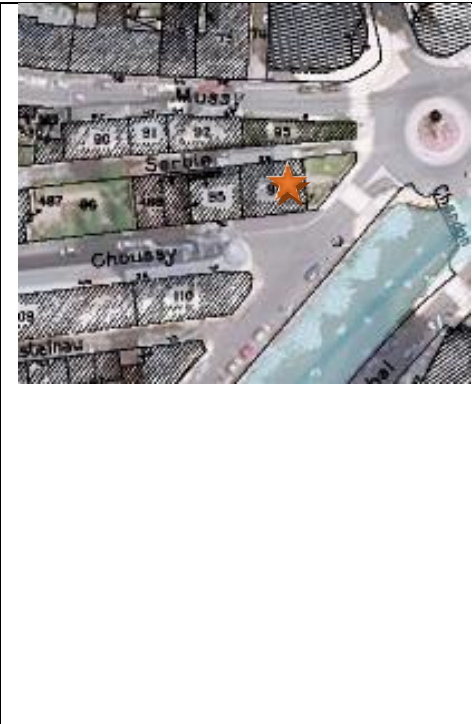
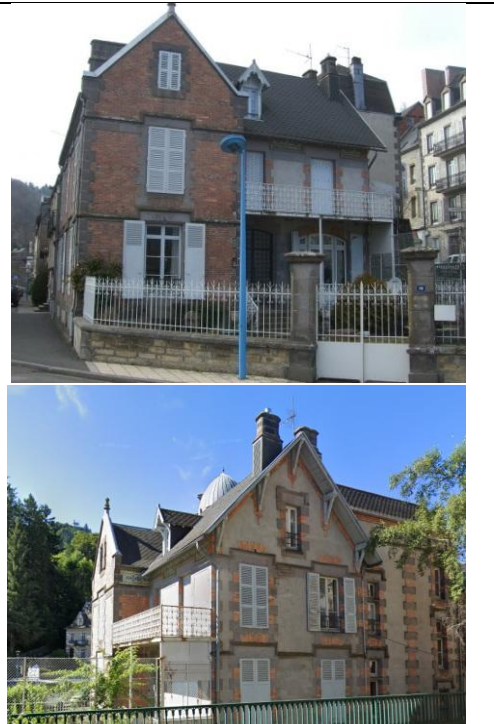
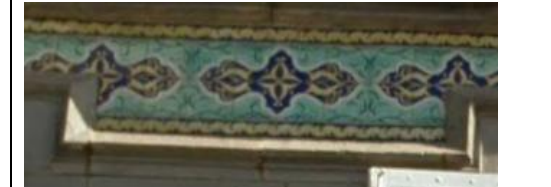
| | | <p>AD 94<br/>10 quai de la Libération / 25 rue de Serbie / boulevard Louis Choussy</p> <p>Maison <i>La Veillade</i><br/>Date de construction : avant 1880 ;<br/>agrandissement postérieur à l'ouest ;<br/>3 travées, dont une travée formant un avant corps avec décrochement ;<br/>Implantation : en retrait, en fond de parcelle ;<br/>bout d'ilot ; la présence de murets bas surmontés de grilles jouent le rôle d'alignement ;<br/>Soubassement + RDC surélevé + 1 + combles</p> | <p><b>Gros œuvre : brique</b> ; encadrements + chaines d'angles + bandeaux + corniche + souches de cheminée en pierre de taille (andésite ou trachy andésite)<br/>Couverture : ardoise remplacée par des bardeaux synthétiques ;<br/>Toiture : longs pans ; pignon découvert pour la travée débordante ;<br/><b>Décor : carreaux de céramique à décor géométrique formant une frise sous la corniche de la toiture, en façade sud</b> ;<br/>Parties constituantes : jardin clos au-devant de la parcelle ;<br/>Note : balcon au 1<sup>er</sup> étage pour les 2 travées en retrait ;</p> <p><b>A conserver dans son ensemble.</b><br/><b>Intérêt : villa bourgeoise de l'époque thermale</b></p> <p>Inventaire général, 2002.<br/>Inv.2025</p> | Patrimoine thermal |

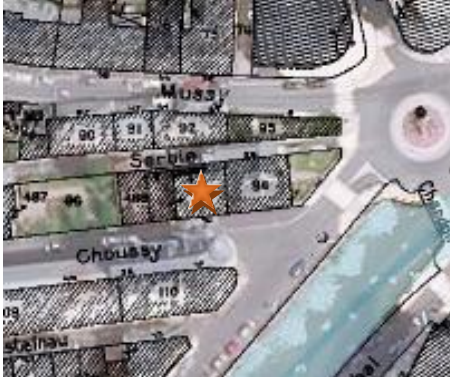
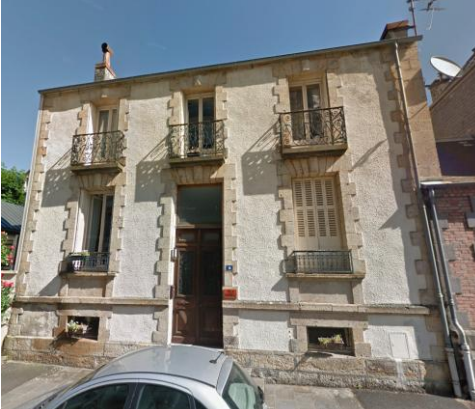
| | | <p>AD 95<br/>14 bd Choussy / rue de Serbie</p> <p>Maison dite <i>Villa Gabrielle</i><br/>Date de construction : début 20<sup>e</sup> siècle<br/>Implantation : <b>alignement sur la rue</b> ; parcelle traversante ;<br/>3 travées<br/>SS semi enterré + RDC surélevé + 1</p> | <p>Gros œuvre : non visible car enduit ; <b>tuf pour les encadrements</b> ;<br/>Couverture : ardoise ;<br/>Toiture : longs pans ;<br/>Autres : balcons ; <b>ferroserie</b> ;<br/>Parties constituantes : remise dans le soubassement ;</p> <p><b>A conserver à minima :</b></p> <ul style="list-style-type: none"> <li>• orientation des toitures ;</li> <li>• ordonnancement ;</li> <li>• chaînage et encadrements à ne pas enduire ni peindre ;</li> </ul> <p>Inv.2025</p> | Patrimoine urbain |

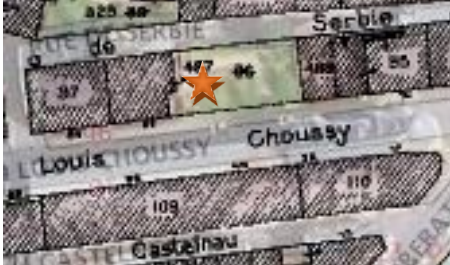
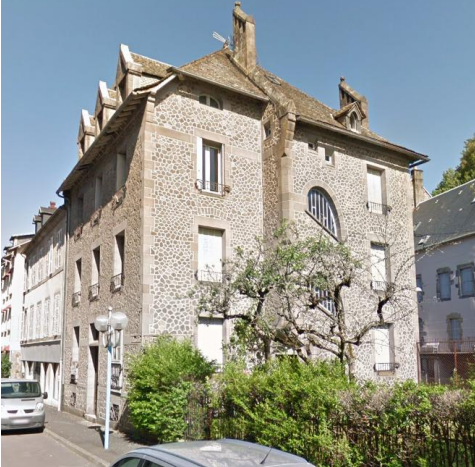
| | | <p>AD 96<br/>62 bd Louis Choussy / rue de Serbie</p> <p>Villa <i>Cécile</i>, réalisée par l'architecte <b>Arnaud</b>.<br/>Alignement sur la rue (façade secondaire)<br/>Date de construction : 1902<br/>SS+RDC s/ + 2+c</p> <p>Inventaire général, 2002.<br/>Inv.2025</p> | <p><b>Gros œuvre : moellon d'andésite en opus incertum ; pierre de taille en andésite pour les encadrements, bandeaux, chaînes d'angles, souche de cheminées ;</b><br/><b>Couverture : lauze ;</b><br/>Toiture : longs pans ; croupes ; combles éclairées par des lucarnes ;<br/><b>Décor : trompe dans l'angle de décrochements ; quelques touches architecturales d'inspiration médiévales (souches de cheminée, encadrement de la porte d'entrée, ...), mais également Art Nouveau (contrefort, ferronnerie, ...).</b><br/>Note : la cage d'escalier forme un décrochement sur l'élévation Est et sert d'entrée secondaire ;<br/>Parties constituantes : jardin, remise dans le jardin ;</p> <p><b>A conserver dans son ensemble.</b><br/><b>Intérêt : villa bourgeoise de l'époque thermale</b></p> | Patrimoine thermal |

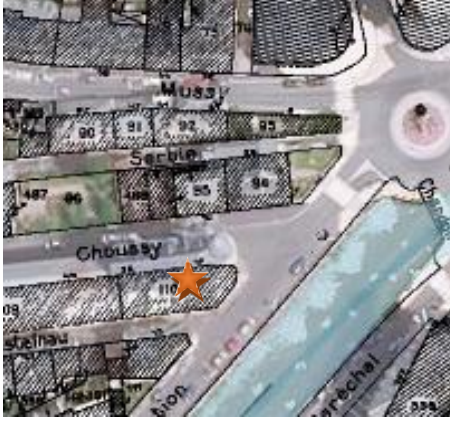
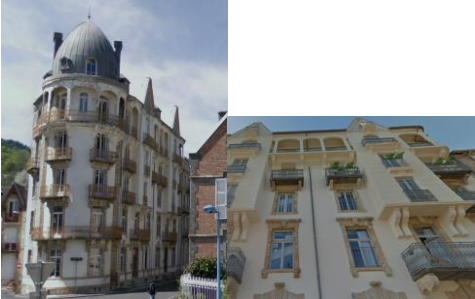
| | | <p>AD 110<br/>Bd Louis Choussy / rue Castelnau / quai de la Libération</p> <p>Hôtel de voyageurs dit <i>Grand hôtel de Paris</i><br/>Date de construction : avant 1879 ;<br/>modifications du 4<sup>e</sup> étage et de l'étage des combles avant 1914 ; a subi un incendie ;<br/>Implantation en bout d'îlot sur une parcelle très allongée ; l'angle en bout d'îlot est traité par un pan coupé et un arrondi ;<br/>SS + RDC surélevé + 4 + combles</p> <p>Inventaire général, 2002.<br/>Inv.2025</p> | <p>Gros œuvre : pierre de taille de tuf pour le solin + encadrements + chaînes d'angles + consoles des balcons ; le reste du gros œuvre n'est pas visible car enduit ; structure béton pour le 4<sup>e</sup> étage, les combles, la galerie couverte à arcature ;<br/>Couverture : ardoise ;<br/>Toiture : avant l'incendie, le bâtiment était couvert probablement d'un toit à longs pans et croupes et de toits en bâtière sur les lucarnes des combles ; la partie arrondie du bâtiment devait être couronnée par un dôme circulaire percée d'une lucarne à œil de bœuf ;</p> <p><b>A conserver dans son ensemble.</b><br/><b>Intérêt : architecture néo-classique de l'époque thermale</b></p> | Patrimoine thermal |

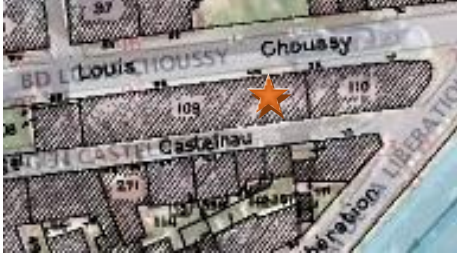
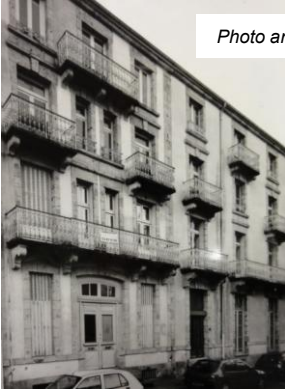
| | | <p>AD 109<br/>45 bd Louis Choussy</p> <p>Hôtel de voyageurs<br/>Date de construction : entre 1889 et 1909,<br/>SS semi enterré + RDC S/+3<br/>3 travées<br/>Alignement sur la rue</p> <p>Photo ancienne - DRAC</p> | <p>Gros œuvre : non visible car enduit d'un crépi moucheté ; pierre de taille en tuf (pierre de la Bugette) pour les encadrements, chaînes d'angle, bandeau, corniche, consoles des balcons ;<br/>Couverture : ardoise ?<br/>Toiture : longs pans, pignon couvert<br/>Autre : sous sol semi enterré éclairé par des soupiraux ; grand balcon sur le 1<sup>er</sup> étage ; balcons individuels au 2<sup>e</sup> étage ;<br/>Parties constituantes, végétation : /</p> <p><b>A conserver dans son ensemble.</b><br/><b>Intérêt : architecture néo-classique de l'époque thermale</b></p> <p>Inventaire général, 2002.<br/>Inv.2025</p> | Patrimoine thermal |
