Commune de  
LA BOURBOULE (63)

# Elaboration du Plan Local d'Urbanisme

## Protection du patrimoine bâti

(article L.151-19 du code de l'urbanisme)

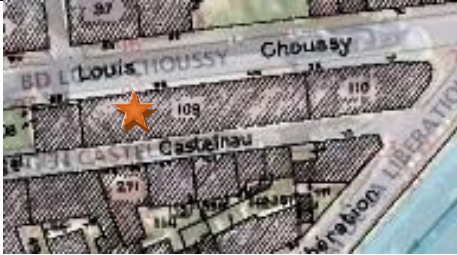
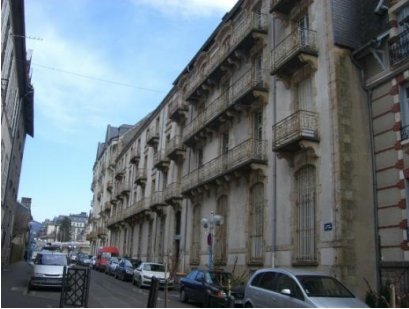
| | | <p>AD 109<br/>65 bd Louis Choussy</p> <p>Immeuble<br/>Date de construction : entre 1889 et 1909, peu avant la création du boulevard Louis Choussy.<br/>SS semi enterré + RDC S/+3+c<br/>5 travées<br/>Alignement sur la rue</p> | <p>Gros œuvre : non visible car enduit d'un crépi moucheté ; pierre de taille en tuf (pierre de la Bugette) pour les encadrements, chaînes d'angle, bandeau, corniche, consoles du balcon ;<br/>Couverture : ardoise ?<br/>Toiture : longs pans, pignon couvert<br/>Autre : sous sol semi enterré éclairé par des soupiraux ;<br/>Parties constituantes, végétation : /</p> <p><b>A conserver dans son ensemble.</b><br/><b>Intérêt : architecture néo-classique de l'époque thermale</b></p> <p>Inventaire général, 2002.<br/>Inv.2025</p> | Patrimoine thermal |

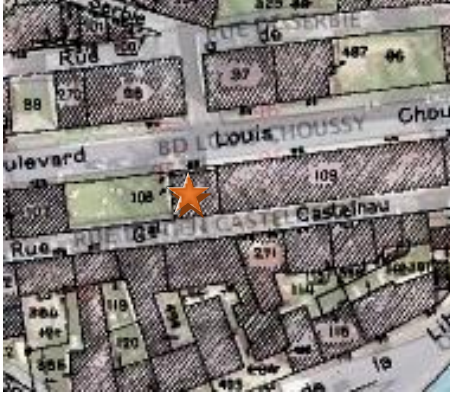
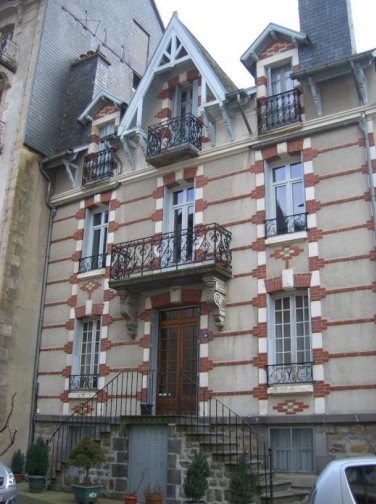
| | | <p>AD 108<br/>89 boulevard Louis Choussy</p> <p>Maison, ancienne <i>Villa du Rivage</i><br/>Date de construction : entre 1898 et 1909</p> <p>3 travées<br/>Implantation : très léger recul ;<br/>Soubassement + RDC surélevé + 1 + combles</p> <p>Inventaire général, 2002.<br/>Inv.2025</p> | <p>Gros œuvre : non visible car enduit ; soubassement en moellons de granite apparents ; brique et pierre peinte alternées pour les encadrements ;<br/>Couverture : ardoise ;<br/>Toiture : longs pans ; petits toits à 2 pans pour les lucarnes des combles ;<br/>Parties constituantes : jardin clos sur le côté ;<br/>Décor : bandeaux en brique sur toute la façade sur rue ; décor géométrique en brique pour les pleins de travées ;<br/>Note : l'accès au RDC surélevé se fait par un escalier double symétrique, droit, en andésite ou trachy andésite ; balcon sur consoles pour l'ouverture centrale du 1<sup>er</sup> étage ; lucarnes à fenêtre pendante pour les combles (sur les côtés) ; lucarne pignon à fermette débordante pour les combles (au centre) ;</p> <p><b>A conserver dans son ensemble.</b><br/><b>Intérêt : villa bourgeoise de l'époque thermale</b></p> | <p>Patrimoine thermal</p> |

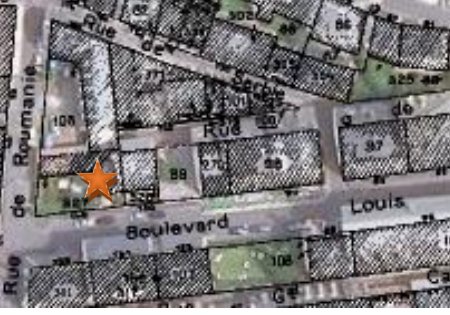
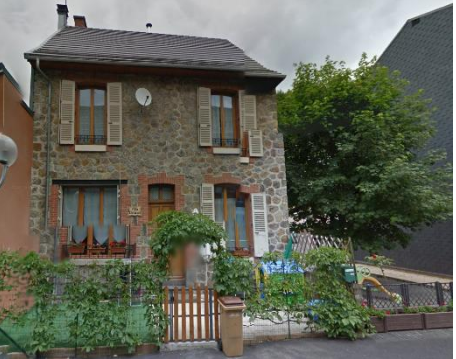
| | | <p>AD 328<br/>130 bd Louis Choussy / rue de Serbie</p> <p>Maison dite <i>Villa Richard</i><br/>Date de construction : début 20<sup>e</sup> siècle</p> <p>Implantation : en retrait<br/>2 travées<br/>SS semi enterré + RDC surélevé + 1 + combles</p> <p>Inv.2025</p> | <p>Gros œuvre : granite en opus incertum ; brique pour les encadrements ;<br/>Couverture : tuile plate mécanique ;<br/>Toiture : longs pans ; lucarnes pour les combles ;<br/>Parties constituantes : jardin ;</p> <p><b>A conserver à minima :</b></p> <ul style="list-style-type: none"> <li>• <b>Gros œuvre</b></li> </ul> <p>Inv.2025</p> | <p>Patrimoine urbain</p> |

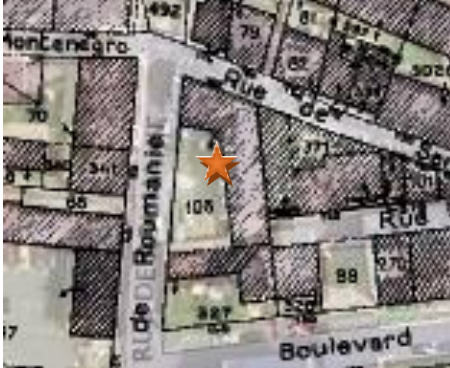
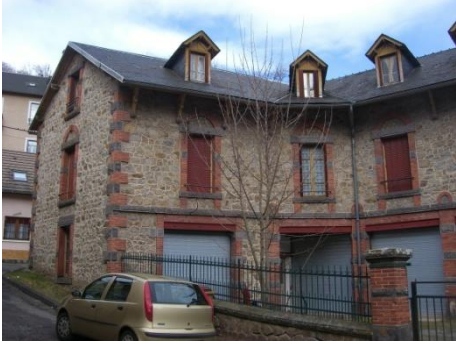
| | | <p>AD 103<br/>165 rue de Serbie / rue de Roumanie</p> <p>Immeuble <i>Les Alpes</i><br/>Immeuble en L, autour d'une cour fermée d'un muret ;<br/>Date de construction : entre 1909 et 1912<br/>Implantation en fond de parcelle ; mais la présence de clôtures basses crée un alignement.<br/>RDC s/ + 1+c</p> <p>Inventaire général, 2002.<br/>Inv.2025</p> | <p>Gros œuvre : moellon de granite en opus incertum ; brique et pierre de taille en andésite ou trachy andésite (à bossage rustique) pour les encadrements et chaînes d'angle ;<br/>Couverture : ardoise ;<br/>Toiture : longs pans à noue et pignons couverts ; combles éclairées par des lucarnes côté cour ; l'avant toit côté cour repose sur des aisseliers en bois ;<br/>Autre :<br/>Parties constituantes : cour ; garage ;</p> | <p>Patrimoine urbain</p> |

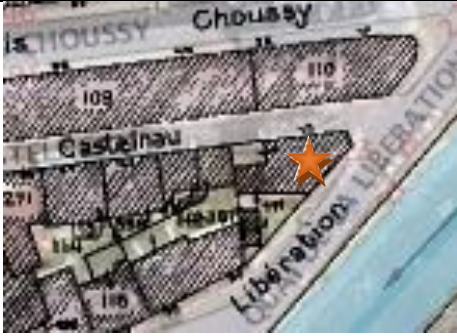
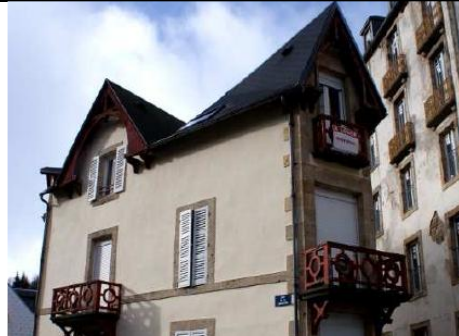
| | | <p>AD 111<br/>13 rue de Castelnau / quai de la Libération</p> <p>Immeuble</p> <p>Date de construction : vraisemblablement peu avant 1880.<br/>Alignement sur la rue ; construction d'angle ;</p> <p>Sous-sol semi enterré + RDC s/ + 1 + c</p> | <p>Gros œuvre : non visible car enduit ; <b>*pierre de taille en tuf (pierre de la Bugette) pour les encadrements, le bandeau, le pan coupé ;</b><br/>Couverture : ardoise à l'origine ; bardeaux synthétiques<br/>Toiture : longs pans, pan coupé, pignon à fermette débordante<br/>Décor : balcon de bois sur aisseliers ;<br/>Parties constituantes, végétation : /</p> <p>Inventaire général, 2002.<br/>Inv.2025</p> | Patrimoine urbain |

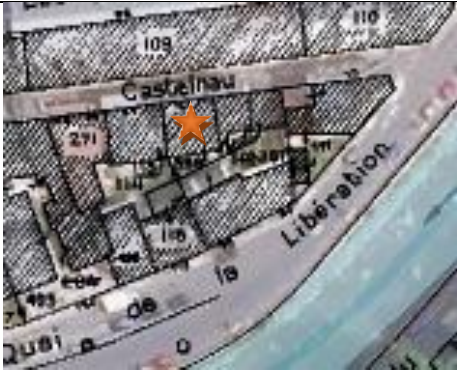
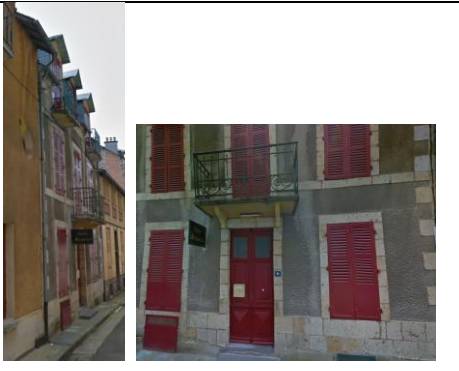
| | | <p>AD 359<br/>41 rue Castelnau</p> <p>Villa</p> <p>Date de construction : 1<sup>er</sup> quart du 20<sup>e</sup> siècle<br/>Implantation : <b>alignement sur rue</b> ;<br/>3 travées<br/>Soubassement + RDC + 1 + combles</p> <p>Inventaire général, 2002.<br/>Inv.2025</p> | <p>Gros œuvre : non visible car enduit ; <b>tuf pour le solin, les encadrements, bandeaux et chainage ;</b><br/>Couverture : ardoise ;<br/>Toiture : longs pans ; lucarnes dans les combles ;<br/>Décor : balcon sur console ; garde-corps en ferronnerie ;</p> <p><b>A conserver à minima :</b></p> <ul style="list-style-type: none"> <li>• <b>ordonnancement ;</b></li> <li>• <b>soubassement et encadrements à ne pas enduire ni peindre ;</b></li> <li>• <b>enduit grain d'orge (peinture possible si bon état)</b></li> </ul> | Patrimoine urbain |

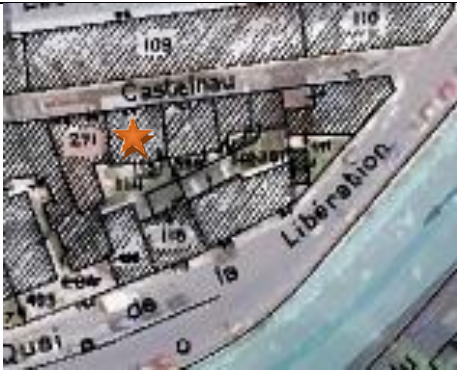
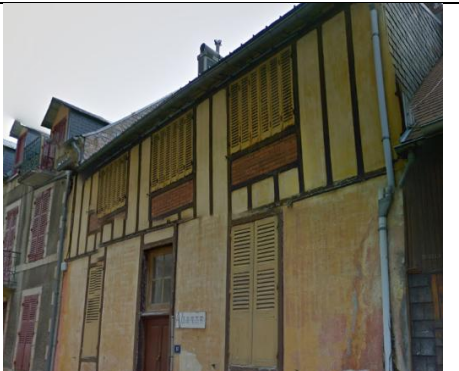
| | | <p>AD 113<br/>51 rue Castelnau</p> <p>Immeuble dit <i>Les Cristallines</i><br/>Date de construction : 1<sup>er</sup> quart du 20<sup>e</sup> siècle</p> <p>Implantation : <b>alignement sur rue</b> ;<br/>3 travées<br/>Soubassement + RDC + 1 + combles</p> <p>Inventaire général, 2002.<br/>Inv.2025</p> | <p>Gros œuvre : non visible car enduit ; granite en <b>opus incertum</b> pour le solin ; brique pour l'allège des baies du 1<sup>er</sup> niveau ;<br/>Couverture : tôle ;<br/>Toiture : longs pans ;<br/><b>Décor : faux pan de bois en façade ;</b></p> | Patrimoine urbain |

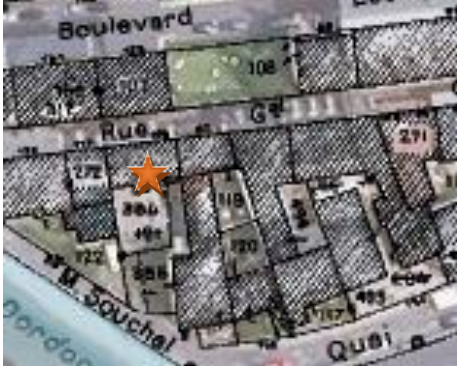
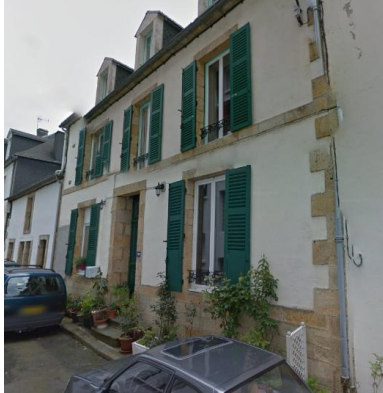
| | | <p>AD 384<br/>103 et 109 rue Castelnau</p> <p>Immeuble<br/>Date de construction : limite 19<sup>e</sup>-20<sup>e</sup> siècles</p> <p>Implantation : <b>alignement sur rue</b><br/>3 travées<br/>SS + soubassement + RDC + 1 + combles</p> <p>Inventaire général, 2002.<br/>Inv.2025</p> | <p>Gros œuvre : non visible car enduit ; pierre de taille de tuf pour le solin et les encadrements ;<br/>Couverture : bardeaux synthétiques<br/>Toiture : longs pans ; lucarnes pour les combles ;<br/>Parties constituantes : cour-jardin à l'arrière ;</p> <p><b>A conserver à minima :</b></p> <ul style="list-style-type: none"> <li>• <b>ordonnancement ;</b></li> <li>• <b>soubassement et encadrements à ne pas enduire ni peindre ;</b></li> </ul> <p>Patrimoine urbain</p> |

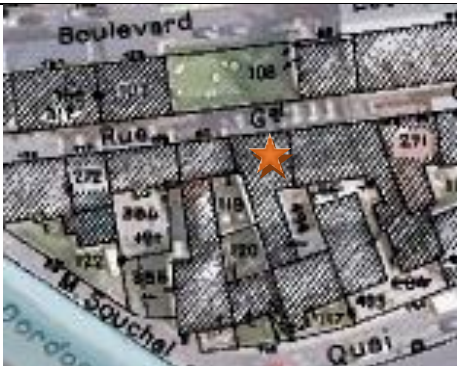
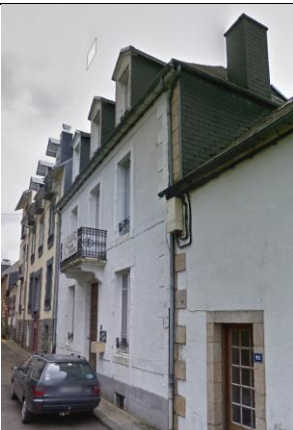
| | | <p>AD 543<br/>rue Castelnau</p> <p>Villa dit <i>Le Chat Botté</i><br/>Date de construction : début 20<sup>e</sup> siècle</p> <p>Implantation : alignement sur rue<br/>3 travées<br/>SS + soubassement + RDC + 1 + combles</p> <p>Inv.2025</p> | <p>Gros œuvre : non visible car enduit ; pierre de taille peinte ;<br/>Couverture : ardoise<br/>Toiture : longs pans ; lucarnes pour les combles ;<br/><b>Décor</b> : balcon sur consoles ; ferronnerie ; encadrements peints ; bandeaux ;<br/>Note : maison d'enfants ;<br/>Parties constituantes : /</p> <p><b>A conserver à minima :</b></p> <ul style="list-style-type: none"> <li>• <b>ordonnancement ;</b></li> <li>• <b>soubassement et encadrements à ne pas enduire ni peindre ;</b></li> </ul> <p>Patrimoine urbain</p> |

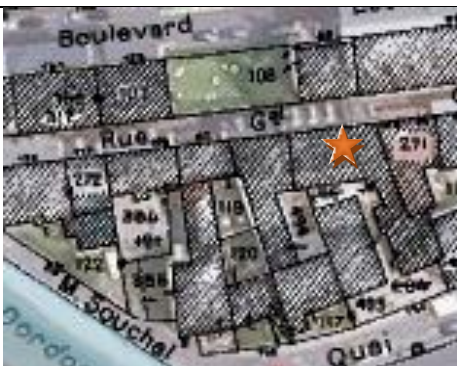
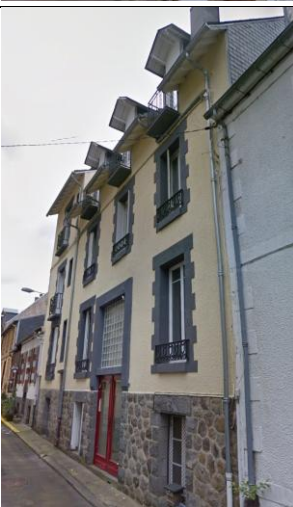
| | | <p>AD 538<br/>rue Castelnau</p> <p>Immeuble<br/>Date de construction : limite 19<sup>e</sup>-20<sup>e</sup> siècles</p> <p>Implantation : <b>alignement sur rue</b><br/>4 travées<br/>SS + RDC + 2</p> <p>Inv.2025</p> | <p>Gros œuvre : non visible car enduit ; andésite et granite en <b>opus incertum</b> pour le solin ; pierre de taille peinte pour les encadrements ;<br/>Couverture : bardeaux synthétiques<br/>Toiture : longs pans ; fenêtres pendantes pour les combles ;<br/>Parties constituantes : /</p> <p><b>A conserver à minima :</b></p> <ul style="list-style-type: none"> <li>• <b>ordonnancement ;</b></li> <li>• <b>soubassement et encadrements à ne pas enduire ni peindre ;</b></li> </ul> <p>Patrimoine urbain</p> |

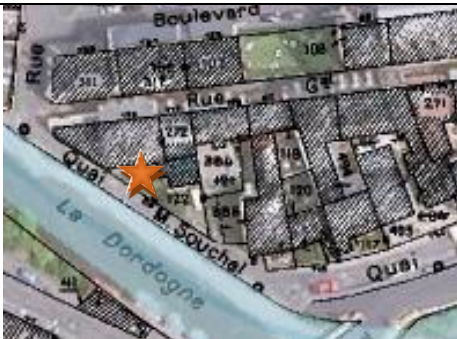
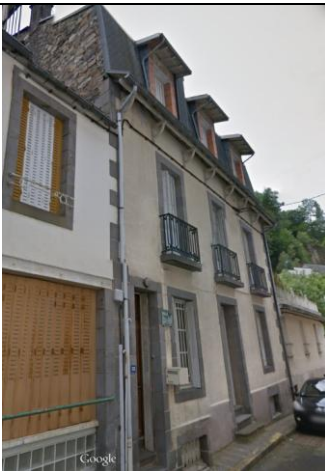
| | | <p>AD 122<br/>123 rue Castelnau / quai Souchal</p> <p>Immeuble dit <i>Villa Martine Annette</i><br/>Date de construction : début 20<sup>e</sup> siècle ?<br/>Implantation : <b>alignement sur la rue</b> ; parcelle traversante ;<br/>3 travées<br/>Soubassement + RDC + 1 + combles</p> | <p>Gros œuvre : non visible car enduit ; andésite pour les encadrements ;<br/>Couverture : bardeaux synthétiques ;<br/>Toiture : longs pans brisés (mansardés) ; lucarnes pour les combles ;<br/>Autres : balcons ; ferronnerie ;</p> <p><b>A conserver à minima :</b></p> <ul style="list-style-type: none"> <li>• ordonnancement ;</li> <li>• encadrements à ne pas enduire ni peindre ;</li> </ul> <p>Inv.2025</p> | Patrimoine urbain |

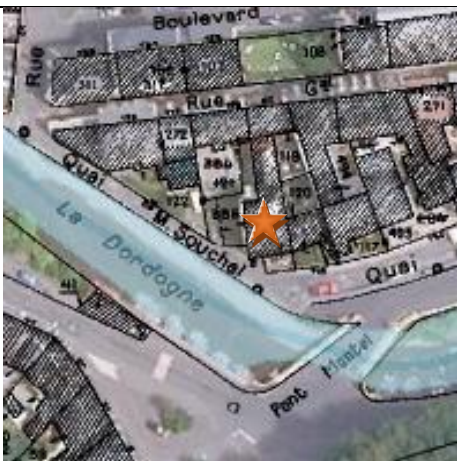
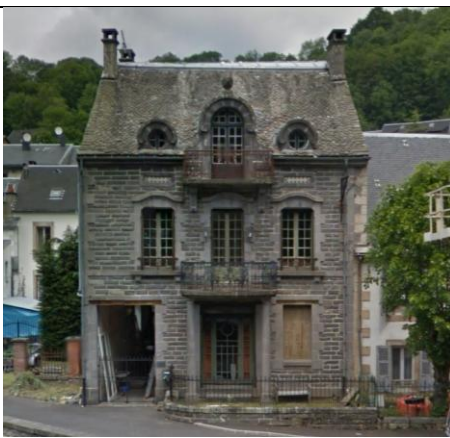
| | | <p>AD 385<br/>8 Quai Souchal</p> <p>Maison <i>le Petit Val</i><br/>Date de construction : 1910 ; Louis Soulier entrepreneur ;<br/>3 travées<br/>Implantation : en retrait<br/>SS + RDC + 1 + combles</p> <p>Photo ancienne - DRAC</p> | <p>Gros œuvre : moellons d'andésite ; encadrements + chaînes d'angles en pierre de taille d'andésite ; essentage en ciment amiante sur le pignon couvert à l'ouest ;<br/>Couverture : lauze ;<br/><b>Toiture : longs pans ; lucarne à fenêtre pendante et 2 œils de bœuf pour les combles ;</b><br/><b>Décor : panneaux décoratifs en céramiques ;</b><br/>Note : balcon au 1<sup>er</sup> étage reposant sur 2 colonnes en andésite ;<br/>Parties constituant : remise ; cour fermée au-devant ;</p> <p><b>A préserver dans son ensemble.</b></p> <p>Inventaire général, 2002.<br/>Inv.2025</p> | Patrimoine thermal |

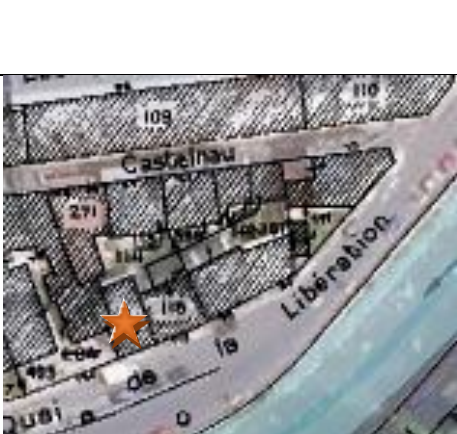
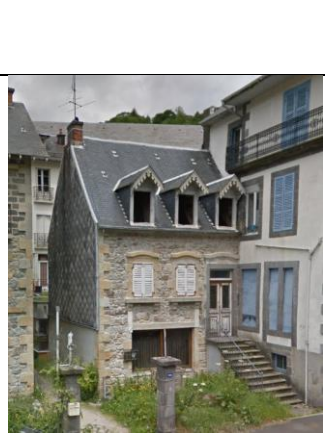
| | | <p>AD 537<br/>Quai Souchal</p> <p>Maison<br/>Date de construction : début 20<sup>e</sup> siècle ?<br/>3 travées<br/>Implantation en retrait<br/>RDC+1+c</p> <p>Inv.2025</p> | <p>Gros œuvre : moellons de granite ; encadrements + chaînes d'angles en pierre de taille (tuf) ;<br/>Couverture : ardoise ;<br/>Toiture : longs pans ; lucarnes pour les combles ;<br/>Décor : feston des lucarnes ; escalier extérieur en andésite ;</p> <p><b>A conserver à minima :</b></p> <ul style="list-style-type: none"> <li>• ordonnancement ;</li> <li>• encadrements à ne pas enduire ni peindre ;</li> </ul> | Patrimoine urbain |

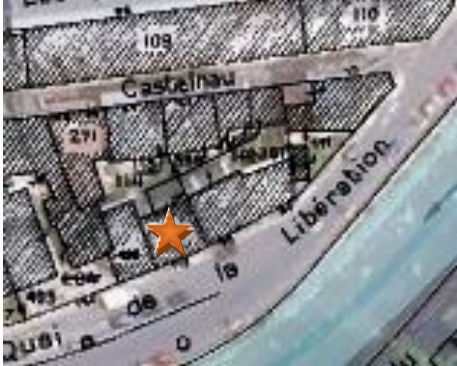
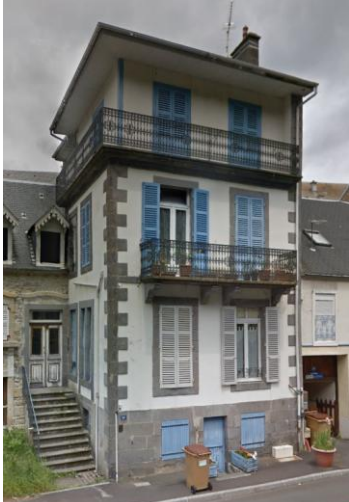
| | | <p>AD 495<br/>Quai Souchal</p> <p>Immeuble<br/>Date de construction : fin 19<sup>e</sup> - début 20<sup>e</sup> siècle ?<br/>2 travées<br/><b>Alignement sur la rue</b><br/>SS+RDC surélevé + 2</p> | <p>Gros œuvre : non visible car enduit ; solin + <b>encadrements + chaines d'angles en pierre de taille (andésite)</b> ;<br/>Couverture : ardoise ? ;<br/>Toiture : longs pans ;<br/><b>Décor : garde-corps en ferronnerie ; balcon sur console en andésite ;</b></p> <p><b>A conserver à minima :</b></p> <ul style="list-style-type: none"> <li>• ordonnancement ;</li> <li>• soubassement, chainages, encadrements à ne pas enduire ni peindre ;</li> </ul> <p>Inv.2025</p> | <p>Patrimoine urbain</p> |

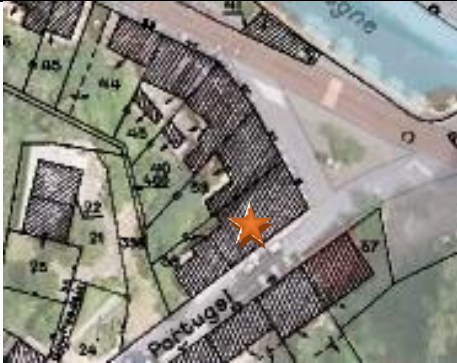
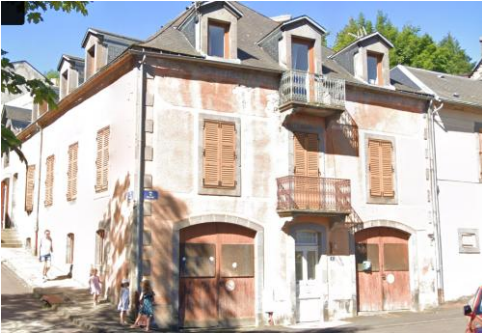
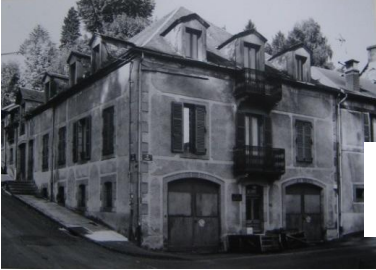
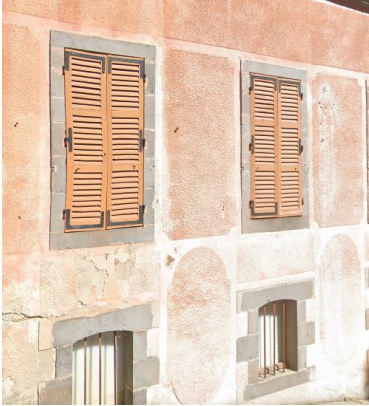
| | <p>Photo ancienne - DRAC</p> | <p>AD 38<br/>5 rue de Pologne / rue du Portugal</p> <p>Immeuble sur remises, dit <i>Villa Sarah</i><br/>Date de construction : entre 1889 et 1909<br/>RDC+1+c<br/><b>Alignement sur la rue ; construction d'angle ;</b></p> <p>Inventaire général, 2002.<br/>Inv.2025</p> | <p>Gros œuvre : non visible, car enduit d'un crépi moucheté combiné à un enduit lisse ; pierre de taille en andésite ou trachy andésite pour les encadrements, chaines d'angles ;<br/>Couverture : ardoise ;<br/>Toiture : longs pans ; croupe ; combles éclairées par des lucarnes ;<br/>Décor : effet de décor géométrique donné par les jeux d'enduits moucheté et lisse ;<br/>Autre : remises en RDC sur la rue de Pologne ; en façade Est, 2 fenêtres centrales des niveaux supérieurs ouvrent sur des balcons sur consoles ;<br/>Parties constitutives, végétation : /</p> <p><b>A conserver à minima :</b></p> <ul style="list-style-type: none"> <li>• ordonnancement ;</li> <li>• chainages, encadrements à ne pas enduire ni peindre ;</li> </ul> <p><b>Intérêt :</b></p> <ul style="list-style-type: none"> <li>• cohérence avec les constructions voisines ;</li> </ul> | <p>Patrimoine urbain</p> |

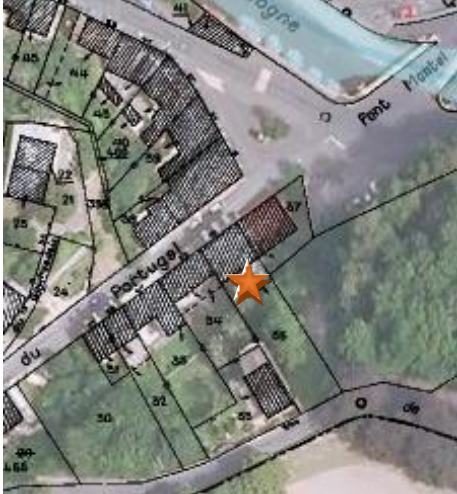
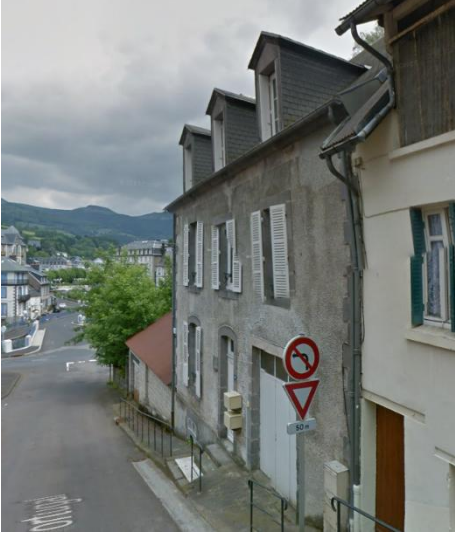
| | | <p>AD 36<br/>19 rue du Portugal</p> <p>Maison ou Immeuble dit <i>Les Bouleaux</i><br/>Date de construction : limite 19<sup>e</sup>-20<sup>e</sup> siècles</p> <p>Implantation : en limite de rue<br/>3 travées<br/>Soubassement + RDC + 1 + combles</p> <p>Inv.2025</p> | <p>Gros œuvre : non visible car enduit ;<br/>Couverture : bardeaux synthétiques ;<br/>Toiture : longs pans ; lucarnes pour les combles ;<br/>Parties constitutives : jardin en fond de parcelle ;</p> <p><b>A conserver à minima :</b></p> <ul style="list-style-type: none"> <li>• ordonnancement ;</li> <li>• chainages, encadrements à ne pas enduire ni peindre ;</li> </ul> <p><b>Intérêt :</b></p> <ul style="list-style-type: none"> <li>• cohérence avec les constructions voisines ;</li> </ul> | <p>Patrimoine urbain</p> |

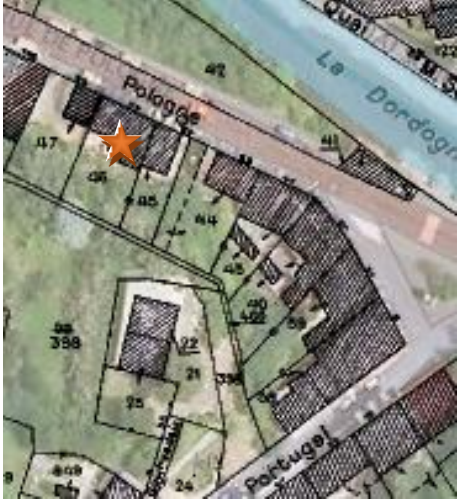
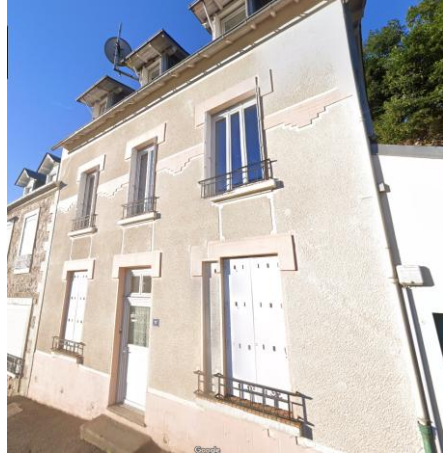
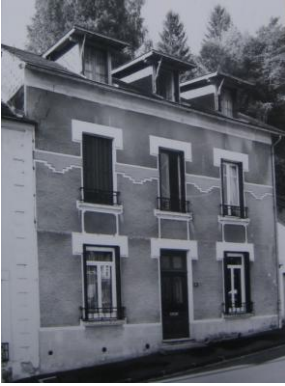
| | | <p>AD 46<br/>77 rue de Pologne</p> <p>Maison<br/>Date de construction : entre 1909 et 1932<br/>Implantation : en <b>alignement sur la rue</b><br/>3 travées<br/>Ss + RDC + 1 + comble</p> <p><i>Photo<br/>ancienne<br/>- DRAC</i></p> | <p>Gros œuvre : parpaing de béton, enduit d'un crépi moucheté ; enduit imitant la pierre de taille pour le solin ; ciment peint pour les encadrements ;<br/>Couverture : ardoise ;<br/>Toiture : longs pans ; pignons couverts ; lucarnes rampantes sur le versant ;<br/><b>Décor : bandeau en brique</b><br/>Parties constituanes : jardin en fond de parcelle ;</p> <p><b>A conserver à minima :</b></p> <ul style="list-style-type: none"> <li>• ordonnancement ;</li> <li>• chainages, encadrements ;</li> </ul> <p>Inventaire général, 2002.<br/>Inv.2025</p> | Patrimoine urbain |

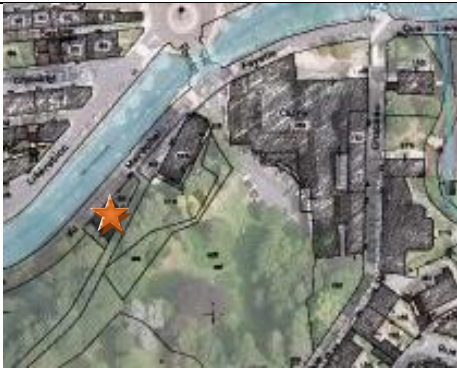
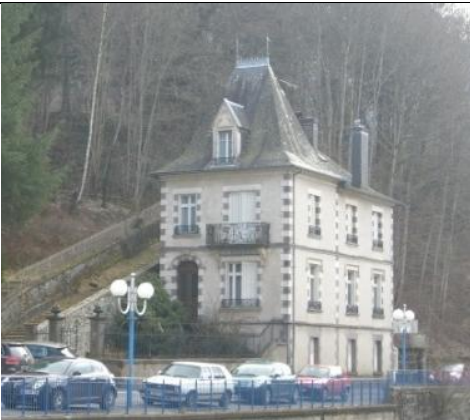
| | | <p>AD 124<br/>Quai du Maréchal Fayolle</p> <p>Maison, ancienne <i>Villa Riberolles</i><br/>Date de construction : entre 1886 et 1909</p> <p>Implantation : en alignement sur la rue ;<br/>Soubassement + RDC surélevé + 1 + combles<br/>Note : maison constituée de 2 corps de bâtiments accolés perpendiculairement ; RDC surélevé accessible depuis le jardin par un escalier droit en pierre ;</p> <p>Inventaire général, 2002.<br/>Inv.2025</p> | <p>Gros œuvre : non visible car enduit d'un crépi moucheté ; pierre de taille en andésite et autre ( ? ) en assises alternées pour les ouvertures + chaînes d'angles ;<br/>Couverture : ardoise ;<br/>Toiture : longs pans et croupes, en 2 parties, disposés perpendiculairement ;<br/>Parties constituantes : petit jardin sur le côté ; combles éclairés par des lucarnes côté nord-est ;<br/><b>Décor : carreaux de céramique sous le balcon avec inscription (SALVE) ; balcon sur consoles ; feston zinc des faitages ;</b></p> <p><b>A préserver dans son ensemble.</b><br/><b>Intérêt : villa bourgeoise style néo-classique, de l'époque thermale</b></p> | Patrimoine thermal |

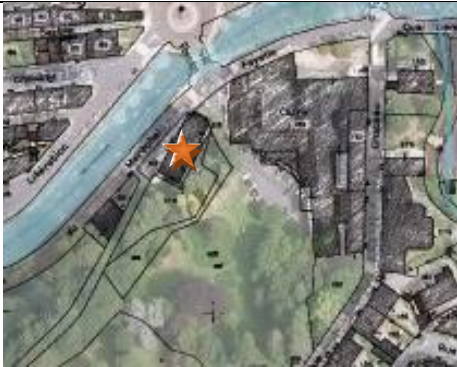
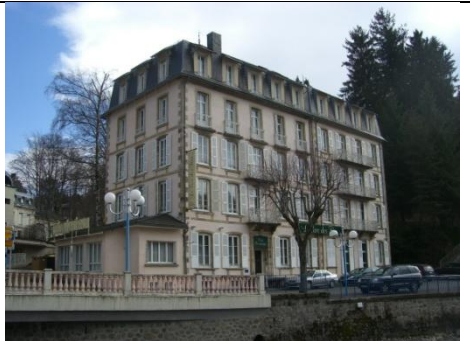
| | | <p>AD 338<br/>Quai Maréchal Fayolle</p> <p>Hôtel de voyageurs dit <i>Hôtel du Parc</i><br/>Date de construction : en 2 parties, avant 1878 et 1932<br/>Implantation :<br/>SS semi enterré + RDC surélevé + 3 + combles<br/>9 travées en façade ; 3 travées en profondeur</p> <p>Inventaire général, 2002.<br/>Inv.2025</p> | <p>Gros œuvre : non visible car enduit d'un crépi moucheté ; pierre de taille de tuf pour les encadrements + bandeaux + corniches + consoles de balcons ;<br/>Couverture : ardoise ;<br/>Toiture : longs pans brisés ; croupe brisée ; combles éclairés par des lucarnes ;<br/>Autres : escalier extérieur en fer à cheval ; plusieurs fenêtres des 1<sup>er</sup>, 2<sup>e</sup> et 3<sup>e</sup> étages ouvrent sur des balcons ;<br/>Parties constituantes : petit parc arboré ;</p> <p><b>A préserver dans son ensemble.</b><br/><b>Intérêt : architecture néo-classique, de l'époque thermale</b></p> | Patrimoine thermal |

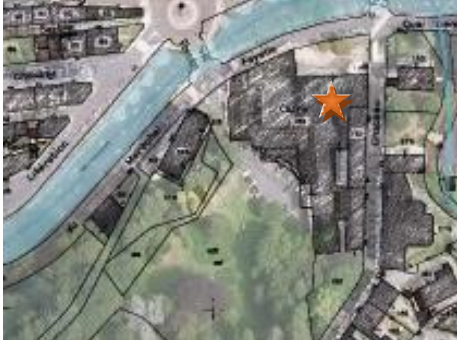
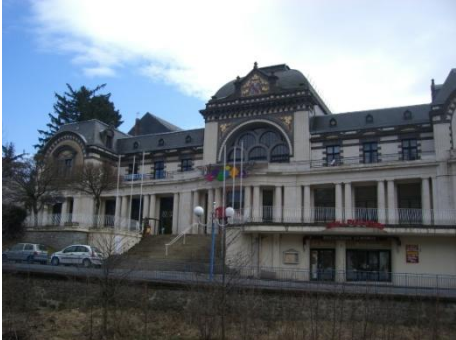
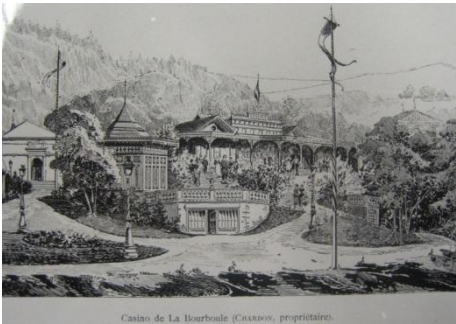
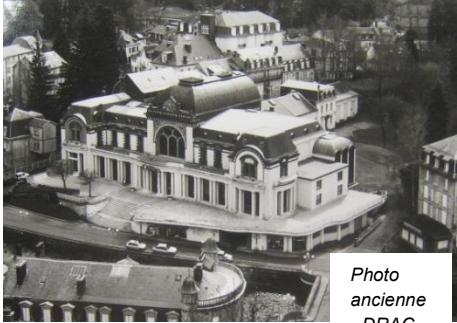
| | <br> | <p>AD 132<br/>Quai du Maréchal Fayolle</p> <p>Casino Chardon<br/>réalisé pour M.Chardon, à partir de 1892, pour remplacer son 1<sup>er</sup> casino en bois. Plusieurs périodes de construction :</p> <ul style="list-style-type: none"> <li>- architecte parisien Emile Camut : partie centrale visible actuellement</li> <li>- 1925-28 : architecte parisien Georges Vimort : extension du bâtiment côté ouest,</li> <li>- 1987, 1995 : autres restaurations et réaménagements.</li> </ul> <p>R+1+c</p> <p>Inventaire général, 2002.<br/>Inv.2025</p> <p><i>Photo ancienne - DRAC</i></p> | <p>Gros œuvre : andésite ou trachy andésite pour les solins et encadrements, en alternance avec une pierre plus claire non déterminée, - crépi moucheté<br/>Couverture : ardoise, zinc<br/>Toiture : longs pans brisés, croupe brisée, toit brisé en pavillon, toit bombé, longs pans, appentis, lanterneau<br/>Décor : mosaïque (motifs floraux)</p> <p>Un corps de bâtiment central, prolongé en ligne sur l'arrière par plusieurs autres bâtiments accolés les uns aux autres, avec en particulier le Casino des Enfants. Ce corps de bâtiment central, couvert d'un toit bombé en ardoise, est flanqué de part et d'autre par 2 autres corps de bâtiments, couverts de toits à longs pans et croupes brisés en ardoise (brisés) et zinc (terrassons), marqués aux angles par des avants corps.</p> <p>Le niveau de soubassement est en débord par rapport aux étages supérieurs du Casino, délimitant ainsi une terrasse à l'avant au rez de chaussée.</p> <p><b>Inventaire général, 2002.</b><br/><b>Les façades, toitures, y compris celle du casino des enfants, terrasses, vestibule, atrium, salle des fêtes et dalle de Baccarat, sont inscrit MH le 18 mars 2016.</b></p> | <p>Patrimoine thermal</p> |

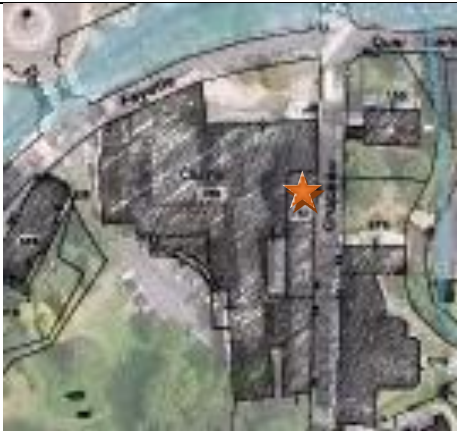
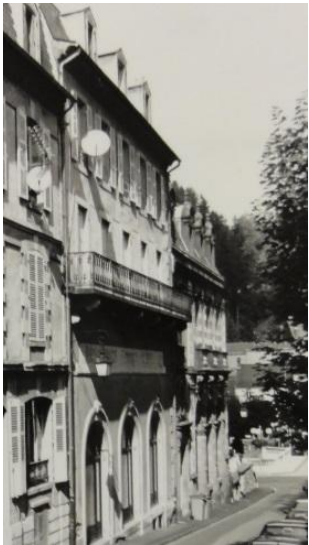
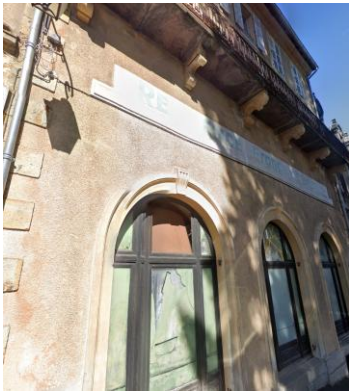
| | <p>Photo ancienne<br/>- DRAC</p> | <p>AD 131 nord<br/>50 rue du Docteur Château</p> <p>Hôtel Bristol, actuellement immeuble<br/>Date de construction : peu avant 1880 ;<br/>3 travées<br/>Implantation : <b>en alignement</b><br/>SS + RDC + 2 + combles</p> | <p>Gros œuvre : moellons de tuf ; crépi sur la rue ; <b>pierre de taille de tuf pour les encadrements + corniche + consoles du balcon du 1<sup>er</sup> étage</b> ;<br/>Couverture : ardoise ;<br/>Toiture : longs pans brisés et pignon couverts ;<br/>lucarnes pour les combles ;<br/>Décor : 3 <b>baies en arc en plein cintre</b> pour le RDC ;</p> <p><b>A conserver à minima :</b></p> <ul style="list-style-type: none"> <li>• ordonnancement ;</li> </ul> <p><b>Intérêt :</b></p> <ul style="list-style-type: none"> <li>• architecture néo-classique, de l'époque thermale</li> <li>• cohérence avec les constructions voisines ;</li> </ul> <p>Inventaire général, 2002.<br/>Inv.2025</p> | Patrimoine thermal |

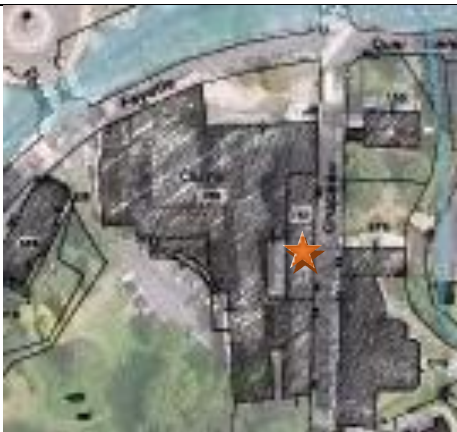
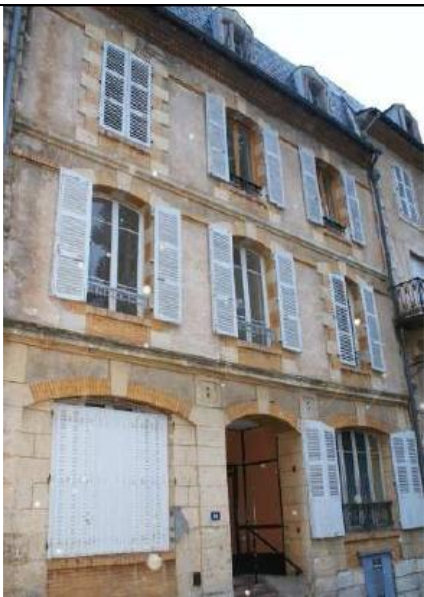
| | | <p>AD 131 centre<br/>50 rue du Docteur Château</p> <p>Immeuble <i>Villa des Bains</i>, puis <i>hôtel France et Bristol</i>, actuellement Immeuble à logements locatifs<br/>Date de construction : entre 1880 et 1909</p> <p><b>Alignement sur la rue</b><br/>SS semi enterré + RDC s/ + 2 + c<br/>3 travées</p> <p>Inventaire général, 2002.<br/>Inv.2025</p> | <p>Gros œuvre : non visible car enduit d'un crépi moucheté ; <b>pierre de taille en tuf (pierre de la Bugette) pour le solin, cordons séparant les étages ; alternance de brique et tuf pour les encadrements, brique pour la corniche</b> ;<br/>Couverture : ardoise ;<br/>Toiture : longs pans brisés ; pignons couverts ;<br/>Décor : lucarnes pour les combles ;<br/>Parties constitutantes, végétation : /</p> <p><b>A conserver à minima :</b></p> <ul style="list-style-type: none"> <li>• ordonnancement ;</li> </ul> <p><b>Intérêt :</b></p> <ul style="list-style-type: none"> <li>• architecture néo-classique, de l'époque thermale</li> <li>• cohérence avec les constructions voisines ;</li> </ul> | Patrimoine thermal |

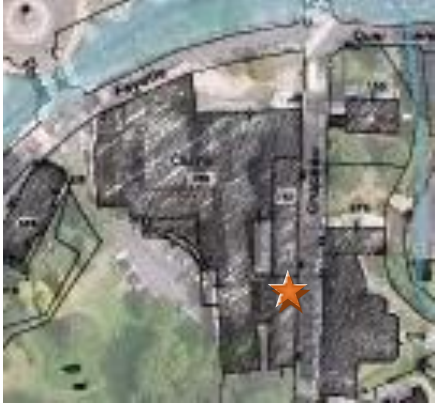
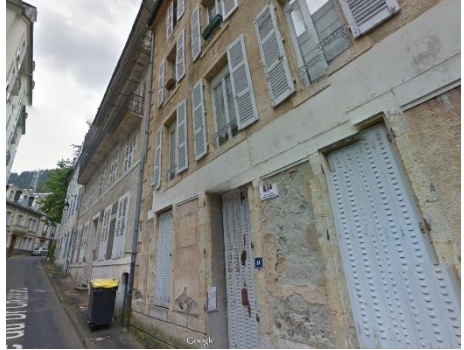
| | | <p>AD 130 nord<br/>76 rue du docteur Château</p> <p>Immeuble<br/>Date de construction : limite 19<sup>e</sup>-20<sup>e</sup> siècles<br/>Implantation : alignement sur la rue<br/>5 travées<br/>SS semi enterré + RDC surélevé + 3 + combles</p> <p>Inventaire général, 2002.<br/>Inv.2025</p> | <p>Gros œuvre : non visible car enduit ; tuf peint pour les encadrements ;<br/>Couverture : ardoise ;<br/>Toiture : longs pans brisés ;<br/>Autres : balcons ; ferronnerie ; porte d'entrée en retrait de la façade ;</p> <p><b>A conserver à minima :</b></p> <ul style="list-style-type: none"> <li>• ordonnancement ;</li> </ul> <p><b>Intérêt :</b></p> <ul style="list-style-type: none"> <li>• architecture néo-classique, de l'époque thermale</li> <li>• cohérence avec les constructions voisines ;</li> </ul> | Patrimoine thermal |

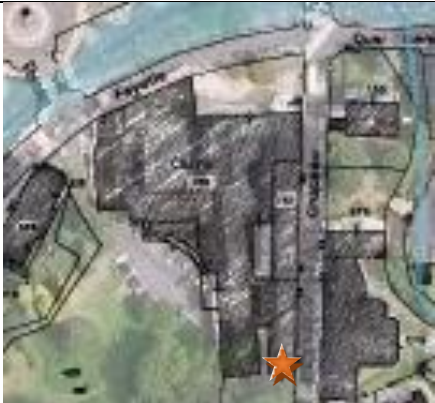
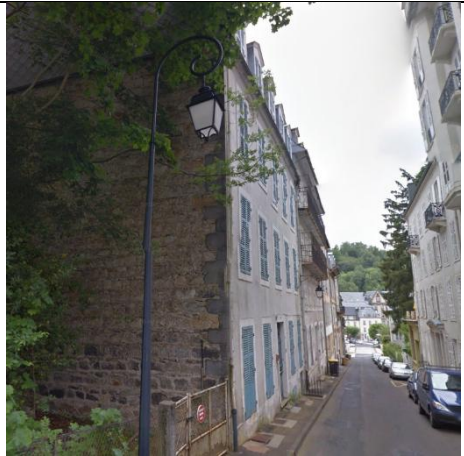
| | | <p>AD 130 sud<br/>90 rue du docteur Château</p> <p>Immeuble<br/>Date de construction : limite 19<sup>e</sup>-20<sup>e</sup> siècles<br/>Implantation : alignement sur la rue<br/>5 travées<br/>SS semi enterré + RDC surélevé + 2 + combles</p> <p>Inventaire général, 2002.<br/>Inv.2025</p> | <p>Gros œuvre : non visible car enduit ; andésite peint pour les encadrements ;<br/>Couverture : ardoise ;<br/>Toiture : longs pans brisés ;<br/>Autres : balcons ; ferronnerie ; porte d'entrée en retrait de la façade ;</p> <p><b>A conserver à minima :</b></p> <ul style="list-style-type: none"> <li>• ordonnancement ;</li> </ul> <p><b>Intérêt :</b></p> <ul style="list-style-type: none"> <li>• architecture néo-classique, de l'époque thermale</li> <li>• cohérence avec les constructions voisines ;</li> </ul> | Patrimoine thermal |

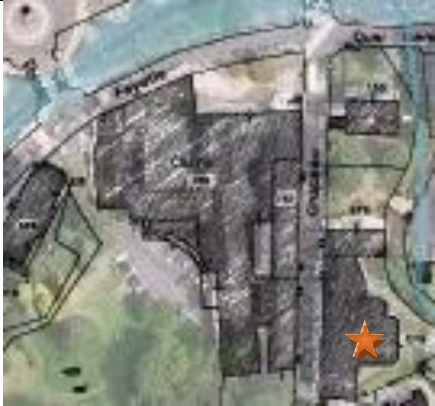
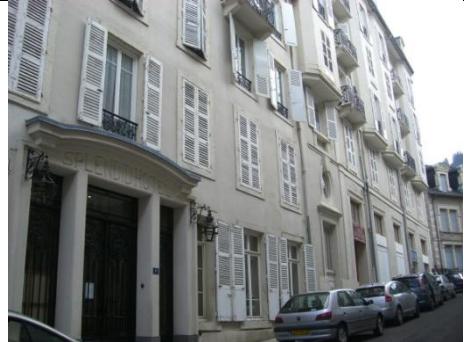
| | | <p>AD 279<br/>71 rue du Docteur Château<br/><i>Hôtel Splendid</i><br/>Juxtaposition de 2 bâtiments construits à 2 époques différentes ; peu avant 1880 ; entre 1889 et 1909 ; remanié dans les années 1930 ;</p> <p>7 travées pour le 1<sup>er</sup> bâtiment ; 6 travées pour le second ;<br/>Implantation : <b>en alignement</b> ;<br/>Soubassement + RDC surélevé + 3 pour le 1<sup>er</sup> bâtiment ; soubassement + RDC surélevé + 4 + combles ;</p> <p>Inventaire général, 2002.<br/>Inv.2025</p> | <p>Gros œuvre : non visible car enduit ;<br/>Couverture : ardoise ; bardeaux synthétiques pour le second ;<br/>Toiture : longs pans et croupes ; croupes brisés pour le second ; lucarnes pour les combles du second bâtiment ;<br/>Décor : oriel sur 3 niveaux pour le 2<sup>e</sup> bâtiment ; balcons sur consoles ;<br/>Parties constitutantes : jardin à l'arrière ;</p> <p><b>A conserver à minima :</b></p> <ul style="list-style-type: none"> <li>• ordonnancement ;</li> </ul> <p><b>Intérêt :</b></p> <ul style="list-style-type: none"> <li>• architecture néo-classique, et art-déco pour l'entrée remaniée</li> <li>• cohérence avec les constructions voisines ;</li> </ul> | Patrimoine thermal |

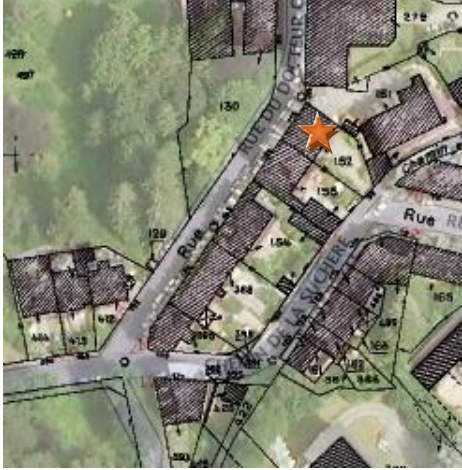
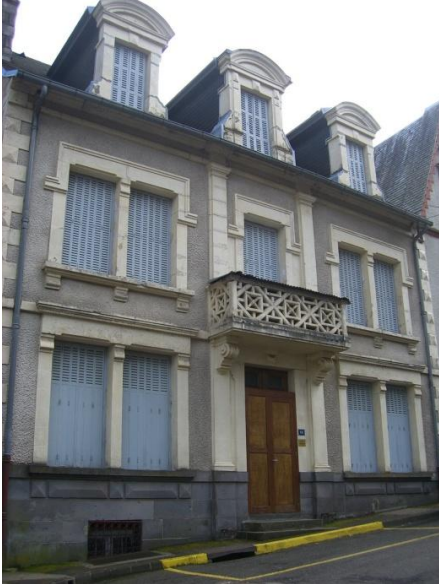
| | | <p>AD 152<br/>115 rue du Docteur Château / 92 chemin de la Suchère</p> <p><i>Villa Meneau</i><br/>Date de construction : entre 1889 et 1909</p> <p>Implantation : <b>Alignement sur la rue</b> du docteur Château ; parcelle traversante ;<br/>Soubass + RDC surélevé + 1 + combles<br/>3 travées</p> <p>Parties constituantes, végétation : jardin en fond de parcelle en contrebas donnant sur le chemin de la Suchère ;</p> <p>Inventaire général, 2002.<br/>Inv.2025</p> | <p>Gros œuvre : non visible car recouvert d'un crépi moucheté (<b>grain d'orge</b>) ; <b>solin en pierre de taille à bossage, en andésite ou trachy andésite ; encadrements d'ouverture, bandeau, corniche, pilastre, chaines d'angle et balcon sont peints (ciments ?)</b></p> <p>Couverture : ardoise à l'origine ; bardeaux synthétiques actuellement ;<br/>Toiture : longs pans ; pignon couvert ; lucarnes de combles ;<br/><b>Décor : fronton ; fronton cintré pour les lucarnes des combles ; pilastre encadrant la baie centrale du 1<sup>er</sup> étage ouvrant sur le balcon ; balcon sur consoles ;</b></p> <p><b>A conserver à minima :</b></p> <ul style="list-style-type: none"> <li>• ordonnancement ;</li> <li>• décors des encadrements, chainages, balcon</li> </ul> <p><b>Intérêt :</b></p> <ul style="list-style-type: none"> <li>• architecture néo-classique, inspiration néo-gothique</li> </ul> | Patrimoine thermal |

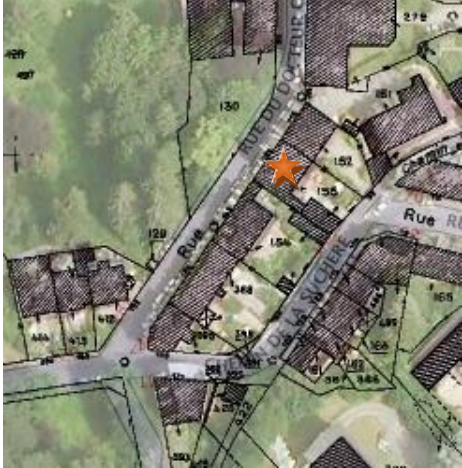
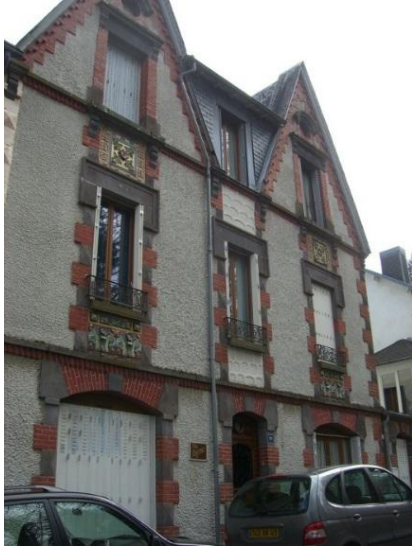
| | | <p>AD 153<br/>125 rue du Docteur Château</p> <p>Maison<br/>Date de construction : entre 1889 et 1909<br/>Implantation : <i>Alignement sur la rue</i> du docteur Château ; parcelle traversante<br/>RDC surélevé + 1 + combles<br/>3 travées</p> <p>Inventaire général, 2002.<br/>Inv. Route des Villes d'eau<br/>Inv.2025</p> | <p>Gros œuvre : non visible car enduit d'un <b>crépi moucheté ; solin, bandeau, encadrements d'ouvertures, chaines d'angles en pierre de taille (andésite ou trachy andésite) en alternance avec de la brique ;</b></p> <p>Couverture : ardoise ;<br/>Toiture : longs pans ; pignon couvert ; 2 lucarnes dans les combles (dans des pignons à 2 pans) ;<br/><b>Décor : les pleins de travées entre les baies portent un décor de carreaux de céramique vernissée, représentant des feuillages et des fleurs disposés en motifs géométriques ;</b></p> <p>Parties constituantes, végétation : jardin en fond de parcelle et en contrebas ;</p> <p><b>A préserver dans son ensemble.</b></p> <p><b>Point d'amélioration : aspect d'origine à retrouver :</b> la partie centrale des combles a été sans doute remaniée avec ajout d'une fenêtre dans un brisis ajouté au toit d'origine ;</p> | Patrimoine thermal |

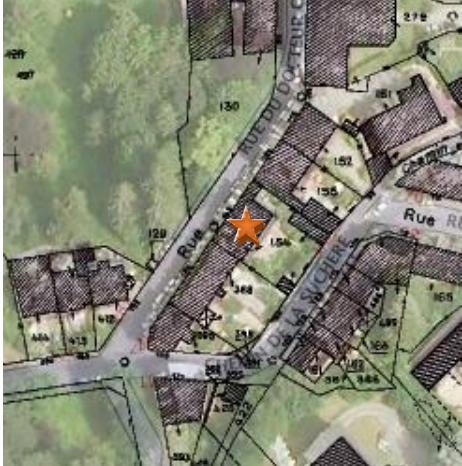
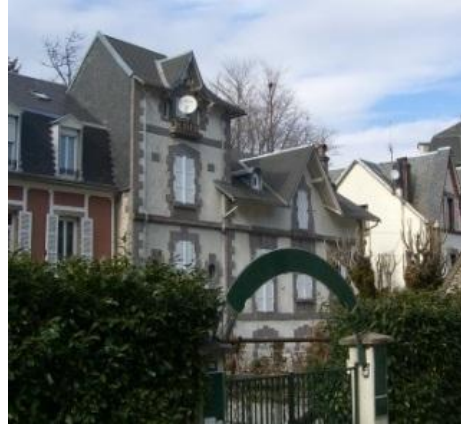
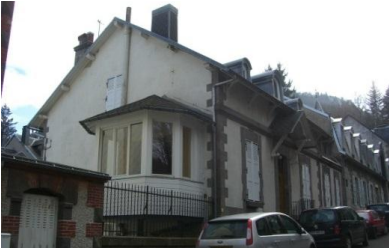
| | | <p>AD 154<br/>143 rue du Docteur Château / chemin de la Suchère</p> <p>Maison<br/>Date de construction : avant 1880 ;<br/>transformation probable entre 1912 et 1932 (agrandie côté sud ouest) ;<br/>Soubass + RDC surélevé + 1<br/>Alignement sur la rue ;</p> | <p>Gros œuvre : non visible car enduit ; <b>solin + encadrements d'ouvertures + chaines d'angle + cordons et bandeaux de façade en pierre de taille</b> (andésite ou trachy andésite) ;<br/>Couverture : ardoise à l'origine ; bardeaux synthétiques actuellement ;<br/><b>Toiture</b> : longs pans avec un avant toit soutenu par des aisseliers en bois ; lucarnes pour l'étage en surcroit ; toit à croupe polygonale pour la logette ;<br/>Décor : une logette à structure bois sur le pignon nord est du RDC ;<br/>Parties constituantes, végétation : jardin en fond de parcelle ; cabane de jardin en rondins de bois et couverte de lauze ;</p> <p>Inventaire général, 2002.<br/>Inv.2025</p> | Patrimoine thermal |

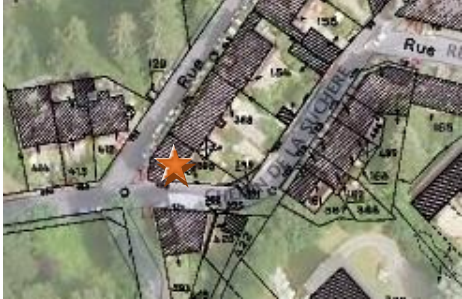
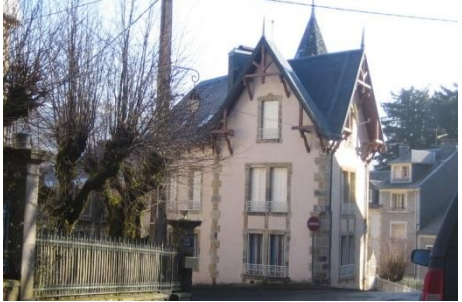
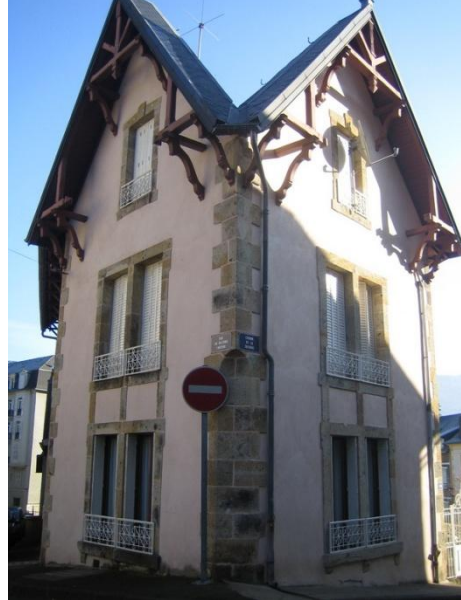
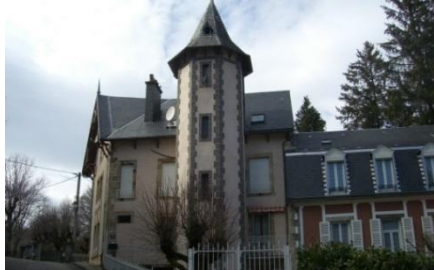
| | | <p>AD 390<br/>168 chemin de la Suchère / rue du Docteur Château</p> <p>Maison dite <i>Villa La Bruyère</i><br/>Date de construction : entre 1880 et 1909 pour la maison d'origine ; entre 1909 et 1912 pour la <b>tourelle polygonale</b> ; style régionaliste ou pittoresque ;<br/>Elévation à travée<br/>Implantation : <b>alignement sur rue</b><br/>Soubassement + RDC surélevé + 1 + combles</p> | <p>Gros œuvre : non visible car enduit d'un <b>crépi moucheté</b> ; <b>pierre de taille de tuf pour le solin + chaines d'angles + encadrements et en andésite pour la tourelle</b> ;<br/>Couverture : ardoise<br/><b>Toiture</b> : toiture principale à longs pans et pignons couverts, interrompu en mur gouttereau ouest par un autre pignon à 2 pans et perpendiculaire au pignon sud ; <b>larges avant toit à fermettes débordantes et aisseliers en bois</b> ; <b>petite flèche polygonale pour la tourelle</b> ;<br/>Parties constituantes : jardin en fond de parcelle ;</p> <p><b>Intérêt :</b><br/>• villa bourgeoise de l'époque thermale</p> <p>Inventaire général, 2002.<br/>Inv.2025</p> | Patrimoine thermal |

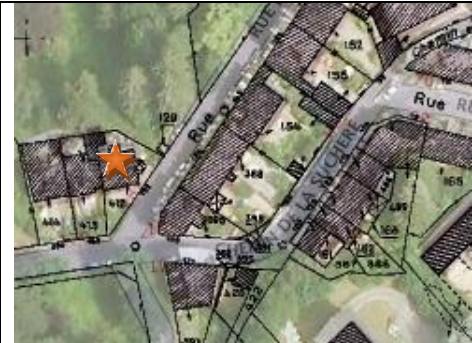
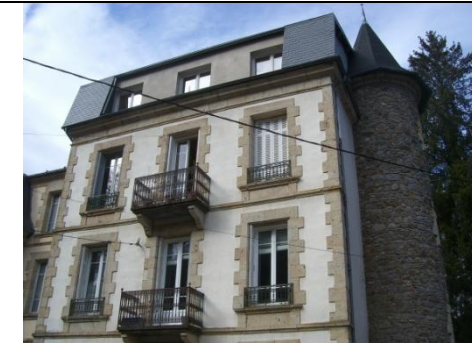
| | | <p>AD 412<br/>182 rue du docteur Château</p> <p>Maison<br/>Date de construction : avant 1887<br/>Implantation : en léger retrait</p> <p>Inventaire général, 2002.<br/>Inv.2025</p> | <p>Gros œuvre : appareil mixte (moellons de tuf et de granite) ; <b>tuf pour les encadrements, chaines d'angles, bandeaux ; enduit</b> ;<br/>Couverture : bardeaux synthétiques ;<br/>Toiture :<br/>Autres : balcon ; <b>tourelle</b> ;<br/>Parties constituantes : jardin ;</p> <p><b>Intérêt : villa bourgeoise de l'époque thermique</b><br/><b>Point d'amélioration</b> : L'étage en surcroît ne met pas en valeur la construction.</p> | Patrimoine thermal |

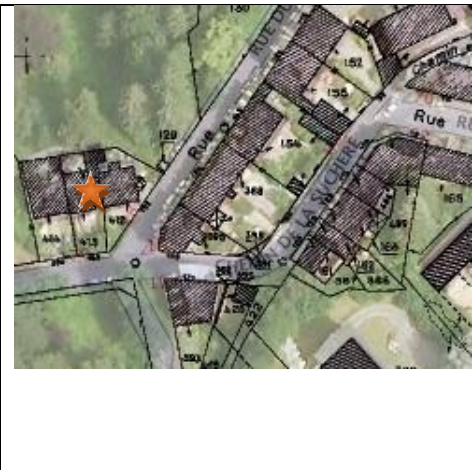
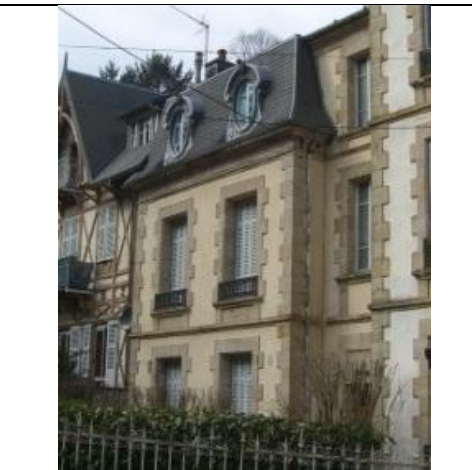
| | | <p>AD 413<br/>188 chemin de la Suchère</p> <p>Villa<br/>Date de construction : entre 1887 et 1909</p> <p>Implantation : en léger retrait, dégageant au-devant, une petite cour fermée par un muret surmonté de grilles ;</p> <p>3 travées, dont 2 travées en léger avant corps ;<br/>Soubassement + RDC surélevé + 1 + combles pour les 2 travées en avant corps ; soubassement + RDC surélevé + 2 pour la travée en retrait ;</p> <p>Inventaire général, 2002.<br/>Inv.2025</p> | <p>Gros œuvre : non visible car enduit ; <b>encadrements + chaines d'angles en pierre de taille de tuf</b> ;<br/>Couverture : ardoise à l'origine ; remplacé par des bardeaux synthétiques ;<br/>Toiture : longs pans brisés à croupes ; <b>2 oeils de bœuf dans le brisis des combles</b> ;<br/>Parties constituantes : cour fermée à l'avant ; jardin à l'arrière ;</p> <p><b>Intérêt : villa bourgeoise de l'époque thermique</b><br/><b>A conserver à minima</b> :</p> <ul style="list-style-type: none"> <li>• <b>ordonnancement</b> ;</li> <li>• <b>encadrements et modénature à ne pas enduire ni peindre</b> ;</li> </ul> | Patrimoine thermal |

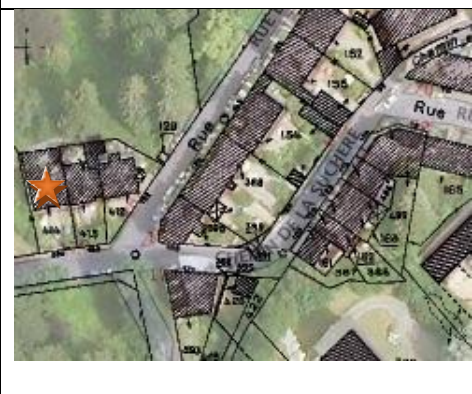
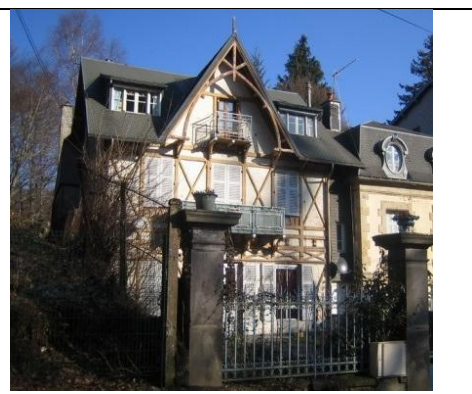
| | | <p>AD 414<br/>200 chemin de la Suchère</p> <p>Maison, <i>Chalet des Alpes</i><br/>Date de construction : entre 1880 et 1887 ;<br/>transformations dans la 2<sup>e</sup> moitié du 20<sup>e</sup> siècle (lucarnes) ; styles régionaliste ou pittoresque ;<br/>3 travées<br/>Implantation : en fond de parcelle, dégageant une cour-jardin clos ;<br/>RDC + 1 + combles</p> <p>Inventaire général, 2002.<br/>Inv.2025</p> | <p>Gros œuvre : <b>brique enduite ; faux pans de bois</b> ;<br/>Couverture : ardoise à l'origine, remplacé par des bardeaux synthétiques ;<br/>Toiture : longs pans et pignon couvert interrompu en façade par un petit pignon à ferme apparente couvert d'un toit à 2 pans ; lucarnes pour les combles ;<br/>Note : balcons reposant sur des consoles en bois ;<br/>Parties constituantes : jardin clos au-devant ;</p> <p><b>A préserver dans son ensemble.</b><br/><b>Intérêt : villa bourgeoise, style Cottage, de l'époque thermique</b><br/><b>Point d'amélioration</b> : les lucarnes des combles ne mettent pas en valeur la construction.</p> | Patrimoine thermal |

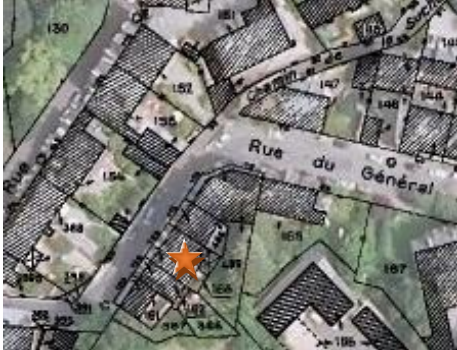
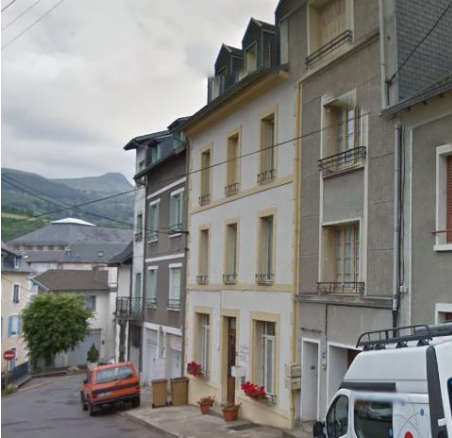
| | | <p>AD 163<br/>123 chemin de la Suchère</p> <p>Immeuble dit <i>Villa Parisienne</i><br/>Date de construction : début 20<sup>e</sup> siècle</p> <p>Implantation : <b>alignement sur la rue</b> ;<br/>3 travées<br/>SS + RDC + 2 + combles</p> <p>Inv.2025</p> | <p>Gros œuvre : non visible car enduit ;<br/>Couverture : bardeaux synthétiques ;<br/>Toiture : longs pans ; lucarnes pour les combles ;<br/><b>Décor : bandeaux ; corniche ;</b></p> <p><b>A conserver à minima :</b></p> <ul style="list-style-type: none"> <li>• <b>ordonnancement ;</b></li> <li>• <b>encadrements ;</b></li> </ul> <p><b>Intérêt :</b></p> <ul style="list-style-type: none"> <li>• <b>cohérence avec les constructions voisines ;</b></li> </ul> | Patrimoine urbain |

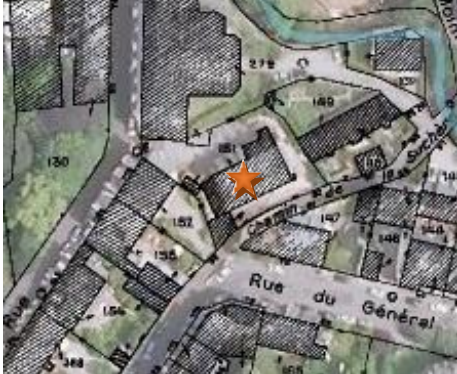
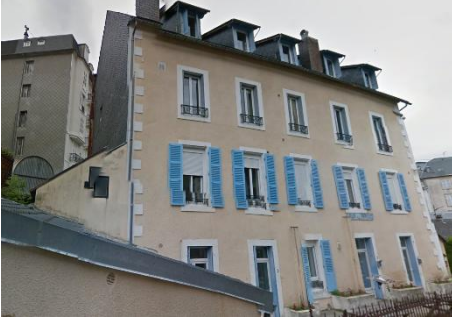
| | | <p>AD 151<br/>60 chemin de la Suchère</p> <p>Immeuble dit <i>Villa des Familles</i><br/>Date de construction : limite 19<sup>e</sup>-20<sup>e</sup> siècles</p> <p>Implantation : en retrait ;<br/>5 travées<br/>SS + soubassement + RDC + 2 + combles</p> <p>Inv.2025</p> | <p>Gros œuvre : non visible car enduit ;<br/>Couverture : ardoise ;<br/>Toiture : longs pans ; lucarnes dans les combles ;<br/>Décor : enduit imitant le pan de bois en pignon au niveau des combles ;</p> <p><b>A conserver à minima :</b></p> <ul style="list-style-type: none"> <li>• <b>ordonnancement ;</b></li> <li>• <b>encadrements ;</b></li> </ul> <p><b>Intérêt :</b></p> <ul style="list-style-type: none"> <li>• <b>cohérence avec les constructions voisines ;</b></li> </ul> | Patrimoine urbain |
