Commune de  
LA BOURBOULE (63)

# Elaboration du Plan Local d'Urbanisme

## Protection du patrimoine bâti

(article L.151-19 du code de l'urbanisme)

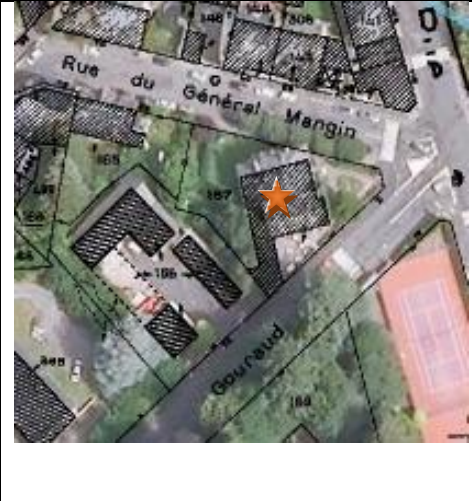
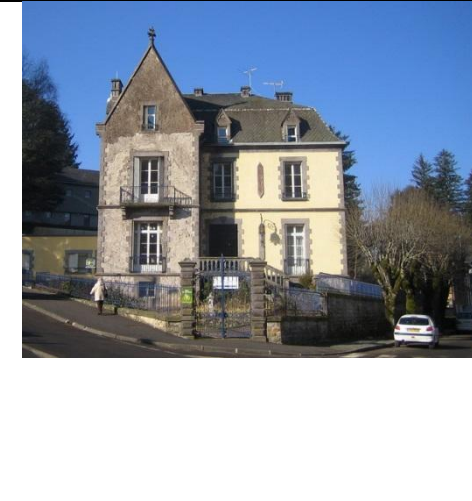
| | | <p>AD 167<br/>2 avenue du Général Mangin</p> <p><i>Villa Les Iris</i><br/>Date de construction : entre 1889 et 1909 ;<br/>agrandissement au cours de la 2<sup>e</sup> moitié du 20<sup>e</sup> siècle ;</p> <p>Implantation en milieu de parcelle ;<br/>Soubassement + RDC surélevé + 1 + combles</p> <p>Inventaire général, 2002.<br/>Inv.2025</p> | <p>Gros œuvre : non visible car enduit ; solin en moellons de pierre apparents ; encadrements + bandeaux + chaînes d'angles + pleins de travées en andésite (ou trachy andésite) ;<br/>Couverture : ardoise ;<br/>Toiture : toiture principale à longs pans et croupes brisés ; avant corps du sud est couvert d'un long pan à pignon découvert ; lucarnes pour les combles ;<br/>Parties constituantes : jardin – parc arboré ;<br/>Note : l'accès extérieur au RDC se fait par un escalier en équerre en andésite ;<br/>Remarque : maison d'enfants ;</p> <p><b>A préserver dans son ensemble.</b><br/><b>Intérêt :</b></p> <ul style="list-style-type: none"> <li>• villa bourgeoise, style néo-gothique</li> <li>• parc arboré</li> </ul> | Patrimoine thermal |

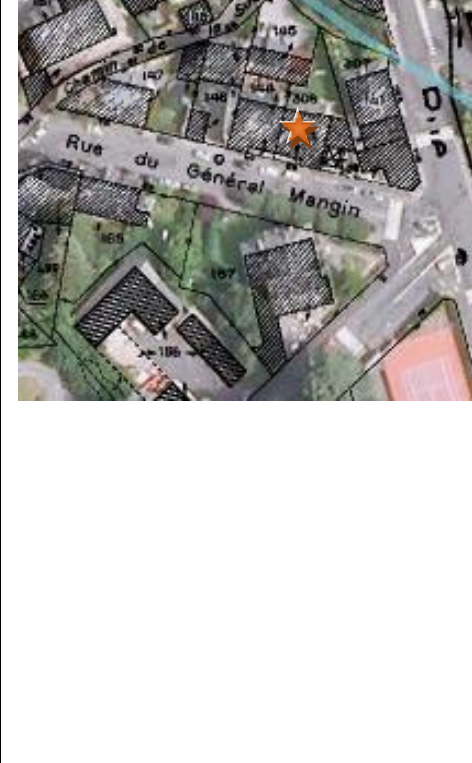
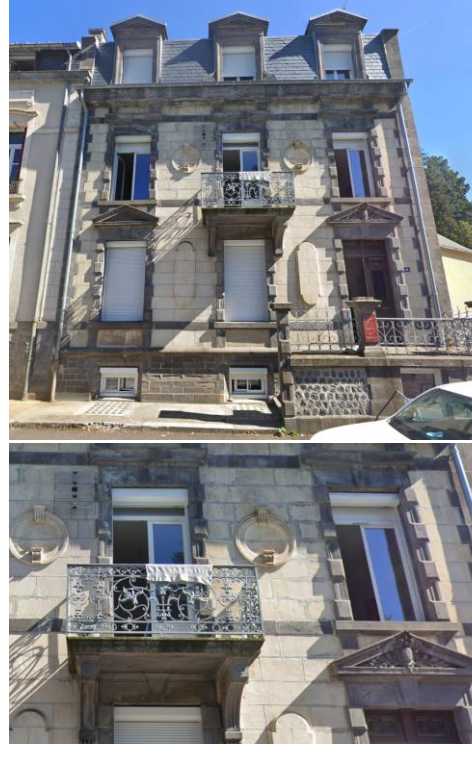
| | | <p>AD 143<br/>26 rue du Général Mangin</p> <p><i>Maison les Sorbiers</i><br/>Date de construction : entre 1879 et 1909 ;<br/>3 travées<br/>Implantation en limite de rue ;<br/>Soubassement + RDC surélevé + 1 + combles</p> <p>Inventaire général, 2002.<br/>Inv.2025</p> | <p>Gros œuvre : non visible car enduit ; solin en moellons et pierres de taille (andésite ou trachy andésite) ; encadrements + bandeaux + corniche + balcon sur consoles en pierre de taille (andésite ou trachy andésite) ;<br/>Couverture : ardoise ;<br/>Toiture : longs pans brisés (mansard) ;<br/>Décor : sculpture : les piédroits des ouvertures du RDC et du 1<sup>er</sup> niveau sont à bossages (1 sur 2) et moulurés ; l'ouverture centrale est flanquée d'ailerons ; des frontons coiffent les lucarnes et les ouvertures du RDC ; les pleins de travées sont ornés de médaillons et de tables en saillie ;<br/>Parties constituantes : jardin à l'arrière ?</p> <p><b>A préserver dans son ensemble.</b><br/><b>Intérêt : villa bourgeoise, style néo-classique, inspiration baroque</b><br/><b>Point d'amélioration :</b><br/>Les volets persiennes métalliques ont été remplacés par des volets roulants pvc. Le coffret situé à l'extérieur ne traduit pas une insertion adaptée à la qualité architecturale du bâtiment, et induit une perte de luminosité à l'intérieur.</p> | Patrimoine urbain |

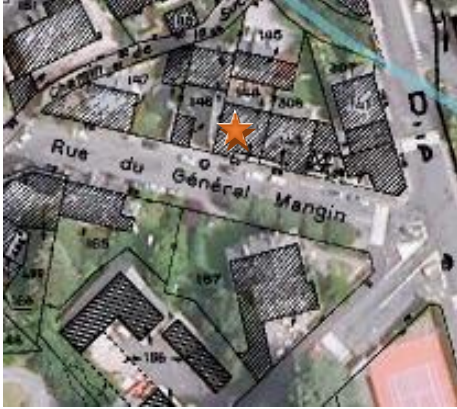
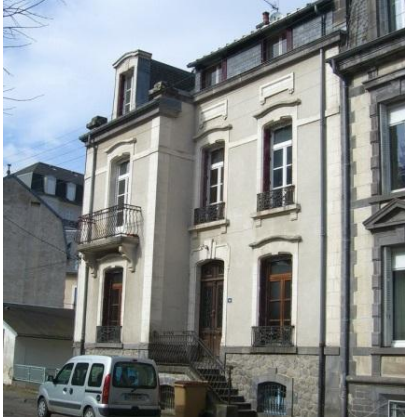
| | | <p>AD 144<br/>40 rue du Général Mangin</p> <p><i>Villa Verdalle</i><br/>Date de construction : entre 1909 et 1912 ;<br/>transformation au cours de la 2<sup>e</sup> moitié du 20<sup>e</sup> siècle par adjonction d'une grande lucarne rampante sur le versant ;<br/>Implantation : en limite de rue ;<br/>3 travées ; la travée ouest forme avant corps par rapport au reste de l'élévation principale sur rue ;<br/>Soubassement + RDC surélevé + 1 + combles</p> <p>Inventaire général, 2002.<br/>Inv.2025</p> | <p>Gros œuvre : non visible car enduit d'un crépi moucheté ; solin sur rue en moellons de granite disposés en opus incertum ; encadrements + chaines d'angle du soubassement en pierre de taille en andésite (ou trachy andésite) ; chaines d'angles des étages + balcon sur consoles (1<sup>er</sup> niveau) sont peints ;<br/>Couverture : ardoise ;<br/>Toiture : longs pans avec un égout retroussé et pignons couverts ;<br/>Parties constituantes : cour à l'arrière ;<br/>Note : le RDC est accessible depuis la rue par un escalier droit en pierre ; mur pignon ouest recouvert d'essentage d'ardoise ;</p> <p><b>A préserver dans son ensemble.</b><br/><b>Intérêt : villa bourgeoise, style néo-classique,</b><br/><b>Point d'amélioration :</b> l'étage de surcroît</p> | Patrimoine urbain |

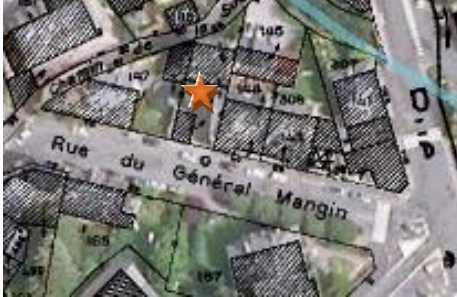
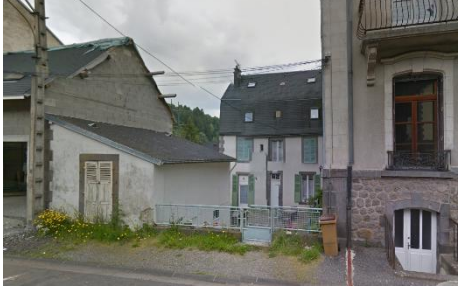
| | | <p>AD 146<br/>Rue du Général Mangin / 39 chemin de la Suchère</p> <p>Maison dite <i>Villa Les Anémones</i><br/>Date de construction : limite 19<sup>e</sup>-20<sup>e</sup> siècles<br/>Implantation : en retrait ; parcelle traversante ;<br/>3 travées<br/>SS semi enterré + RDC surélevé + 1 + combles</p> | <p>Gros œuvre : non visible car enduit ;<br/>Couverture ; bardeaux synthétiques ;<br/>Toiture : longs pans brisés ;<br/>Autres : balcons ; ferronnerie ;</p> <p><b>A conserver à minima :</b><br/>• <b>ordonnancement ;</b><br/>• <b>encadrements ;</b></p> <p>Inv.2025</p> | Patrimoine urbain |

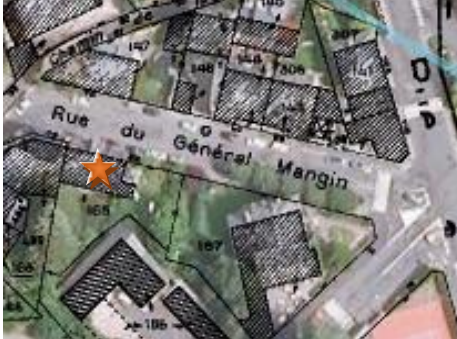
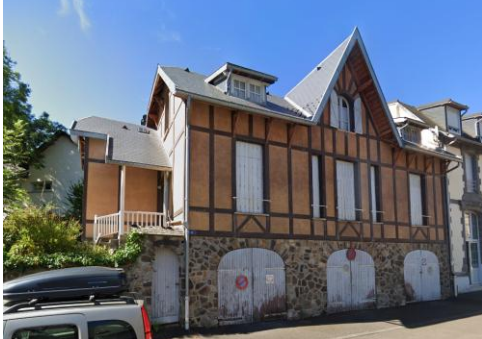
| | | <p>AD 165<br/>63 rue du Général Mangin</p> <p>Maison <i>Provence</i><br/>Date de construction : entre 1912 et 1932, style Régionaliste ou Pittoresque ;<br/>3 travées<br/>Implantation : en limite de rue<br/>Soubassement + RDC surélevé + combles</p> | <p>Gros œuvre : moellons de granite apparents et disposés en opus incertum pour le soubassement ; le reste du gros œuvre n'est pas visible car enduit d'un crépi moucheté et habillé de faux pan de bois en ciment ;<br/>Couverture : ardoise ;<br/>Toiture : un long pan à demi croupe reposant sur des aisseliers ; toiture interrompue sur le gouttereau nord par un petit pignon à 2 pans ; 2 lucarnes pour les combles ;<br/>Parties constituantes : jardin à l'arrière ; garage aménagé au niveau de l'étage du soubassement ;</p> <p><b>A préserver dans son ensemble.</b><br/><b>Intérêt : villa bourgeoise, style Cottage,</b></p> <p>Inventaire général, 2002.<br/>Inv.2025</p> | Patrimoine urbain |

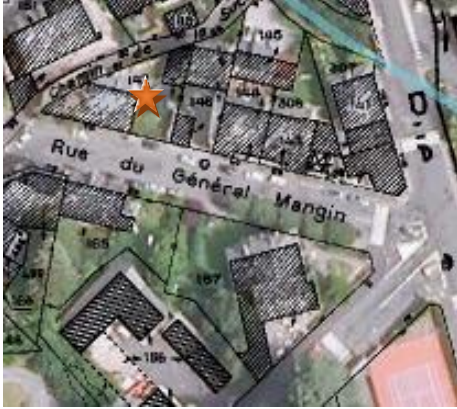
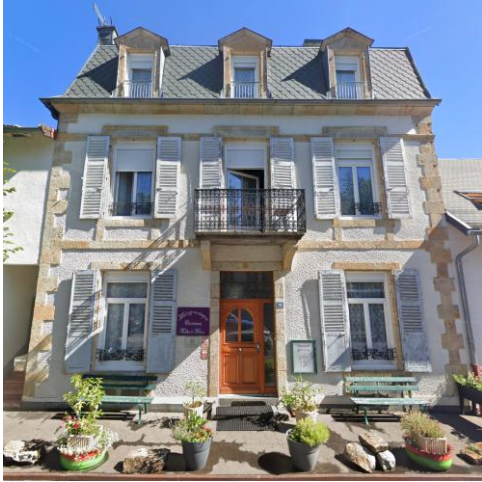
| | | <p>AD 147<br/>70 rue du Général Mangin / 61 chemin de la Suchère</p> <p>Maison / Hôtel de Florence<br/>Date de construction : entre 1880 et 1909 ;<br/>transformation durant la 2<sup>e</sup> moitié du 20<sup>e</sup> siècle<br/>par adjonction de lucarnes dans les combles, par<br/>agrandissement côté ouest ;<br/>3 travées<br/>Implantation : en <b>limite de rue</b> (rue du Général<br/>Mangin)<br/>Soubassement + RDC surélevé + 1 + 2 niveaux<br/>de combles</p> | <p>Gros œuvre : non visible car enduit ; <b>encadrements + chaînes d'angles + bandeaux + consoles du balcon en pierre de taille de tuf (pierre de la Bugette)</b> ;<br/>Couverture : ardoise ;<br/>Toiture : longs pans et croupes brisés ; le brisis est percé de lucarnes pour les combles ; lucarnes rampantes sur le versant aménagées dans le terrasson ;<br/>Note : baie centrale du 1<sup>er</sup> étage en façade sud s'ouvre sur un balcon ;<br/>Parties constituanes : cour jardin ;</p> <p><b>A conserver à minima :</b></p> <ul style="list-style-type: none"> <li>• ordonnancement ;</li> <li>• encadrements, chaînages, bandeau ;</li> </ul> <p><b>Intérêt :</b></p> <ul style="list-style-type: none"> <li>• cohérence avec les constructions voisines ;</li> </ul> <p>Inventaire général, 2002.<br/>Inv.2025</p> | Patrimoine urbain |

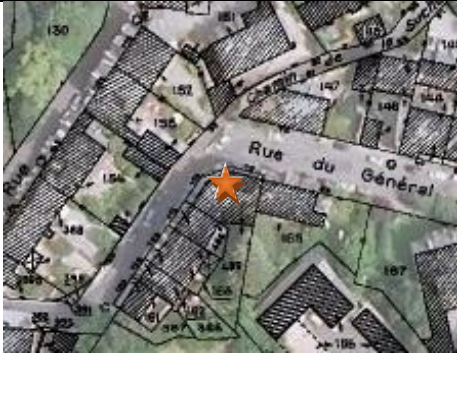
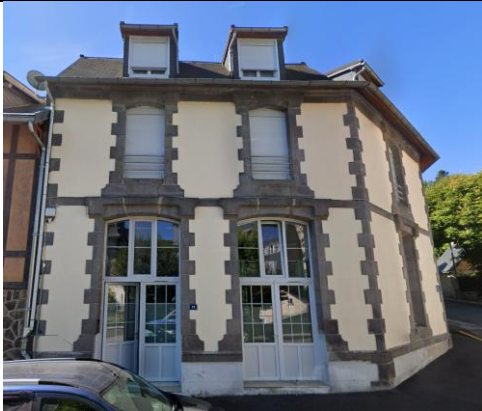
| | | <p>AD 553<br/>105 av du général Mangin</p> <p>Maison ou immeuble dit Myrtil Cottage<br/>Date de construction : début 20<sup>e</sup> siècle</p> <p>Implantation : <b>alignée sur la rue</b> ; en angle ;<br/>2 travées<br/>RDC+1 + combles</p> <p>Inventaire général, 2002.<br/>Inv.2025</p> | <p>Gros œuvre : non visible car enduit ; andésite pour les encadrements ;<br/>Couverture : bardeaux synthétiques ;<br/>Toiture : longs pans ; croupe ; lucarnes pour les combles ;<br/>Décor : linteaux et allèges travaillés ; plaque en tôle émaillée portant le nom de l'édifice (a disparu) ;</p> <p><b>A conserver à minima :</b></p> <ul style="list-style-type: none"> <li>• ordonnancement ;</li> <li>• encadrements, chaînages, bandeau ;</li> </ul> | |

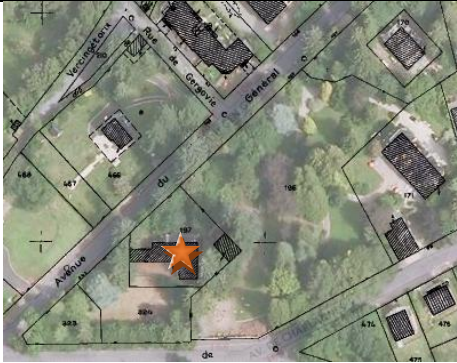
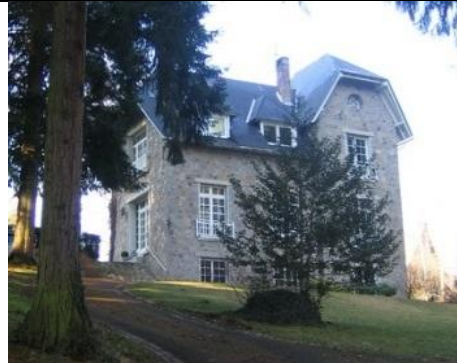
| | | <p>AD 196-197<br/>Avenue du Général Gouraud<br/>Villa<br/>Date de construction : limite 19<sup>e</sup>-20<sup>e</sup> siècles ?<br/>Implantation en milieu de parcelle ;<br/>3 travées<br/>SS semi enterré + RDC surélevé + 1 + étage en surcroît + combles</p> | <p>Gros œuvre : pierre de taille en opus incertum ;<br/>Couverture : ardoise ;<br/>Toiture : longs pans ; demi croupes ; lucarnes pour les combles ;<br/>Parties constituanes : jardin ; parc arboré ;</p> <p><b>A préserver dans son ensemble.</b><br/><b>Intérêt :</b></p> <ul style="list-style-type: none"> <li>• villa bourgeoise de l'époque thermale</li> <li>• parc arboré</li> </ul> <p>Inventaire général, 2002.<br/>Inv.2025</p> | Patrimoine thermal |

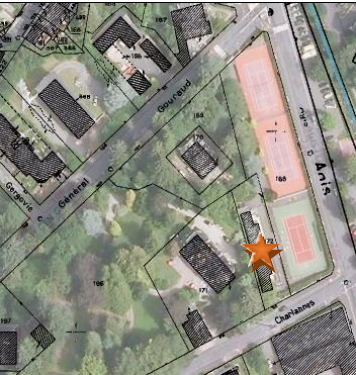
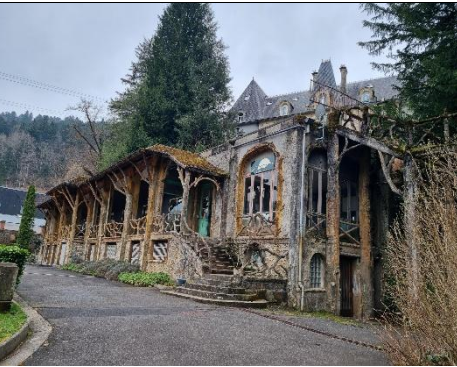
| | | <p>AD 172<br/>Avenue Agis Ledru, 32 avenue du Funiculaire</p> <p>Tennis, Tribune et annexes destinées au public assistant aux tournois de tennis<br/>Construction : 1912, 1932<br/>Architecte paysagiste M.Bouhera</p> <p>Inventaire général, 2002.<br/>Inv.2025</p> | <p>Gros œuvre : Granite, crépi, béton armé<br/>Couverture : béton<br/>Toiture : un pan, croupe<br/><b>Décor : tous les poteaux de la structure sont en ciment armé imitant les troncs d'arbres et les branchages.</b><br/>Tribune et annexes, rénovées au cours de la 2<sup>e</sup> moitié du 20<sup>e</sup> siècle : garde-corps en rocaille de ciment.</p> <p><b>A préserver dans son ensemble.</b><br/><b>Intérêt :</b></p> <ul style="list-style-type: none"> <li>• architecture Art Nouveau</li> </ul> | Patrimoine thermal |

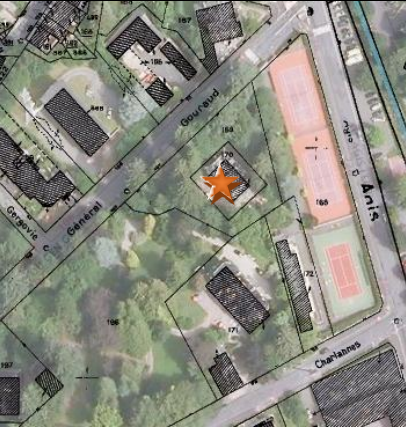
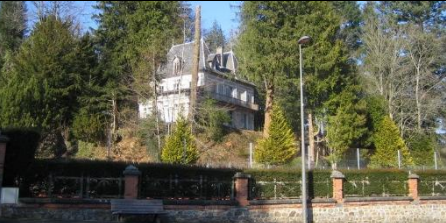
| | <p>Photo ancienne - DRAC</p> | <p>AD 170<br/>Avenue du Général Gouraud</p> <p><i>Villa Pauline</i><br/>Date de construction : entre 1880 et 1889, par Antoine Gardin architecte (signature en façade) ;<br/>3 travées<br/>Implantation en milieu de parcelle ;<br/>SS semi enterré + RDC surélevé + 1 + combles<br/>Remarque : maison d'enfants ;</p> <p>Inventaire général, 2002.<br/>Inv.2025</p> | <p>Gros œuvre : non visible car enduit ; encadrements + bandeaux + chaines d'angles + consoles du grand balcon (1<sup>er</sup> étage sud ouest) en pierre de taille de tuf (pierre de la Bugette) ;<br/>Couverture : ardoise ;<br/>Toiture : longs pans sur la travée centrale, pris entre 2 longs pans à croupes perpendiculaires au faite du toit central sur les 2 travées latérales ; lucarnes pour les combles ;<br/>Parties constituanes : jardin ; parc arboré ;</p> <p><b>A préserver dans son ensemble.</b><br/><b>Intérêt :</b></p> <ul style="list-style-type: none"> <li>• villa bourgeoise de l'époque thermale</li> <li>• parc arboré</li> </ul> | Patrimoine thermal |

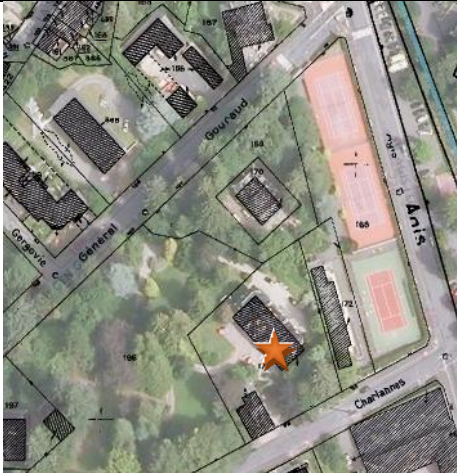
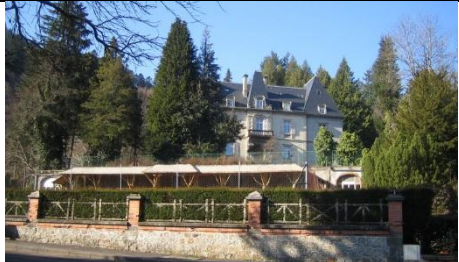
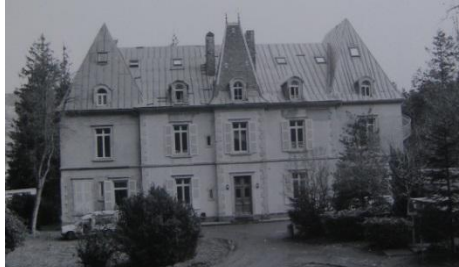
| | <br> <p><i>Photo ancienne - DRAC</i></p> | <p>AD 171<br/>Avenue de Charlannes</p> <p>Villa Robert, transformée en maison d'enfants<br/>Caractéristiques : composition symétrique ordonnancée ;</p> <p>Date de construction : entre 1879 et 1909, modifié entre 1909 et 1932, puis fin 20<sup>e</sup> siècle</p> <p>Recul : construction implantée en milieu de parcelle ;<br/>3 travées<br/>SS semi enterré + RDC S/ + 1 + c</p> | <p>Gros œuvre : non visible car enduit d'un crépi moucheté ; moellon de granite en opus incertum pour le solin ; pierre de taille de tuf pour les encadrements, bandeaux, chaines d'angles ; béton crépis pour les adjonctions (corps de bâti latéraux) ;<br/>Couverture : ardoise ;<br/>Toiture : longs pans à croupes, toit en pavillon pour la travée centrale ; combles éclairés par des lucarnes ; toit à croupes pour les corps de bâti latéraux ;<br/>Parties constituantes : jardin, parc, orangerie</p> <p><b>A préserver dans son ensemble.</b><br/><b>Intérêt :</b></p> <ul style="list-style-type: none"> <li>• villa bourgeoise de l'époque thermale</li> <li>• parc arboré</li> </ul> <p>Inventaire général, 2002.<br/>Inv.2025</p> | Patrimoine thermal |

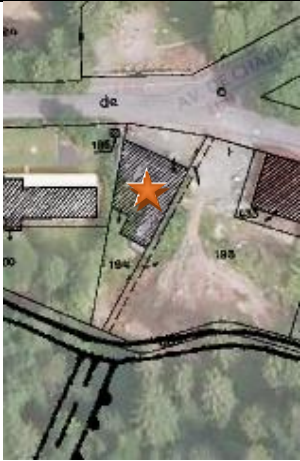
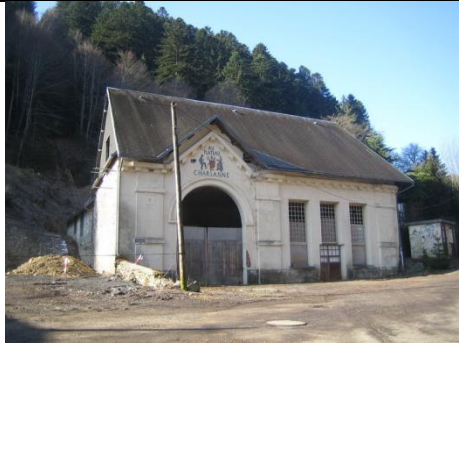
| | | <p>Avenue de Charlannes</p> <p>Funiculaire</p> <p>1902 – M.Claret (constructeur du 1<sup>er</sup> tramway de Clermont Fd).<br/>Le funiculaire permet de monter sur le plateau de Charlannes, où s'est installé un hôtel pour l'accueil des promeneurs.<br/>Des travaux d'agrandissement sont réalisés en 1905-12 (par Louis Jarrier, architecte) sur la gare d'embarquement. Il semble que la gare ait été entièrement reconstruite dans les années 1920-30.</p> | <p>Le funiculaire est détruit en 1958, remplacé vers 1975 par des télécabines dont le départ se fait au parc Fenestre.</p> <p>La reconstruction de la gare :<br/>Gros œuvre : maçonnerie enduite<br/>Toiture : longs pans et croupes, pignon couvert d'un toit à deux pans<br/>Décor : pilastres et corniche sur modillons.</p> <p>Inventaire général, 2002.<br/>Inv.2025</p> | |

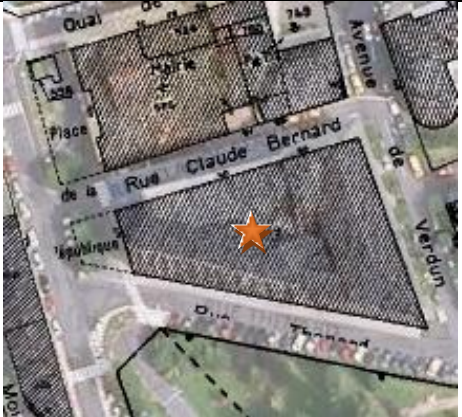
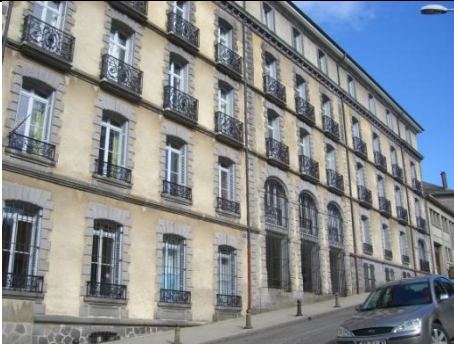
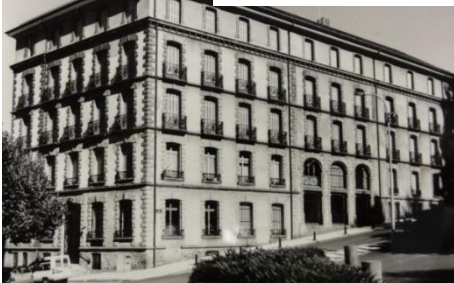
| | <br> <p>Photo ancienne - DRAC</p> | <p>AE 9<br/>47 avenue Agis Ledru / rue Thenard</p> <p><i>Hôtel Medicis / Palace Hôtel</i><br/>Date de construction : avant 1891 ; le bâtiment d'origine (<i>hôtel des voyageurs</i>) constitué par la partie antérieure de l'actuel groupe d'immeubles, à l'ouest, a été agrandi au tournant 19-20<sup>e</sup> siècle (un étage supplémentaire et toitures transformées, nouveaux bâtiments accolés à l'est) ; transformations dans les années 1940 avec l'installation du Crédit Lyonnais ; transformés en maison d'enfants après-guerre ;</p> <p>Implantation : <b>en limite de rue</b><br/>5 travées<br/>Soubassement + RDC surélevé + 4 + combles</p> | <p>Gros œuvre : moellons de pierre enduits ; pierres de taille en trachy andésite pour les encadrements ; moellons de trachy andésite disposés en opus incertum pour le soubassement ;<br/>Couverture : ardoise<br/>Toiture : longs pans et croupes ; 2 niveaux de lucarnes pour les combles ;<br/>Décor : verrière en couverture ;<br/>Note : balcons aux 2<sup>e</sup> et 3<sup>e</sup> étages ; balconnets aux RDC et 1<sup>er</sup> étage ;</p> <p><b>A préserver dans son ensemble.</b></p> <p>Inventaire général, 2002.<br/>Inv.2025</p> | Patrimoine urbain |

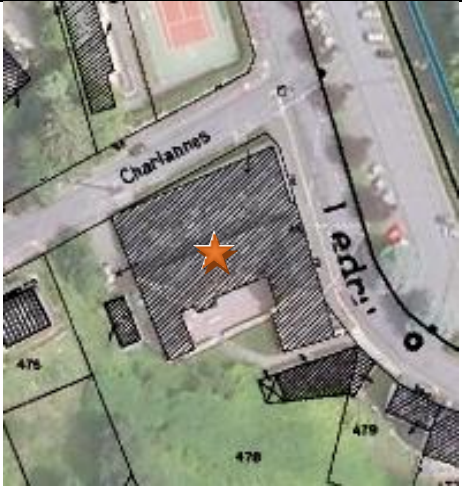
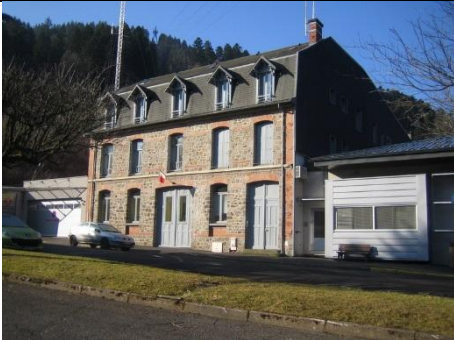
| | | <p>AD 173<br/>316 avenue Agis Ledru</p> <p>Immeuble, actuellement Caserne des Pompiers.</p> <p>Date : 1902-1932<br/>R+1+c<br/>Alignement sur la rue ;<br/>5 travées</p> | <p>Gros œuvre : moellons de granite,<br/>- brique pour les linteaux des ouvertures, les bandeaux de façade, les chaines d'angles.<br/>Couverture : ardoise<br/>Toiture : longs pans brisés percés de lucarnes éclairant les combles.<br/>Parties constituantes, végétation : jardin en fond de parcelle ;</p> <p>Inventaire général, 2002.<br/>Inv.2025</p> | |

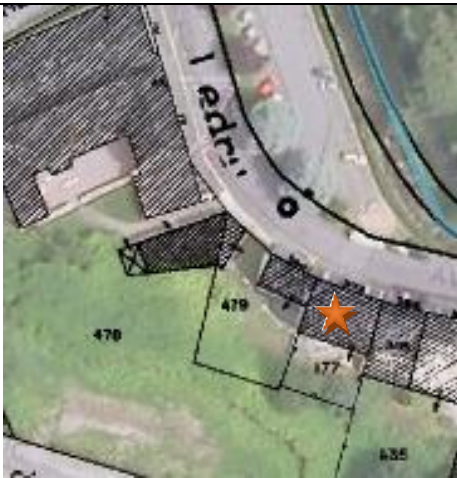
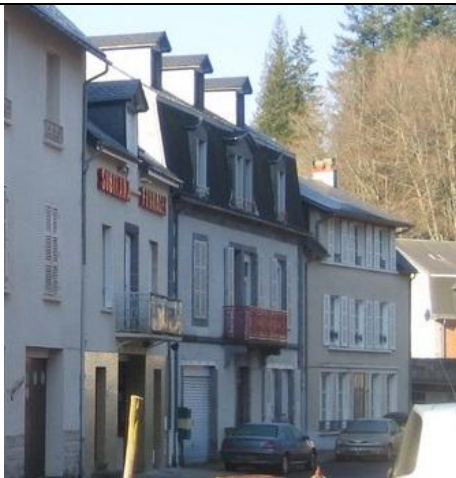
| | | <p>AD 177<br/>372 avenue Agis Ledru</p> <p>Maison ou immeuble dit Villa Lauradelle<br/>Date de construction : limite 19<sup>e</sup>-20<sup>e</sup> siècles</p> <p>Implantation : <b>limite de rue</b><br/>3 travées<br/>RDC + 1 + 2 combles</p> <p>Inventaire général, 2002.<br/>Inv.2025</p> | <p>Gros œuvre : non visible car enduit ; andésite pour les encadrements ;<br/>Couverture : bardeaux synthétiques ;<br/>Toiture : longs pans brisés ; lucarnes dans le brisis des combles ; ajout d'un 2<sup>e</sup> niveau de lucarnes au dessus des combles ;<br/><b>Décor : fronton pour les lucarnes du brisis ; lucarne centrale double avec ailerons dans le brisis ;</b><br/><b>Autres : balcon sur console pour la baie centrale du 1<sup>er</sup> étage ;</b><br/>Parties constituanes : jardin à l'arrière ;</p> <p><b>A conserver à minima :</b></p> <ul style="list-style-type: none"> <li>• orientation des toitures ;</li> <li>• ordonnancement ;</li> <li>• encadrements ;</li> </ul> | Patrimoine urbain |

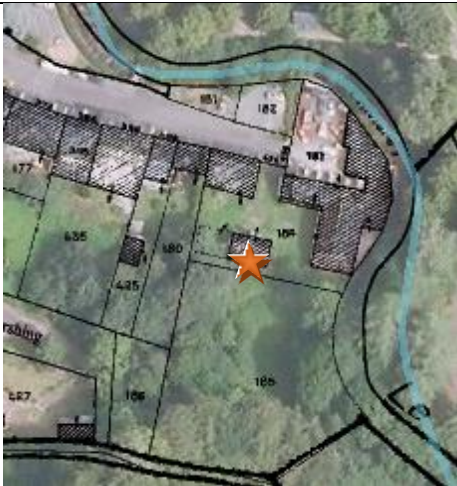
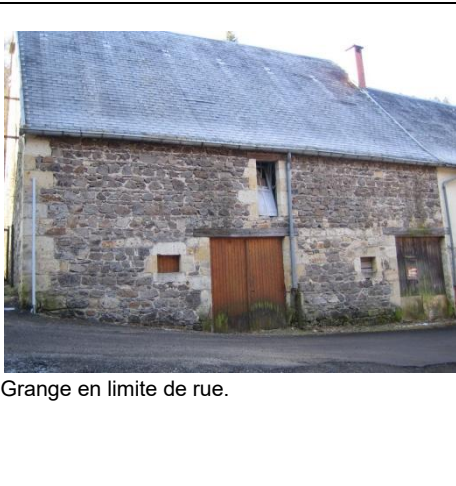
| | <p>Grange en limite de rue.</p> | <p>AD 184<br/>436 av Agis Ledru</p> <p>Maison<br/>Date de construction : années 1920-30</p> <p>Implantation : isolée sur la parcelle<br/>3 travées<br/>RDC + combles</p> <p>Inventaire général, 2002.<br/>Inv.2025</p> | <p>Gros œuvre : non visible car enduit ;<br/>Couverture : ardoise ;<br/>Toiture : longs pans ;<br/>Parties constituanes : jardins ;</p> <p><b>Intérêt :</b></p> <ul style="list-style-type: none"> <li>• architecture rurale type maison de bourg</li> </ul> | Patrimoine agricole |

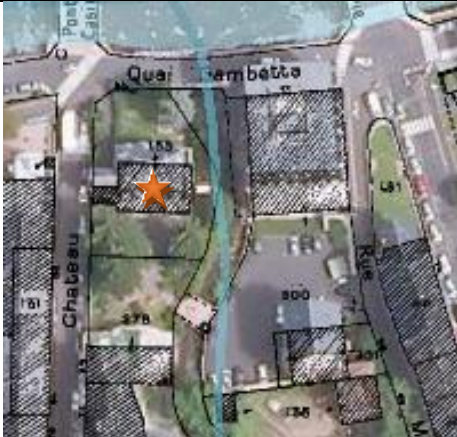
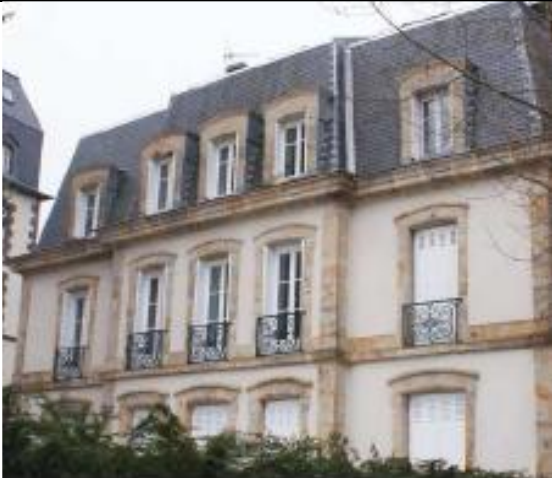
| | | <p>AD 133<br/>Quai Gambetta</p> <p>Maison <i>Chanterive</i>, ancienne <i>Villa Château</i> (du nom du docteur Château)<br/>Construction : entre 1865 et 1878 ; agrandie entre 1912 et 1932 par un ajout accolé à l'élévation ouest ;<br/>5 travées ; élévations nord et sud ordonnancées ; partie centrale des élévations nord et sud en retrait encadré de 2 avant corps ;<br/>Implantation en milieu de parcelle ;<br/>SS semi enterré + RDC surélevé + 1 + combles</p> <p>Inventaire général, 2002.<br/>Inv.2025</p> | <p>Gros œuvre : solin en moellons de pierre apparents ; le reste du gros œuvre est enduit ; bandeaux + chaines d'angles + encadrements + corniche en pierre de taille de tuf (pierre de la Bugette)<br/>Couverture : ardoise ;<br/>Toiture : longs pans et croupes brisés ; lucarnes dans les combles ;<br/>Note : le RDC surélevé est accessible sur les façades nord et sud par des emmarchements en andésite (ou trachy andésite) ;<br/>Parties constituantes : jardin<br/>Remarque : maison actuellement louée en appartements ;</p> <p><b>Intérêt :</b></p> <ul style="list-style-type: none"> <li>• villa bourgeoise de l'époque thermale</li> </ul> | Patrimoine thermal |

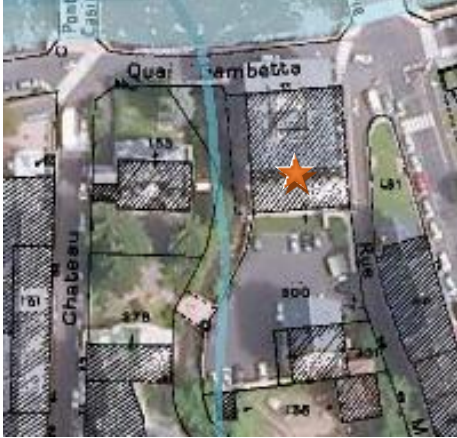
| | | <p>AD 300<br/>Quai Gambetta / rue Moinier</p> <p><i>Hôtel des voyageurs</i>, dit <i>Hôtel des Iles Britanniques</i></p> <p>Date de construction : entre 1880 et 1887, Antoine Gardin (architecte de La Bourboule) ; remaniements au 20<sup>e</sup> siècle ;</p> <p>Implantation en alignement sur le quai Gambetta<br/>7 travées en élévation principale, dont 3 travées en légère avancée<br/>Soubassement + RDC surélevé + 3 + combles</p> <p>Inventaire général, 2002.<br/>Inv.2025</p> | <p>Gros œuvre : moellons de tuf, recouvert d'un enduit ; moellons de granite en opus incertum pour le solin ; pierre de taille (andésite ou trachy andésite) pour les encadrements, bandeaux, chaines d'angles ;<br/>Couverture : ardoise ;<br/>Toiture : à l'origine, un toit à l'impérial (très aplati), remplacé par un toit à longs pans brisés et croupes ; combles éclairées par des lucarnes percées dans les pans brisés ;<br/>Décor : les 3 lucarnes centrales de l'élévation principale sont à fronton cintré ; les baies du RDC sont en plein cintre ; les autres baies en arc segmentaire ; une véranda à l'ouest est en encorbellement au dessus du ruisseau du Vendex ;<br/>Parties constituantes : jardin en fond de parcelle ;</p> <p><b>A préserver dans son ensemble.</b></p> | Patrimoine thermal |

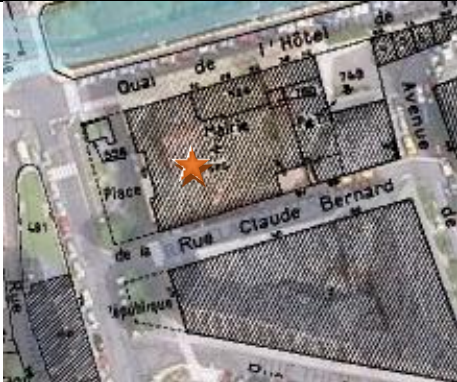
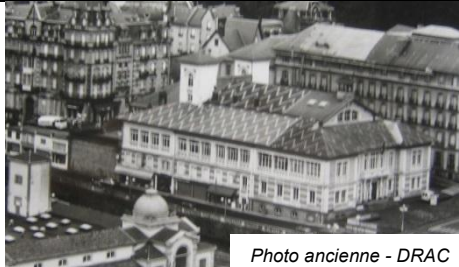
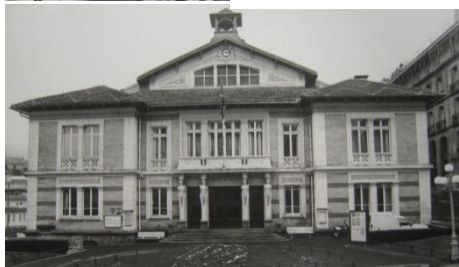
| | <p>Photo ancienne - DRAC</p> | <p>AE 525 et 526<br/>Place de la République</p> <p><i>Casino des Thermes, ou des Cariatides</i></p> <p>Casino construit par la Compagnie des eaux minérales en 1891.<br/>Architecte parisien Léon Picard.</p> <p>R+1+c<br/>Gros œuvre : pierre de taille de tuf en grande majorité<br/>- pierre de nature indéterminée pour les encadrements, chaîne d'angle, corniche</p> <p>Inventaire général, 2002.<br/>Inv.2025</p> | <p>- alternance de tuf et de brique au RDC<br/>Couvertures : tuiles plates mécaniques vernissées bicolores formant un décor géométrique de chevrons<br/>Toiture : longs pans et appentis, toits en pavillon,<br/>Décor : sculptures (le balcon en façade est soutenu par 4 cariatides, le pignon est orné de 2 têtes de faunes barbus, rinceaux et motifs végétaux),</p> <p>L'édifice comprenait un grand hall avec escalier d'honneur, une salle de théâtre à l'italienne à l'étage.<br/>Vers 1910, la ville rachète les 2 casinos (des thermes et Chardon) et installe dans celui-ci, l'hôtel de ville et la Poste.<br/>Actuellement, l'édifice abrite la mairie et l'office de tourisme. La Poste a été déplacée.</p> <p><b>A préserver dans son ensemble.</b></p> | <p>Patrimoine thermal</p> |

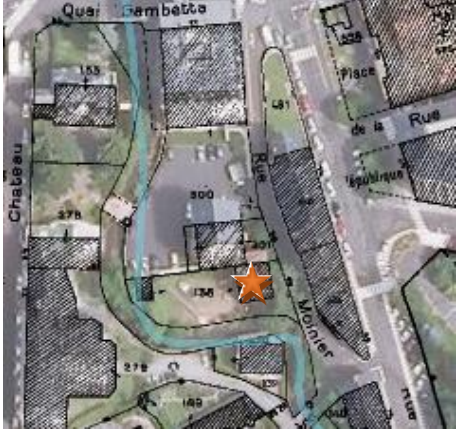
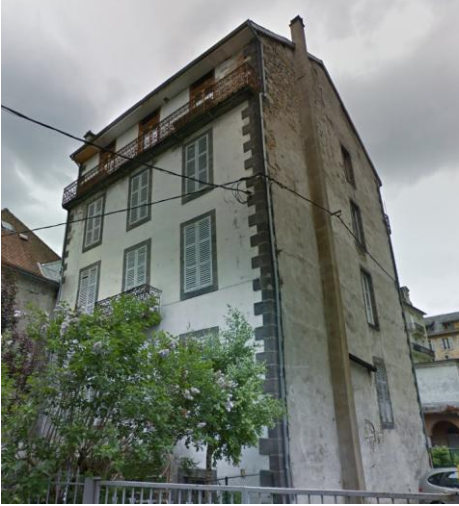
| | | <p>AD 138<br/>Rue Moinier</p> <p>Maison, dite <i>Villa du Bocage</i><br/>Date de construction : limite 19<sup>e</sup>-20<sup>e</sup> siècles</p> <p>Implantation : en retrait ;<br/>3 travées<br/>SS semi enterré + RDC surélevé + 1 + combles</p> <p>Inventaire général, 2002.<br/>Inv.2025</p> | <p>Gros œuvre : non visible car enduit ; pierre de taille de tuf pour le solin et les encadrements, bandeaux ;<br/>Couverture : tuile plate mécanique ;<br/>Toiture : longs pans ;<br/>Autres : escalier extérieur droit en andésite ;<br/>Parties constituantes : jardin donnant sur le ruisseau ;</p> | <p>Patrimoine urbain</p> |

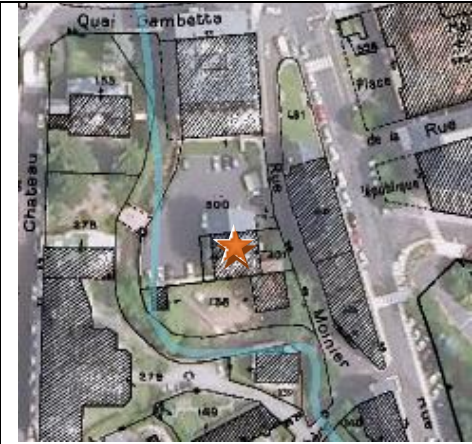
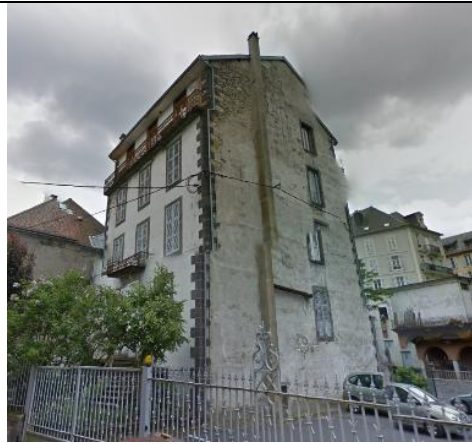
| | | <p>AD 301<br/>Rue Moinier</p> <p>Maison ou immeuble<br/>Date de construction : limite 19<sup>e</sup>-20<sup>e</sup> siècles</p> <p>Implantation : en retrait ;<br/>3 travées<br/>SS semi enterré + RDC surélevé + 3 + combles</p> <p>Inventaire général, 2002.<br/>Inv.2025</p> | <p>Gros œuvre : non visible car enduit ; andésite pour les encadrements ;<br/>Couverture : non visible<br/>Toiture : non visible ;<br/>Autres : escalier extérieur en fer à cheval, en andésite ;<br/>Parties constituantes : jardin ;</p> | <p>Patrimoine urbain</p> |

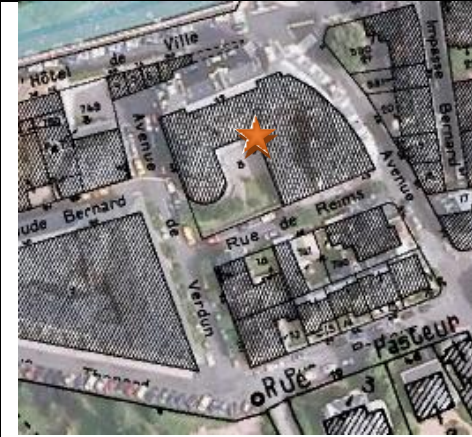
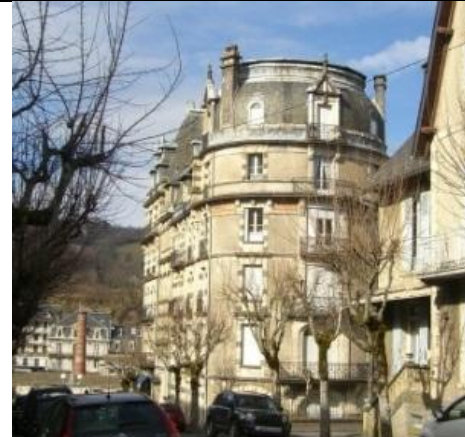
| | | <p>AE 8<br/>49 avenue de Verdun / avenue d'Italie / rue de Reims</p> <p>Hôtel de voyageurs, dit <i>Métropole</i><br/>La partie la plus ancienne est constituée d'un vaste quadrilatère à 2 avant corps, auquel se sont ajoutées d'importantes extensions, refermant l'édifice en U autour d'une petite cour jardin ;</p> <p>Date de construction : entre 1881 et 1895 ; Jean Joseph Teillard (architecte de Clermont) ; modifications en 1907 ; Georges Vimort (architecte parisien) ;</p> <p>Implantation : parcelle traversante ; en bout d'îlot ;<br/>11 travées<br/>Soubassement + RDC + 3 + combles</p> <p>Inventaire général, 2002.<br/>Inv.2025</p> | <p>Gros œuvre : non visible car enduit à partir du 1<sup>er</sup> étage ; pierre de taille de tuf ou bossage de pierre pour le RDC et les agrandissements ; pierres de taille (trachy andésite, tuf et autre pierre claire) pour les encadrements et chaînes d'angles ; Couverture : ardoise ;<br/>Toiture : longs pans et croupes brisés ; pavillons brisés pour les avant corps ; dôme au sud ouest ; lucarnes pour les combles ;<br/>Décor ; la façade de l'aile sur cour (coté Est) est ornée de médaillons circulaires en terre cuite représentant des profils de femmes et d'hommes ;<br/>Autres : travée centrale à pignon sur façade principale ; la plupart des fenêtres ouvrent sur des balcons et des balconnets ;<br/>Parties constituantes : cour jardin ;</p> <p><b>A préserver dans son ensemble.</b></p> | Patrimoine thermal |

| | <br> <p>Photo ancienne - DRAC</p> | <p>AE 8<br/>49 avenue de Verdun / avenue d'Italie / rue de Reims</p> <p>Hôtel de voyageurs, dit <i>Métropole</i><br/>La partie la plus ancienne est constituée d'un vaste quadrilatère à 2 avant corps, auquel se sont ajoutées d'importantes extensions, refermant l'édifice en U autour d'une petite cour jardin ;</p> <p>Date de construction : entre 1881 et 1895 ; Jean Joseph Teillard (architecte de Clermont) ; modifications en 1907 ; Georges Vimort (architecte parisien) ;</p> <p>Implantation : parcelle traversante ; bout d'îlot ; 11 travées<br/>Soubassement + RDC + 3 + combles (étage en surcroît)</p> <p>Inventaire général, 2002.<br/>Inv.2025</p> | <p>Gros œuvre : non visible car enduit à partir du 1<sup>er</sup> étage ; pierre de taille de tuf ou bossage de pierre pour le RDC et les agrandissements ; pierres de taille (trachy andésite, tuf et autre pierre claire) pour les <b>encadrements et chaines d'angles</b> ;<br/>Couverture : ardoise ;<br/>Toiture : longs pans et croupes brisés ; <b>pavillons brisés pour les avant corps ; dôme au sud ouest</b> ;<br/>lucarnes pour les combles ;<br/>Décor ; la façade de l'aile sur cour (coté Est) est ornée de <b>médallions circulaires en terre cuite représentant des profils de femmes et d'hommes</b> ;<br/>Autres : travée centrale à pignon sur façade principale ; la plupart des fenêtres ouvrent sur des balcons et des balconnets ; <b>feronneries</b> des gardes corps ;<br/>Parties constituantes : cour jardin ;</p> <p><b>A préserver dans son ensemble.</b></p> | Patrimoine thermal |

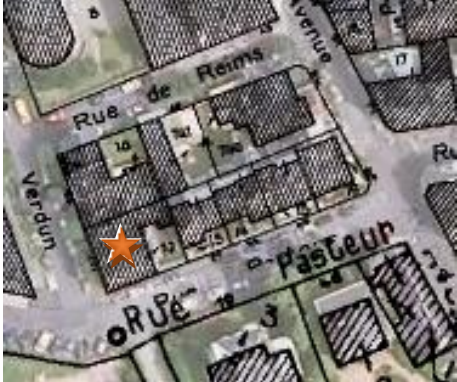
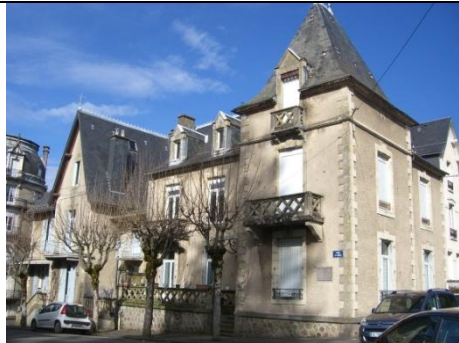
| | | <p>AE 12<br/>111 avenue de Verdun / Rue Pasteur</p> <p>Villa<br/>Date de construction : entre 1889 et 1909 ;</p> <p>Elevation à 3 travées : 2 corps de bâtiments disposés en L ;<br/>Implantation : en léger retrait ; 2 travées en retrait et 1 travée formant avant corps en alignement sur la rue ; construction d'angle ;</p> <p>En doublon : voir Rue Pasteur</p> | <p>Soubassement + RDC surélevé + 1 + combles<br/>Gros œuvre : non visible car enduit ; moellons de granite apparents disposés en opus incertum pour le solin ; pierres de taille de tuf pour les encadrements + chaines d'angles + corniche ;<br/>Couverture : ardoise<br/>Toiture : longs pans et pignons couverts ; lucarnes pour les combles ;<br/>Parties constituantes : jardin en fond de parcelle ;</p> <p><b>A préserver dans son ensemble.</b></p> <p>Inventaire général, 2002.<br/>Inv.2025</p> | Patrimoine thermal |

| | | <p>AE 12<br/>111 avenue de Verdun / Rue Pasteur</p> <p>Villa</p> <p>Date de construction : entre 1889 et 1909 ;</p> <p>Elevation à 3 travées : 2 corps de bâtiments disposés en L ;<br/>Implantation : en léger retrait ; 2 travées en retrait et 1 travée formant avant corps en alignement sur la rue ; construction d'angle ;<br/>Soubassement + RDC surélevé + 1 + combles (étage en surcroit)</p> | <p>Gros œuvre : non visible car enduit ; moellons de granite apparents disposés en <b>opus incertum</b> pour le solin ; <b>pierres de taille de tuf pour les encadrements + chaines d'angles + corniche</b> ;<br/>Couverture : ardoise<br/>Toiture : longs pans et pignons couverts ; lucarnes pour les combles ;<br/>Parties constituantes : jardin en fond de parcelle ;</p> <p>Inventaire général, 2002.<br/>Inv.2025</p> | Patrimoine thermal |

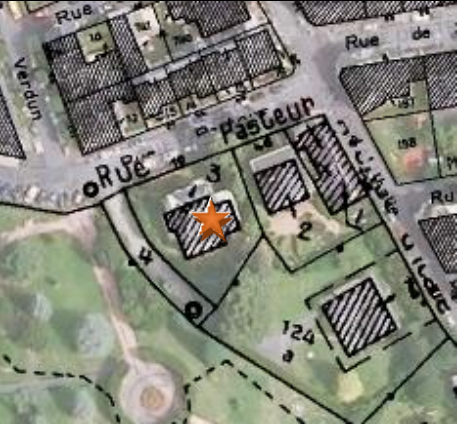
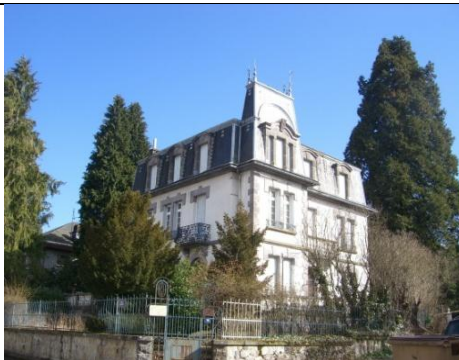
| | | <p>AM 3<br/>10 rue Pasteur</p> <p>Villa II Paradiso<br/>Date de construction : entre 1912 et 1932</p> <p>3 travées, dont une travée formant un léger avant corps<br/>Implantation : isolée sur la parcelle ;<br/>Ss semi enterré + RDC surélevé + 1 + combles (étage en surcroît)</p> <p>Remarque : villa actuellement louée en appartement meublés ;</p> <p>Inventaire général, 2002.<br/>Inv.2025</p> | <p>Gros œuvre : non visible car enduit ; solin en moellons apparents (diverses pierres) en <b>opus incertum</b> ; <b>encadrements + chaines d'angles + bandeaux + corniche en pierre de taille (andésite ou trachy andésite)</b> ;<br/>Couverture : ardoise ;<br/>Toiture : à la <b>Mansard</b>, longs pans et croupes brisés ; toit brisé en pavillon pour la travée formant un léger avant corps ; lucarnes dans les brisis de l'ensemble de la toiture ;<br/>Décor : décor formé par les encadrements, bandeaux et chaines d'angles ; <b>feronneries</b> des balcons et clotures ;<br/>Note : balcons au 1<sup>er</sup> étage ;<br/>Parties constituantes : <b>jardin-parc arboré</b> ; clôture maçonnée en opus incertum ;</p> <p><b>A préserver dans son ensemble.</b></p> | Patrimoine thermal |

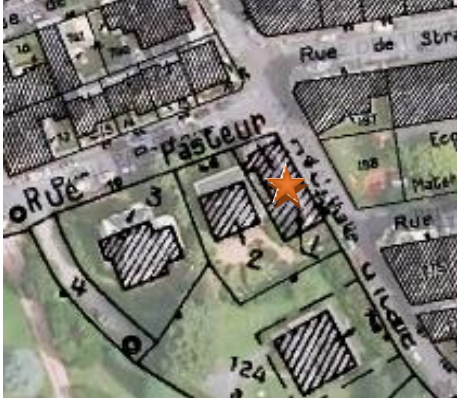
| | | <p>AM1<br/>116 avenue d'Italie / rue Pasteur</p> <p>Temple protestant</p> <p>1895-96 – architecte Paumier – entrepreneurs Demerliac et Pereyre.</p> <p>Inventaire général, 2002.<br/>Inv.2025</p> | <p>Gros Œuvre : tuf (pierre de la Bugette) en moellon pour la maçonnerie, en pierre de taille pour les encadrements, crépi,<br/>- moellon d'andésite ou de trachy andésite pour le solin,<br/>- pierre de taille en andésite pour les encadrements<br/>Couverture : ardoise<br/>Toiture : longs pans et pignon découvert<br/>- flèche polygonale pour la tourelle</p> <p>Temple entièrement financé par la Compagnie des eaux minérale. Orienté Nord sud, il se compose d'un bâtiment de plan allongé, d'une tourelle accolée,</p> | Patrimoine religieux |

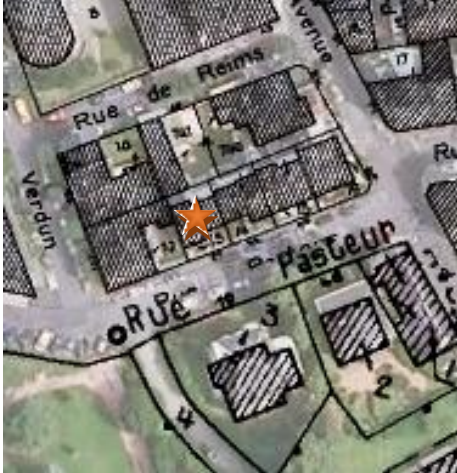
| | | <p>AE 13<br/>27 rue Pasteur</p> <p><i>Villa Les Glaieuls</i><br/>Date de construction : entre 1889 et 1909<br/>3 travées<br/>Implantation : en retrait ; mais l'alignement de la rue est marqué par un muret bas surmonté de grilles ;<br/>Ss semi enterré + RDC surélevé + 1 + combles (étage en surcroît)<br/>Note : un bâtiment principal et un avant corps comprenant un pignon interrompant le mur gouttereau principal ; combles éclairés par une fenêtre dans le pignon de l'avant corps et par une lucarne rampante sur le versant du long pan ; balcon sur consoles au 1<sup>er</sup> étage ;</p> <p>Inventaire général, 2002.<br/>Inv.2025</p> | <p>Gros œuvre : non visible car enduit d'un crépi moucheté ; encadrements + bandeaux + chaines d'angles en ciment ( ? ) ; opus incertum pour la clôture ; Couverture : ardoise à l'origine remplacé par des bardeaux synthétiques ;<br/>Toiture : bâtiment principal couvert d'un toit à longs pans et pignon découvert ; toit à longs pans et pignon couvert pour l'avant corps ;<br/>Décor : <b>linteaux des baies travaillés ; décor formé par les encadrements, bandeaux, chainages d'angles ; ferronneries des balcons et balconnets, ferronneries de la clôture ;</b><br/>Parties constituantes : cour-jardin à l'avant et à l'arrière ;</p> <p><b>A préserver dans son ensemble.</b></p> | Patrimoine thermal |

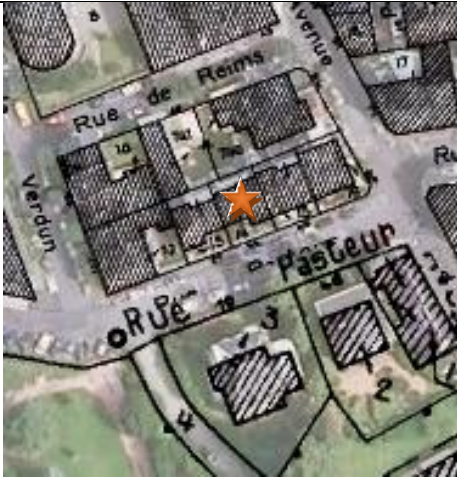
| | | <p>AE 14<br/>35 rue Pasteur</p> <p><i>Villa Les Pervenches</i><br/>Date de construction : entre 1889 et 1909</p> <p>Elévation à travées<br/>Implantation : en retrait ; mais l'alignement de la rue est marqué par un muret bas surmonté de grilles ;<br/>Ss semi enterré + RDC surélevé + 1 + combles (étage en surcroît)</p> <p>Inventaire général, 2002.<br/>Inv.2025</p> | <p>Gros œuvre : non visible car enduit d'un crépi moucheté ; encadrements + bandeaux + chaines d'angles en ciment ( ? ) ;<br/>Couverture : ardoise ;<br/>Toiture : bâtiment principal couvert d'un toit à longs pans et pignon découvert ; toit à longs pans et pignon couvert pour l'avant corps ;<br/>Parties constituantes : cour-jardin à l'avant et à l'arrière ;<br/>Décor : <b>décor formé par les encadrements et chainages d'angle ; ferronneries</b> des gardes corps et de la clôture ;<br/>Note : un bâtiment principal et un avant corps comprenant un pignon interrompant le mur gouttereau principal ; combles éclairés par une fenêtre dans le pignon de l'avant corps et par une lucarne rampante sur le versant du long pan ; balcons sur consoles pour l'avant corps ; balconnets pour l'élévation principale ;</p> <p><b>A préserver dans son ensemble.</b></p> | Patrimoine thermal |

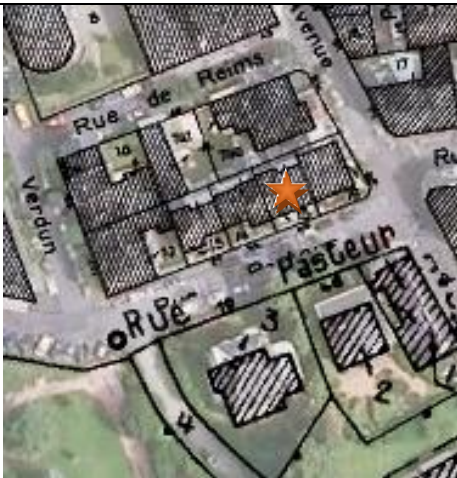
| | | <p>AE 15<br/>45 rue Pasteur</p> <p>Villa Les Myosotis<br/>Date de construction : avant 1909</p> <p>Élévation à travées, dont une travée (gauche) formant un léger avant corps ;<br/>Implantation : en léger retrait par rapport à la rue ; un muret bas surmonté de grilles marque l'alignement de la rue ;<br/>Ss semi enterré + RDC surélevé + 1 + combles (étage en surcroît)</p> <p>Inventaire général, 2002.<br/>Inv.2025</p> | <p>Gros œuvre : non visible car enduit ; moellons de granite apparents et disposés en <b>opus incertum</b> au niveau des combles ; <b>encadrements + chaines d'angles</b> en ciment ( ? ) ;<br/>Couverture : ardoise ;<br/>Toiture : avant corps couvert d'un toit à croupe, percé par une fenêtre éclairant les combles ; bâtiment principal couvert de longs pans ; avant toit reposant sur des <b>aisseliers</b> ;<br/>Décor : <b>décor formé par les encadrements et chainages d'angle</b> ; <b>ferronneries</b> des gardes corps et de la clôture ;<br/>Parties constituant : cour-jardin clos au devant et à l'arrière ; <b>clôture</b> maçonnée en granite en opus incertum ;<br/>Note :</p> <p><b>A préserver dans son ensemble.</b></p> | Patrimoine thermal |

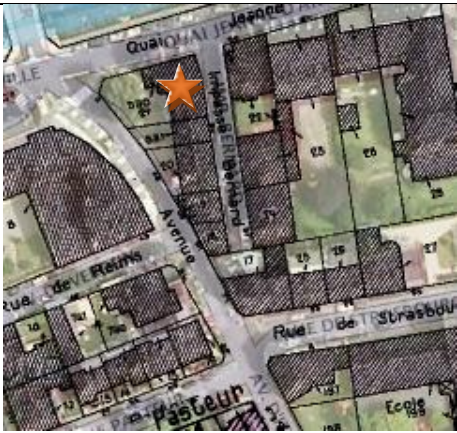
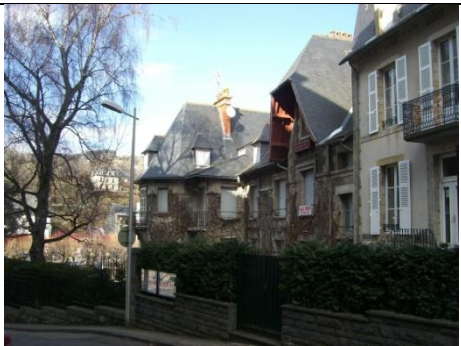
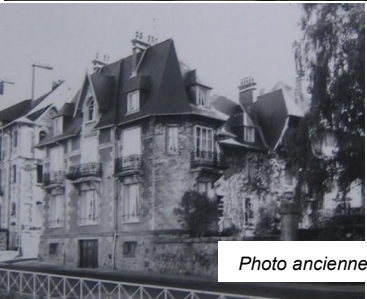
| | <br> <p>Photo ancienne - DRAC</p> | <p>AE 530<br/>2 quai Jeanne d'Arc / avenue d'Italie</p> <p>Villa des <i>Capucines</i><br/>Date de construction : 1906 ; par LA Feine (signature en façade) ;</p> <p>Elévation à travées : 3 travées sur le quai Jeanne d'Arc ;<br/>Implantation : en retrait sur l'avenue d'Italie (en fond de parcelle) ; alignement sur rue pour la façade quai Jeanne d'Arc ;</p> <p>Soubassement + RDC surélevé + 1 + combles (étage en surcroît)</p> <p>Inventaire général, 2002.<br/>Inv.2025</p> | <p>Gros œuvre : non visible car enduit d'un crépi moucheté ; soubassement et muret de clôture en moellons de granite apparents et disposés en <b>opus incertum</b> ; <b>chaines d'angles + encadrements</b> en pierre de taille (andésite ou trachy andésite) ;<br/>Couverture : ardoise ;<br/>Toiture : longs pans et pignons couverts ; croupe polygonale pour l'avant corps ; 2 pans à croupe pour les lucarnes des combles ;<br/>Parties constituantes : <b>jardin clos</b> à l'avant de la parcelle ;<br/>Note : balcons au 1<sup>er</sup> étage ; <b>feronneries</b> des gardes corps ;</p> <p><b>A préserver dans son ensemble.</b></p> | Patrimoine thermal |

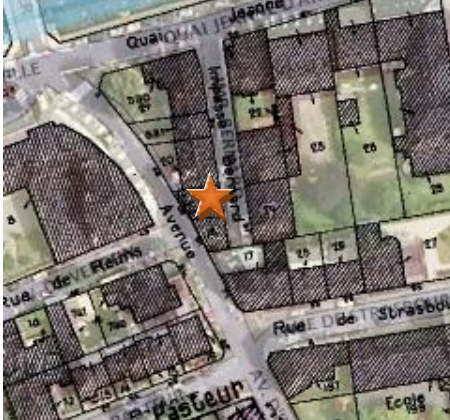
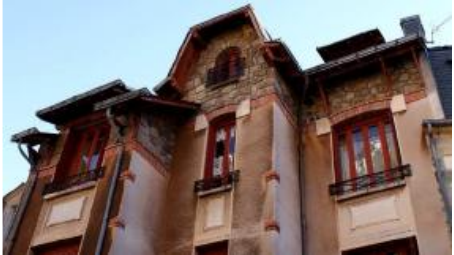
| | | <p>AE 19<br/>43 avenue d'Italie / impasse Bernard</p> <p>Maison <i>Sole Mio</i><br/>Date de construction : entre 1889 et 1909</p> <p>3 travées<br/>Implantation : alignement sur la rue<br/>SS semi enterré + RDC surélevé + 2 + combles</p> <p>Inventaire général, 2002.<br/>Inv.2025</p> | <p>Gros œuvre : non visible car enduit d'un crépi moucheté ; moellons de granite (?) apparents disposés en <b>opus incertum sous l'avant toit</b> ;<br/>Couverture : ardoise ;<br/>Décor : <b>linteaux des baies du 2<sup>e</sup> niveau + bandeau en brique ; ferronneries</b> des gardes corps ;<br/>Toiture : la travée centrale forme un petit pignon couvert d'un <b>toit à demi croupe</b> ; toiture principale à longs pans ; les avant toits reposent sur des <b>aisseliers</b> ;<br/>Parties constituantes : /<br/>Note : maison à double façade ; façades à ressauts ;</p> <p><b>A préserver dans son ensemble.</b></p> | Patrimoine thermal |

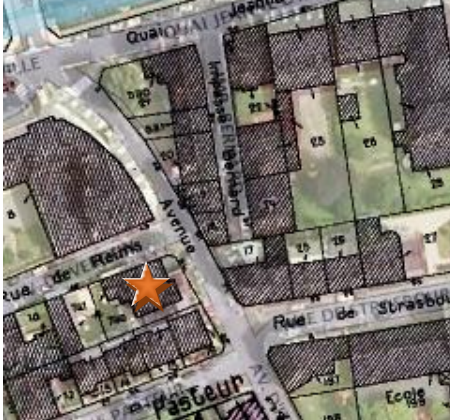
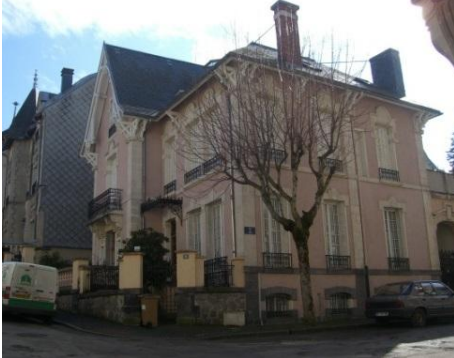
| | | <p>AE 740<br/>18 rue de Reims / 54 avenue d'Italie</p> <p>Maison <i>Les Salanganes</i><br/>Date de construction : vers 1904 ; Amable Bargeon architecte (signature en façade) ; style régionaliste ou pittoresque ;<br/>Élévation à travées, dont une travée formant avant corps (avenue d'Italie) ;<br/>Implantation : isolée sur la parcelle<br/>SS + RDC + 1 + combles</p> <p>Inventaire général, 2002.<br/>Inv.2025</p> | <p>Gros œuvre : non visible car enduit ; <b>encadrements + chaînes d'angles + consoles du balcon en pierre de taille</b> ;<br/>Couverture : ardoise ;<br/>Toiture : longs à croupe pour le bâtiment principal ; <b>pignon et ferme débordante en bois pour l'avant corps ; les avant toits reposent sur des aisseliers en bois</b> ;<br/>Décor : balcon sur <b>consoles</b> au 1<sup>er</sup> étage ; <b>ferronneries</b> des gardes corps ;<br/>Parties constituantes : cour-jardin clos autour ;</p> <p>Remarques : villa louée en appartements ;</p> <p><b>A préserver dans son ensemble.</b></p> | Patrimoine thermal |

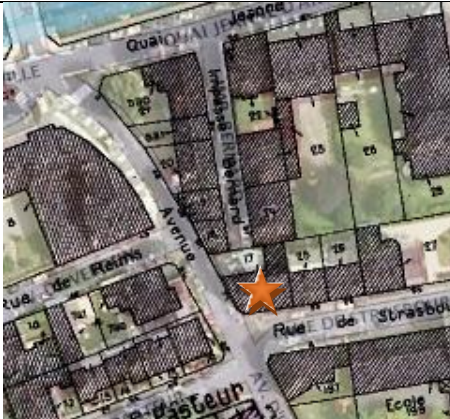
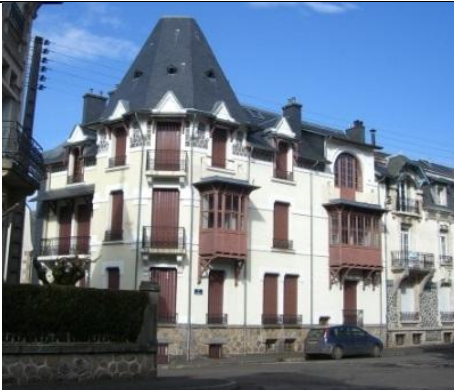
| | | <p>AE 17<br/>71 avenue d'Italie / rue de Strasbourg</p> <p>Villa <i>Charlotte</i><br/>Date de construction : entre 1891 et 1909, par Amable Bargeon (signature sur le bâtiment)</p> <p>Implantation : alignement sur rue ; maison d'angle ;<br/>Ss semi enterré + RDC surélevé + 1 + combles (étage en surcroît)</p> <p>Inventaire général, 2002.<br/>Inv.2025</p> | <p>Gros œuvre : non visible car enduit ; <b>solin</b> en moellons de granite disposés en <b>opus incertum</b> ; moellons d'andésite (ou trachy andésite) disposés en <b>opus incertum sous l'avant toit</b> ;<br/>Couverture : ardoise ;<br/>Toiture : longs pans ; toiture à <b>croupe polygonale</b> pour la façade en angle coupé ; combles éclairés par des lucarnes à fenêtres pendantes ; ouvertures donnant sur des balconnets ;<br/>Décor : <b>2 logettes en bois au 1<sup>er</sup> étage ; ferronneries</b> des gardes corps ;<br/>Parties constituantes : petit espace clos ;<br/>Note : l'angle de la maison est traité comme un corps de bâtiment à part, avec angle coupé ;</p> <p><b>A préserver dans son ensemble.</b></p> | Patrimoine thermal |

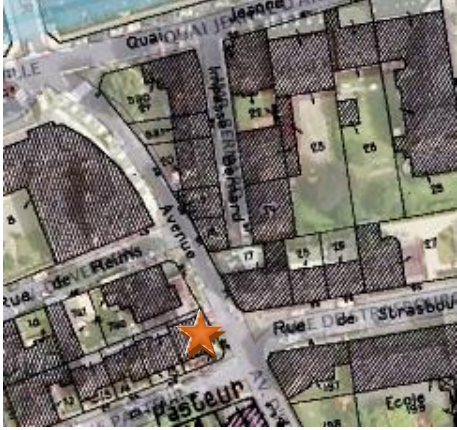
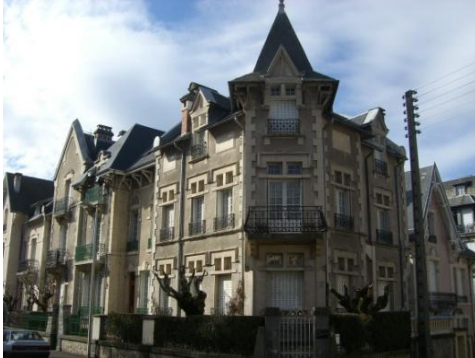
| | | <p>AE 16<br/>86 avenue d'Italie / rue Pasteur</p> <p><i>Villa Les Cyclamens</i></p> <p>Date de construction : avant 1909 ; styles pittoresque et <b>néo gothique</b> ;</p> <p>Implantation : en retrait des 2 rues ; maison d'angle ; la présence de clôtures basses surmontées de grilles jouent le rôle d'alignement ;</p> <p>Soubassement + RDC surélevé + 1 + combles</p> <p>Inventaire général, 2002.<br/>Inv.2025</p> | <p>Gros œuvre : non visible car enduit ; encadrements + chaînes d'angles en ciment moulé ( ? ) ; mur pignon nord couvert d'un essentage de ciment amiante ;</p> <p>Couverture : ardoise ;</p> <p>Toiture : toiture principale à longs pans et pignons couverts ; <b>tourrelle d'angle couverte d'un toit en pavillon à égout retroussé reposant sur des aisseliers</b> ; combles éclairés par des lucarnes à fenêtre pendante ;</p> <p>Décor : <b>décor formé par les encadrements</b> et chaînages d'angles en ciment moulé ;</p> <p>Parties constituantes : <b>espace libre clos au devant</b> de la parcelle ; 2 arbres à haute tige ;</p> <p>Note : les volumes de l'édifice comprennent des avant corps et une tourrelle d'angle ; balcons et balconnets au 1<sup>er</sup> étage et aux combles ; <b>gardes corps en ferronneries</b> ;</p> <p><b>A préserver dans son ensemble.</b></p> | Patrimoine thermal |
