Commune de  
LA BOURBOULE (63)

# Elaboration du Plan Local d'Urbanisme

## Protection du patrimoine bâti

(article L.151-19 du code de l'urbanisme)

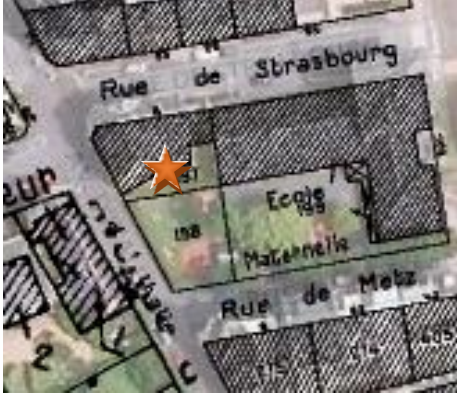
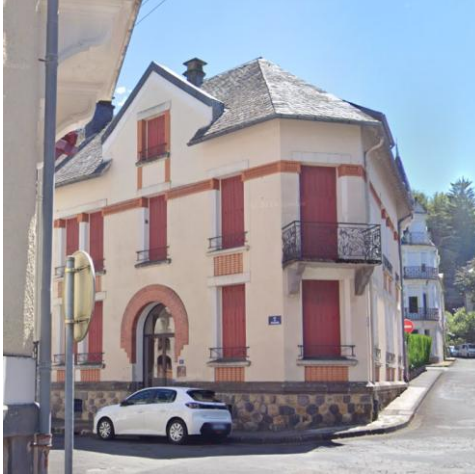
| | | <p>AE 197<br/>Av d'Italie / 8 rue de Strasbourg</p> <p>Immeuble <i>Les Gentianes</i>, construit d'après les plans de l'architecte clermontois Marcel Jarrier.</p> <p>Date de construction : 1930</p> <p>SS semi enterré + RDC surélevé + 1+ combles</p> <p>Alignement sur la rue ; construction d'angle</p> <p>Inventaire général, 2002.<br/>Inv.2025</p> | <p>Gros œuvre : non visible car enduit ; moellons de tuf et d'andésite ou trachy andésite pour le solin en <b>opus incertum</b> ; brique pour le <b>bandeau</b> et les <b>pleins de travées</b> ;</p> <p>Couverture : ardoise ;</p> <p>Toiture : longs pans avec croupe sur l'angle coupé ; combles éclairées par des lucarnes ;</p> <p>Autre : construit à l'angle de 2 rue, la façade présente un angle coupé ; le sous sol semi enterré est éclairé de soupiraux ; les baies ouvrent sur des balconnets en ferronnerie ;</p> <p>Décor : <b>ferronnerie des balcons avec représentation de fleurs (gentianes)</b> ;</p> <p>Parties constituantes, végétation : petit espace libre en fond de parcelle ;</p> | Patrimoine thermal |

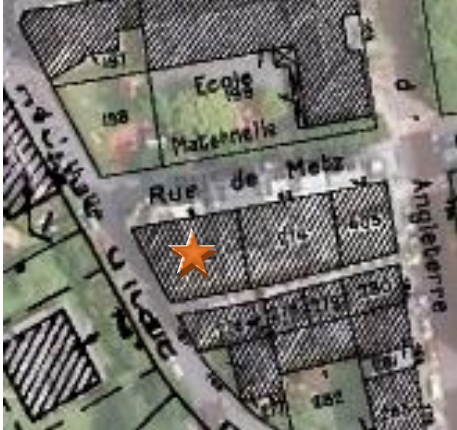
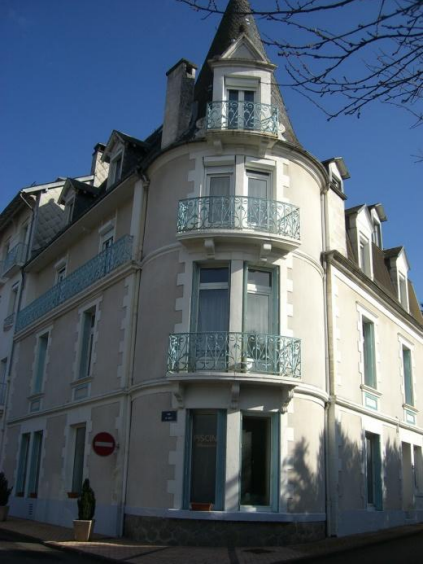
| | | <p>AE 275<br/>145 av d'Italie / rue de Metz</p> <p>Maison ou Immeuble</p> <p>Date de construction : début 20<sup>e</sup> siècle ?</p> <p>Implantation : Alignement sur la rue ; construction d'angle ;<br/>2 travées rue de Metz + 2 travées avenue d'Italie + 2 travées pour la tourelle d'angle ;</p> <p>SS + RDC + 2 + combles sur la rue de Metz (étage en surcroît) ; SS + RDC + 1 + combles sur l'avenue d'Italie (étage en surcroît) ;</p> <p>Inventaire général, 2002.<br/>Inv.2025</p> | <p>Gros œuvre : non visible car enduit ; <b>moellons de granite pour le solin ; tuf pour les encadrements, corniches et bandeaux ;</b><br/>Couverture : ardoise ; bardeaux synthétiques ;<br/>Toiture : à la Mansard, longs pans brisés, <b>toit conique sur la tourelle d'angle ;</b><br/>Autre : balcons sur <b>console</b> ; garde corps en <b>ferroserie</b> ;<br/>Décor : <b>tourelle d'angle</b> ;<br/>Parties constituantes, végétation : /<br/>Note : actuellement hôtel ;</p> <p><b>A préserver dans son ensemble.</b></p> <p>Patrimoine thermal</p> |

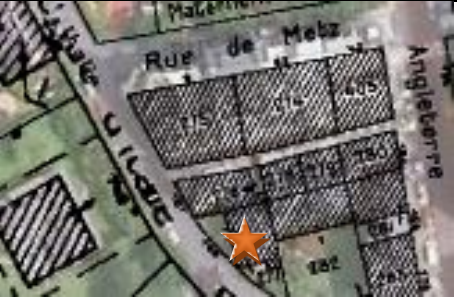
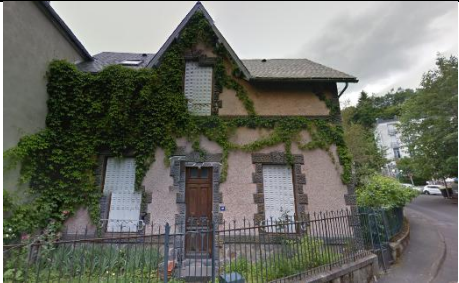
| | | <p>AE 277<br/>165 avenue d'Italie</p> <p>Maison</p> <p>Date de construction : limite 19<sup>e</sup>-20<sup>e</sup> siècle ;<br/>Implantation : en retrait ;<br/>3 travées<br/>RDC + combles (étage en surcroît)</p> <p>Inventaire général, 2002.<br/>Inv.2025</p> | <p>Gros œuvre : non visible car enduit ; <b>opus incertum</b> pour le solin ; <b>andésite façon rocaïlle pour les encadrements, chaînes d'angles, bandeaux ;</b><br/>Couverture : bardeaux synthétiques ;<br/>Toiture : 2 pans sur pignon central ;<br/>Autre :<br/>Décor :<br/>Parties constituantes,</p> <p>Patrimoine thermal</p> |

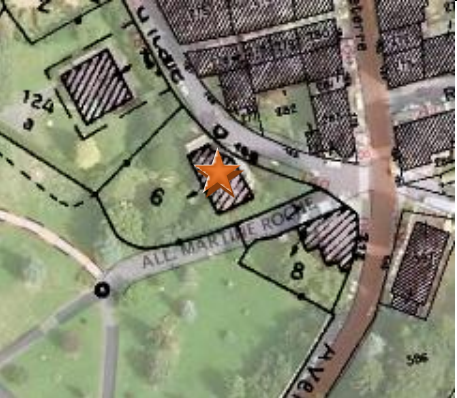
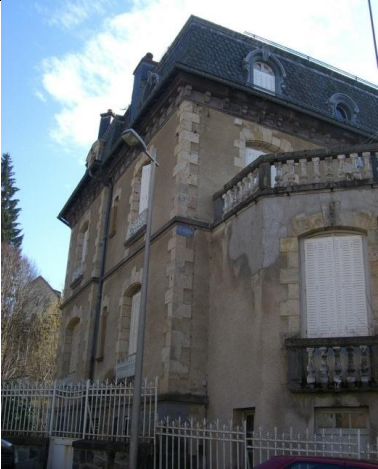
| | | <p>AM 6<br/>168 avenue d'Italie</p> <p>Villa Ménival</p> <p>Date de construction : entre 1912 et 1932 ;</p> <p>Elévation à travées<br/>Implantation : isolée sur la parcelle ;<br/>Ss semi enterré + RDC + 1 + combles (étage en surcroît)</p> <p>Inventaire général, 2002.<br/>Inv.2025</p> | <p>Gros œuvre : non visible car enduit d'un crépi moucheté ; solin en moellons de granite apparents disposés en <b>opus incertum</b> ; <b>encadrements en pierre de taille de tuf</b> (pierre de la Bugette) ; <b>bandeaux + corniche en andésite ;</b><br/>Couverture : <b>ardoise</b> ;<br/>Toiture : à la Mansard, longs pans et croupes brisés ; terrasse pour le 1<sup>er</sup> étage ; combles éclairés par des lucarnes à fenêtre pendante et <b>oeils de bœufs</b> ;<br/>Parties constituantes : <b>jardin</b> à l'arrière de la parcelle ;<br/>Note : un corps de logis principal auquel est accolé un corps secondaire ; RDC extérieur accessible par un escalier droit en andésite (ou trachy andésite) ; le 1<sup>er</sup> étage ouvre sur une terrasse ; garde-corps en ciment moulé ;</p> <p><b>A préserver dans son ensemble.</b></p> <p>Patrimoine thermal</p> |

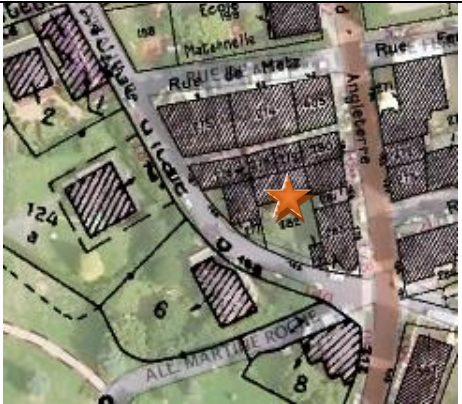
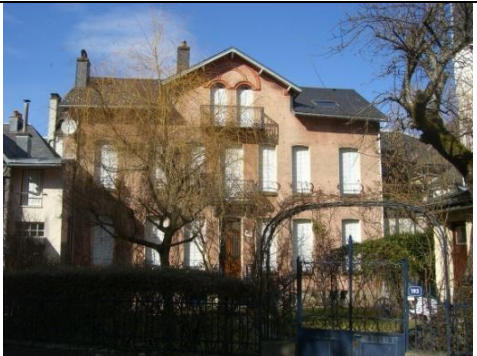
| | | <p>AE 282<br/>193 avenue d'Italie</p> <p>Maison<br/>Date de construction : entre 1909 et 1912</p> <p>7 travées<br/>Implantation : large recul ; en fond de parcelle ;<br/>RDC surélevé + 1 + combles</p> <p>Inventaire général, 2002.<br/>Inv.2025</p> | <p>Gros œuvre : non visible car enduit d'un crépi moucheté ;<br/>Couverture : ardoise ?<br/>Toiture : toiture principale à longs pans et pignons couverts ; combles éclairés par des <b>lucarnes jumelées</b> percées dans le pignon central à 2 pans, venant interrompre la ligne d'égout du toit principal ;<br/>Décor : <b>décor géométrique en brique pour les arcs en plein cintre des ouvertures des combles</b> ;<br/>Parties constituant : <b>jardin clos</b> à l'avant de la parcelle ;<br/>Notes : balcons ; <b>feronneries</b> des balcons, balconnets et de la clôture ;</p> | Patrimoine thermal |

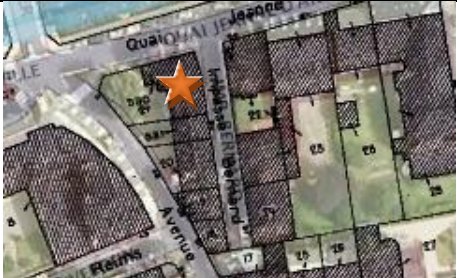
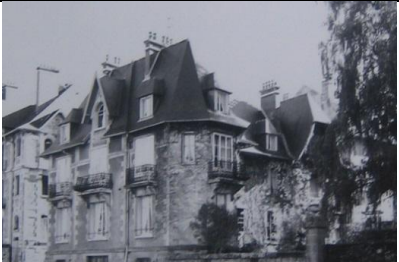
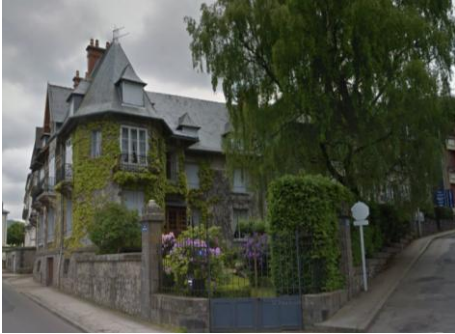
| | <p>Photo ancienne - DRAC</p> | <p>AE 530<br/>2 quai Jeanne d'Arc / avenue d'Italie</p> <p>Villa des Capucines<br/>Date de construction : 1906 ; par LA Feine (signature en façade) ;</p> <p>Elévation à travées : 3 travées sur le quai Jeanne d'Arc ;<br/>Implantation : en retrait sur l'avenue d'Italie (en fond de parcelle) ; alignement sur rue pour la façade quai Jeanne d'Arc ;</p> <p>Soubassement + RDC surélevé + 1 + combles (étage en surcroît)</p> <p>Inventaire général, 2002.<br/>Inv.2025</p> | <p>Gros œuvre : non visible car enduit d'un crépi moucheté ; soubassement et muret de clôture en moellons de granite apparents et disposés en <b>opus incertum</b> ; <b>chaines d'angles + encadrements en pierre de taille</b> (andésite ou trachy andésite) ;<br/>Couverture : ardoise ;<br/>Toiture : longs pans et pignons couverts ; <b>croupe polygonale pour l'avant corps</b> ; 2 pans à croupe pour les lucarnes des combles ;<br/>Parties constituantes : <b>jardin clos</b> à l'avant de la parcelle ;<br/>Note : balcons au 1<sup>er</sup> étage ; <b>feronneries des balcons et des clôtures</b> ;</p> | Patrimoine thermal |

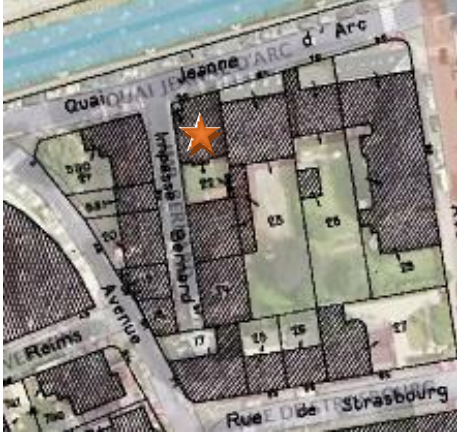
| | | <p>AE 22<br/>38 quai Jeanne d'Arc</p> <p>Villa Esperanza, conçu par l'architecte LA Feine.</p> <p>Date de construction : entre 1909 et 1912<br/>SS+RDC s/+2+c</p> <p>Implantation sur la rue avec recul ; en retrait dégageant un espace fermé ; mais la présence de clôtures et maçonneries crée un certain alignement ;</p> <p>Inventaire général, 2002.<br/>Inv.2025</p> | <p>Gros œuvre : moellon de granite, disposé en <b>opus incertum</b> ; <b>pierre de taille pour les encadrements et chaines d'angle</b> ;<br/>Couverture : ardoise à l'origine, remplacé par des bardeaux synthétiques ;<br/>Toiture : longs pans ; croupes ; comble éclairé par une lucarne ;<br/>Autre : très léger encorbellement reposant sur des <b>corbeaux en pierre</b>, au niveau du 2<sup>e</sup> étage ; balcons individuels aux étages ; <b>feronneries</b> ; <b>marquise</b> ;<br/>Parties constituantes, végétation : <b>jardin-parc en fond de parcelle</b> ;</p> | Patrimoine thermal |

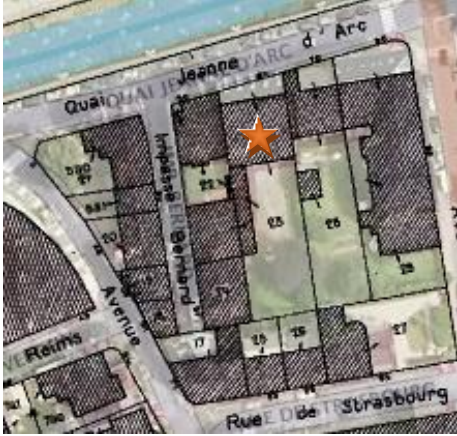
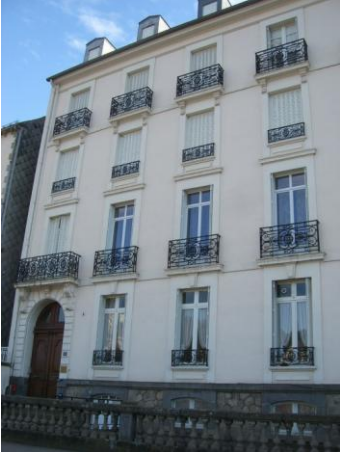
| | | <p>AE 23<br/>64 quai Jeanne d'Arc</p> <p>Hôtel <i>Borghese</i></p> <p>Date de construction : limite 19<sup>e</sup>-20<sup>e</sup> siècles</p> <p>Implantation : en retrait ;<br/>5 travées ;<br/>SS + RDC + 3 + combles</p> <p>Inventaire général, 2002.<br/>Inv.2025</p> | <p>Gros œuvre : non visible car enduit ; <b>moellons de granite pour le solin</b> ; appareil mixte pour les murs (moellons) ; <b>encadrements peints</b> ; andésite pour les encadrements des soupiraux ;<br/>Couverture : ardoise ;<br/>Toiture : longs pans ; comble éclairé par une lucarne ;<br/>Autre : balcon ; <b>ferronneries</b> des balcons et balconnets ;<br/>Parties constituantes, végétation : jardin-parc en fond de parcelle ; remise ;<br/>Note : actuellement immeuble ;</p> | Patrimoine thermal |

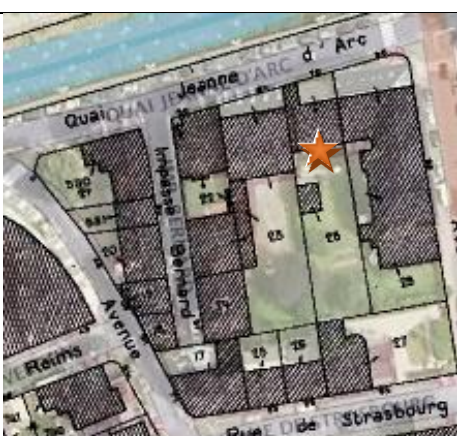
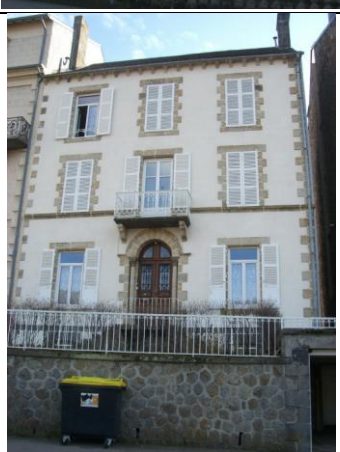
| | | <p>AE 28<br/>78 quai Jeanne d'Arc</p> <p>Maison</p> <p>Date de construction : fin 19<sup>e</sup>-début 20<sup>e</sup> siècle</p> <p>Implantation : en retrait<br/>3 travées<br/>Soubassement + RDC surélevé + 2 + combles</p> <p>Inventaire général, 2002.<br/>Inv.2025</p> | <p>Gros œuvre : non visible car enduit ; <b>Pierre de taille de tuf pour les encadrements, chaînes d'angles, bandeau, corniche</b> ;<br/>Couverture : ardoise ;<br/>Toiture : longs pans ;<br/><b>Décor : arc en plein cintre sur la porte d'entrée, reposant sur des colonnettes à chapiteaux ;</b><br/><b>Autres : balcon sur console pour la baie centrale du 1<sup>er</sup> niveau ; escalier à 2 volées ;</b><br/>Parties constituantes : dépendance dans le jardin en fond de parcelle ;</p> | Patrimoine thermal |

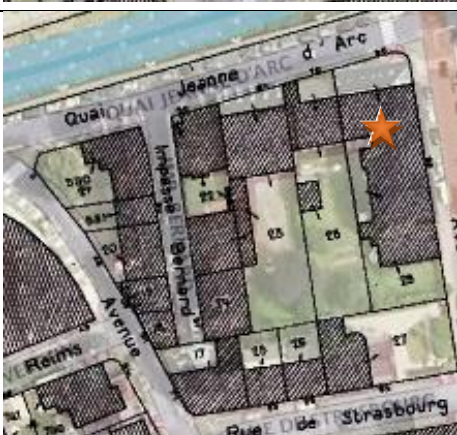
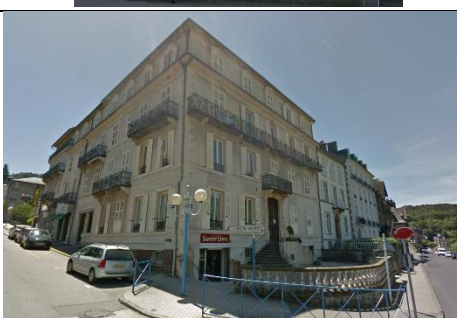
| | | <p>AE 29<br/>90 quai Jeanne d'Arc / avenue d'Angleterre</p> <p>Hôtel <i>Le Continental</i></p> <p>Date de construction : fin 19<sup>e</sup>-début 20<sup>e</sup> siècle</p> <p>Implantation : en retrait sur le quai Jeanne d'Arc ; en limite sur l'avenue d'Angleterre ; en angle ; en bout d'îlot ;<br/>5 travées<br/>SS semi enterré + RDC surélevé + 3 + combles</p> <p>Inventaire général, 2002.<br/>Inv.2025</p> | <p>Gros œuvre : non visible car enduit ; <b>tuf pour les encadrements</b> ;<br/>Couverture : ardoise ;<br/>Toiture : longs pans ; croupe ; lucarnes pour les combles ;<br/><b>Décor : clef des arcs sur les baies de la travée centrale avec masques</b> ;<br/>Autres : balcon ; <b>ferronneries</b> ;<br/>Parties constituantes : jardin ;<br/>Note : actuellement, immeuble ;</p> | Patrimoine thermal |

| | | <p>AE 29<br/>90 quai Jeanne d'Arc / avenue d'Angleterre</p> <p>Hôtel Le Continental<br/>Date de construction : fin 19<sup>e</sup>-début 20<sup>e</sup> siècle</p> <p>Implantation : en retrait sur le quai Jeanne d'Arc ; en limite sur l'avenue d'Angleterre ; en angle ; en bout d'ilot ;<br/>5 travées<br/>SS semi enterré + RDC surélevé + 3 + combles</p> <p>Inventaire général, 2002.<br/>Inv.2025</p> | <p>Gros œuvre : non visible car enduit ; <b>tuf pour les encadrements</b> ;<br/>Couverture : ardoise ;<br/>Toiture : longs pans ; croupe ; lucarnes pour les combles ;<br/><b>Décor : clef des arcs sur les baies de la travée centrale avec masques</b> ;<br/>Autres : balcon ; <b>ferronneries</b> ;<br/>Parties constituantes : jardin ;<br/>Note : actuellement, immeuble ;</p> | Patrimoine thermal |

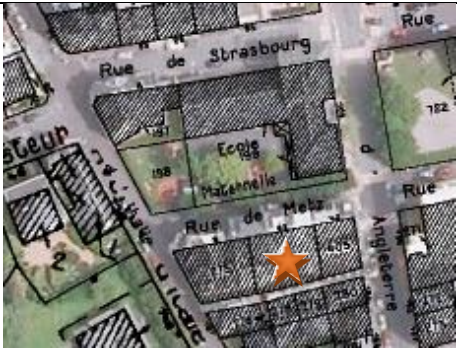
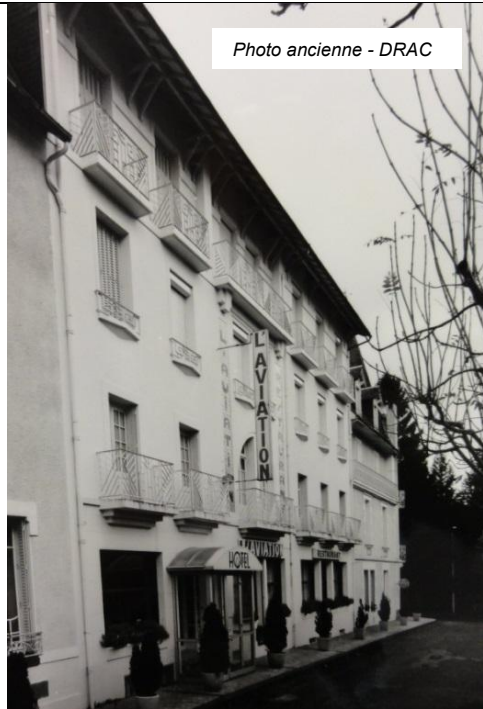
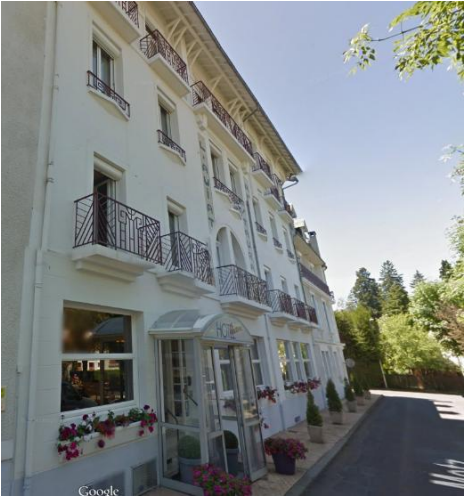
| | <p>Photo ancienne - DRAC</p> | <p>AE 274<br/>32 rue de Metz<br/>Hôtel de voyageurs dit hôtel restaurant de l'Aviation</p> <p>Date de construction : dans les années 1930 ;<br/>Implantation : en limite de rue<br/>7 travées<br/>SS + RDC + 3 + combles</p> | <p>Gros œuvre : non visible car enduit ;<br/>Couverture : ardoise ;<br/>Toiture : longs pans ; pignon couvert ; l'avant toit repose sur des aisseliers ;<br/><b>Décor : en façade principale, l'appellation de l'hôtel est inscrite sur 2 bandeaux verticaux décoratifs en carreaux de céramique ; ferronneries des balcons et balconnets ;</b><br/>Autres : le RDC est percé de grandes baies pour le restaurant ; balcons pour les fenêtres des 1<sup>er</sup> et 3<sup>e</sup> étages ; balconnets pour le 2<sup>e</sup> étage ; ouvertures jumelées pour la travée centrale ;<br/>Parties constituantes : /</p> <p>Inventaire général, 2002.<br/>Inv.2025</p> | Patrimoine thermal |

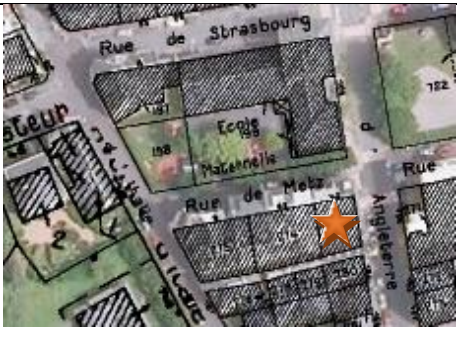
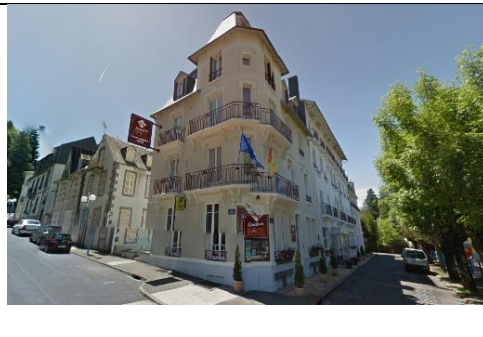
| | | <p>AE 403<br/>42 rue de Metz / avenue d'Angleterre<br/>Hôtel de voyageurs dit hôtel Les Camélias</p> <p>Date de construction : début 20<sup>e</sup> siècle ?</p> <p>Implantation : en limite de rue ; en bout d'ilot ; parcelle traversante ;<br/>7 travées<br/>SS + RDC + 3 au niveau de l'angle ; SS + RDC + 2 + combles pour le reste ;</p> | <p>Gros œuvre : non visible car enduit ;<br/>Couverture : ardoise ;<br/>Toiture : <b>toit en pavillon pour la partie en angle</b> ;<br/>Décor :<br/>Autres : <b>balcons sur consoles</b> ;<br/>Parties constituantes : /</p> <p>Inventaire général, 2002.<br/>Inv.2025</p> | Patrimoine thermal |

| | | <p>AE 403<br/>42 rue de Metz / avenue d'Angleterre</p> <p>Hôtel de voyageurs dit hôtel <i>Les Camelias</i><br/>Date de construction : début 20<sup>e</sup> siècle ?<br/>Implantation : en limite de rue ; en bout d'îlot ; parcelle traversante ;<br/>7 travées<br/>SS + RDC + 3 au niveau de l'angle ; SS + RDC + 2 + combles pour le reste ;</p> | <p>Gros œuvre : non visible car enduit ;<br/>Couverture : ardoise ;<br/><b>Toiture : toit en pavillon pour la partie en angle ;</b><br/>Décor :<br/><b>Autres : balcons sur consoles ; ferronneries ;</b><br/>Parties constituantes : /</p> <p>Inventaire général, 2002.<br/>Inv.2025</p> | Patrimoine urbain |

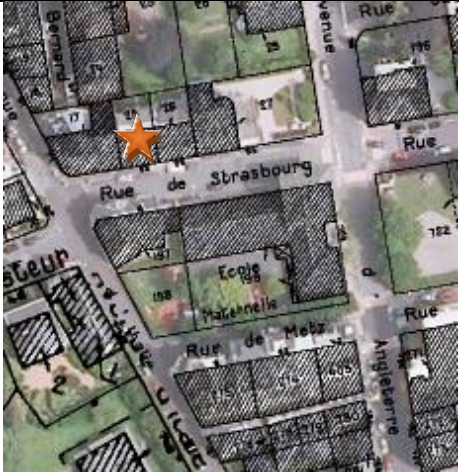
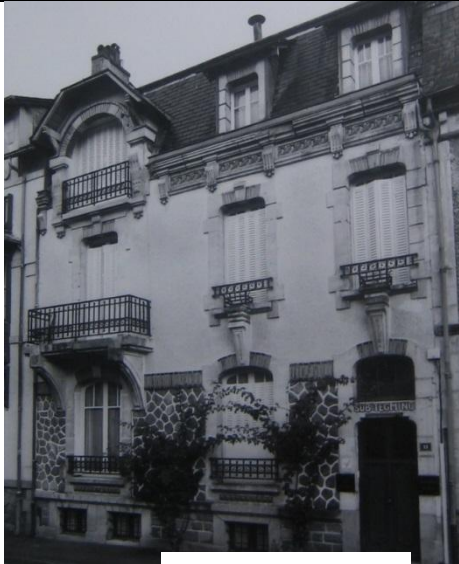
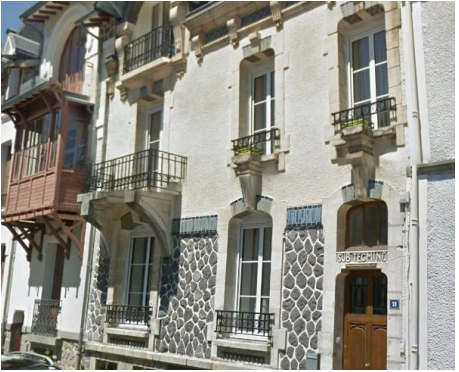
| | <p style="text-align: center;">Photo ancienne - DRAC</p> | <p>AE 25<br/>23 rue de Strasbourg</p> <p>Villa Sub Tegmine<br/>Date de construction : entre 1912 et 1932</p> <p>3 travées<br/>SS semi enterré + RDC surélevé + 1 + combles (étage en surcroît)</p> | <p>Gros œuvre : non visible car enduit ; <b>pierre de taille en andésite pour le solin ; moellons d'andésite pour le RDC disposés en opus incertum ; pierre de taille de tuf pour les encadrements du solin ; ciment pour les autres encadrements ;</b><br/>Couverture : ardoise ;<br/>Toiture : à la Mansard, longs pans brisés ; lucarnes simples et <b>une lucarne à fenêtre pendante (toit à croupe)</b> pour les combles ;<br/><b>Décor : frise de carreaux de céramique vernissée, à décor de feuilles, sous la corniche des combles ; linteaux des baies en brique vernissée, bandeau de brique vernissée ; inscription Sub Tegmine sur le linteau de la porte ;</b><br/>Note : balcons et balconnets au 1<sup>er</sup> étage ; <b>feronneries ;</b><br/>Parties constituantes : jardin en fond de parcelle ;</p> <p>Inventaire général, 2002.<br/>Inv.2025</p> | <p style="writing-mode: vertical-rl; transform: rotate(180deg);">Patrimoine thermal</p> |

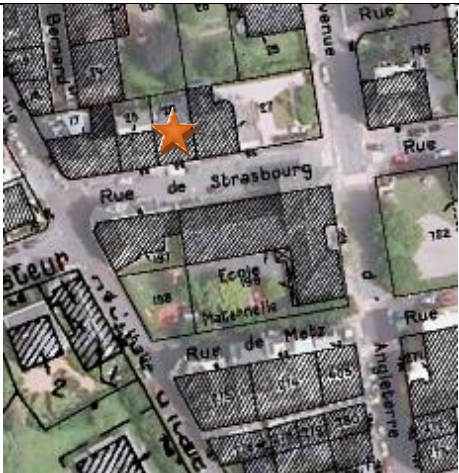
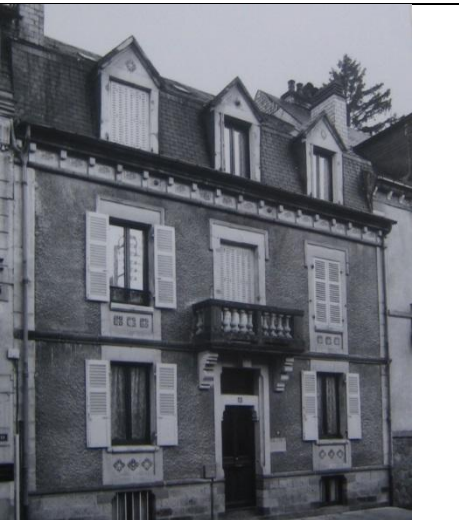
| | <p style="text-align: center;">Photo ancienne - DRAC</p> | <p>AE 26<br/>29 rue de Strasbourg</p> <p>Villa Mira Sol<br/>Date de construction : entre 1889 et 1912</p> <p>3 travées<br/>Implantation : alignement sur la rue<br/>SS semi enterré + RDC surélevé + 1 + combles (étage en surcroît)</p> | <p>Gros œuvre : non visible car enduit d'un crépi moucheté ; <b>pierre de taille de tuf pour le solin ;</b> ciment ( ? ) pour les encadrements + chaines d'angles + consoles + balustres du balcon ;<br/>Couverture : ardoise ;<br/>Toiture : longs pans brisés ; lucarnes dans le brisis des combles ;<br/><b>Décor : les pleins de travées et le bandeau sous la corniche sont ornés de carreaux de céramique vernissée ;</b><br/>Note : balcon à balustres pour la fenêtre centrale du 1<sup>er</sup> étage ;<br/>Parties constituantes : jardin en fond de parcelle ;</p> <p>Inventaire général, 2002.<br/>Inv.2025</p> | <p style="writing-mode: vertical-rl; transform: rotate(180deg);">Patrimoine thermal</p> |

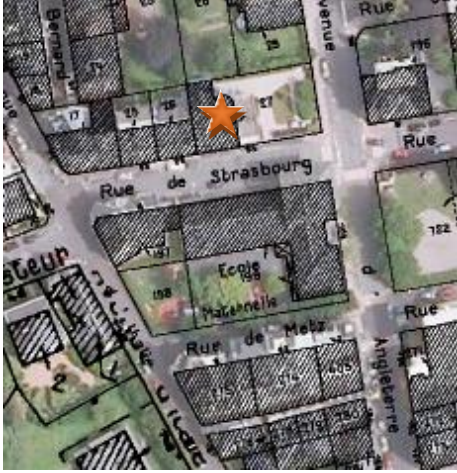
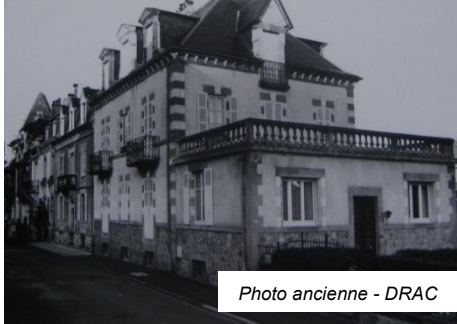
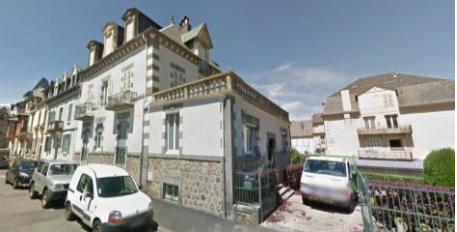
| | <p>Photo ancienne - DRAC</p> | <p>AE 27<br/>53 rue de Strasbourg</p> <p>Maison</p> <p>Date de construction : entre 1889 et 1912 pur la maison d'origine ; entre 1932 et 1948 pour les agrandissements ;</p> <p>Elevation à travées : un bâtiment principal auquel est accolé à l'est un bâtiment plus bas en RDC surmonté d'une terrasse ;</p> <p>Implantation : en limite de rue ;</p> <p>SS semi enterré + RDC surélevé + 1 + combles (étage en surcroit)</p> | <p>Gros œuvre : non visible car enduit ; moellons de granite apparents et disposés en <b>opus incertum</b> pour le solin ; <b>encadrements + bandeaux + chaines d'angles en pierre de taille (andésite) pour le RDC, et à assises alternées (andésite et pierre plus claire) pour les niveaux supérieurs</b> ; ciment moulé pour les balustres du garde corps de la terrasse ;</p> <p>Couverture : ardoise ;</p> <p>Toiture : longs pans et croupes ; 2 pans pour les lucarnes des combles ;</p> <p><b>Décor : un bandeau de carreaux de céramique vernissée à décor géométrique, entrecoupée de modillons sous la corniche ;</b></p> <p>Note : balcons au 1<sup>er</sup> étage ;</p> <p>Parties constituantes : jardin au devant ;</p> <p>Inventaire général, 2002.<br/>Inv.2025</p> | <p>Patrimoine thermal</p> |

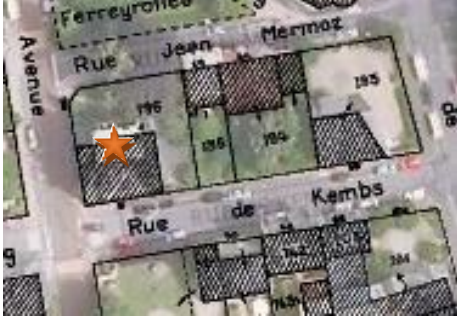
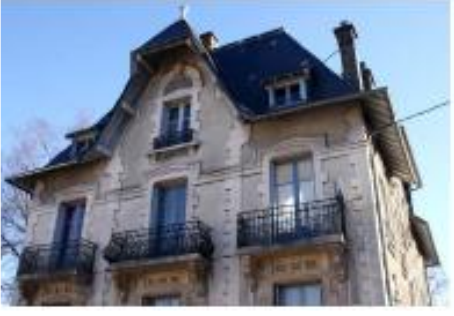
| | | <p>AE 196<br/>55 avenue d'Angleterre / 9 rue de Kembs / rue Mermoz</p> <p>Villa Les Elfes, ancienne villa La Denyse, construite d'après le projet de l'architecte bourbouléen, Amable Bargeon.</p> <p>Date de construction : 1910<br/>Soubassement + RDC s/ + 2 + c (étage en surcroît)<br/>Alignement sur la rue de Kembs ; construction d'angle ;</p> <p>Inventaire général, 2002.<br/>Inv.2025</p> | <p>Gros œuvre : non visible car enduit d'un crépi moucheté ; moellon de granite en <b>opus incertum pour le soubassement</b> ; <b>Pierre de taille d'andésite pour les encadrements et les chaines d'angle</b> ;<br/><b>Couverture : ardoise</b> ;<br/><b>Toiture : longs pans et croupes brisées</b>, percées de 2 niveaux de lucarnes dans le brisis ;<br/>Autre : les 2 travées de gauche de la façade principale nord forment un léger avant corps ; lucarnes de combles sur 2 niveaux (lucarne rampante sur le versant, fenêtre pendante pour l'étage en surcroît, chiens assis) ; <b>balcons sur consoles</b> ; <b>ferronneries</b> ;<br/>Partie constituantes : jardins, parties commerciales (cabinet médical en RDC) ;</p> | Patrimoine thermal |

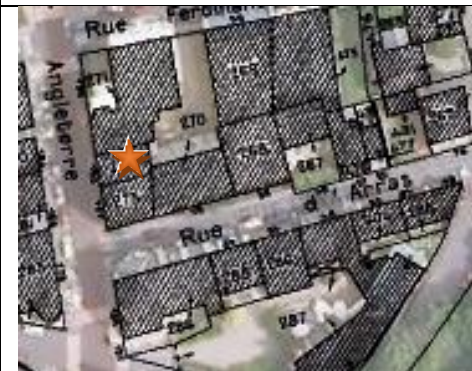
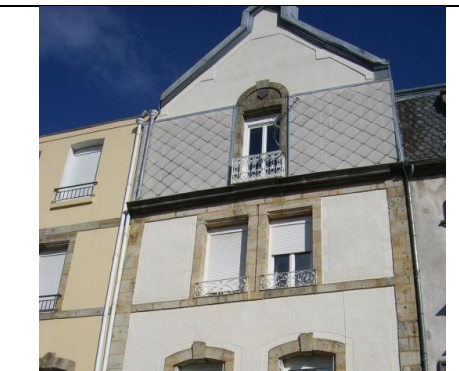
| | | <p>AE 272<br/>avenue d'Angleterre</p> <p>Maison<br/>Caractéristiques : styles néo Renaissance ;<br/>Date de construction : début 20<sup>e</sup> siècle ?<br/>Alignement sur la rue ;<br/>2 travées<br/>RDC + 2 + combles (étage en surcroît faisant office de 3<sup>e</sup> niveau)</p> <p>Inventaire général, 2002.<br/>Inv.2025</p> | <p>Gros œuvre : non visible car enduit ; <b>pierre de taille de tuf pour les encadrements, chaînes d'angles, bandeaux</b> ; essentage en ciment au 3<sup>e</sup> niveau ;<br/>Couverture : non visible ;<br/>Toiture : longs pans ; pignon découvert ;<br/><b>Décor : tympan décoré sur la fenêtre du 3<sup>e</sup> niveau ; décor géométrique de la corniche en ciment peint sur le pignon découvert ;</b><br/>Parties constituantes, végétation : /</p> | Patrimoine urbain |

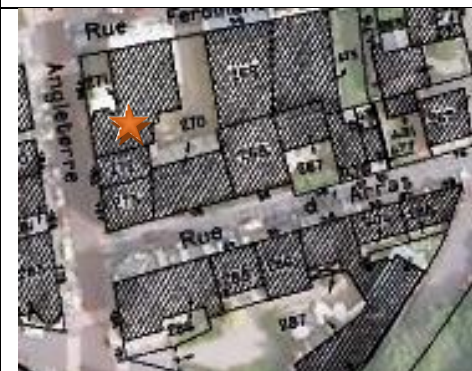
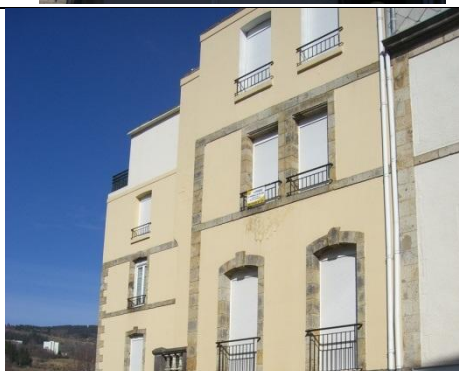
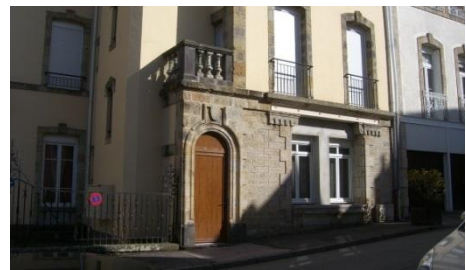
| | | <p>AE 271<br/>avenue d'Angleterre / rue Ferdinand Ferreyrolles</p> <p>Immeuble<br/>Caractéristiques : styles néo Renaissance ;<br/>Date de construction : début 20<sup>e</sup> siècle ?</p> <p>Implantation : en retrait<br/>4 travées<br/>RDC + 3</p> <p>Inventaire général, 2002.<br/>Inv.2025</p> | <p>Gros œuvre : non visible car enduit ; <b>pierre de taille pour le solin et le RDC, les encadrements, les bandeaux</b> ;<br/>Couverture : non visible ;<br/>Toiture :<br/><b>Décor : porte d'entrée en plein cintre ; balustres ;</b><br/>Parties constituantes, végétation : /</p> | Patrimoine urbain |

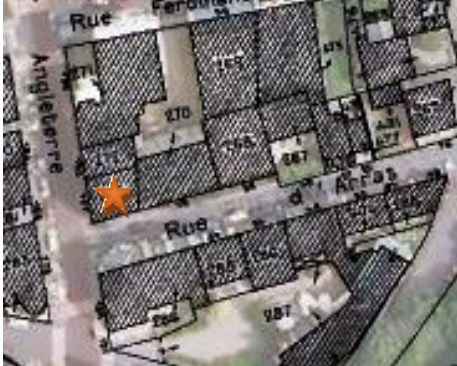
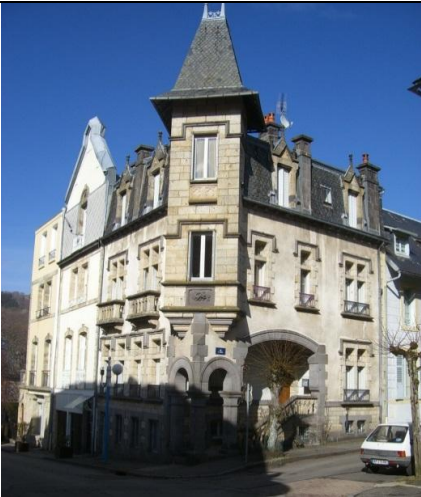
| | | <p>AE 273<br/>167 avenue d'Angleterre / rue d'Arras</p> <p>Maison, ancienne <i>Villa des Peupliers</i><br/>Caractéristiques : construite à l'angle de 2 rues ; <b>styles gothique et Renaissance</b> ; <b>tourelle de plan carré formant l'angle coupé, en surplomb sur des culs de lampes moulurés et s'appuyant sur 2 arcs perpendiculaires qui forment l'accès couvert à l'escalier d'entrée de la villa</b> ;<br/>Date de construction : avant 1909<br/>Alignement sur la rue ; construction d'angle<br/>Soubassement + RDC s/ + 1+ c (étage en surcroît)<br/>Inventaire général, 2002.<br/>Inv.2025</p> | <p>Gros œuvre : moellons de tuf, enduit ; <b>pierre de taille de tuf pour le soubassement et la tourelle d'escalier</b> ; <b>andésite ou trachy andésite pour les encadrements du soubassement et piliers de la tourelle</b> ; <b>pierre de taille de tuf ou d'andésite pour les autres encadrements, balcons</b> ;<br/>Couverture : ardoise ;<br/><b>Toiture</b> : longs pans brisés à croupe pour le corps principal ; <b>toit en pavillon à large égout retroussé pour la tourelle</b> ; <b>combles éclairés par des lucarnes à frontons surmontés de gâbles</b> ;<br/><b>Décor</b> : <b>un panneau sculpté, intégré dans la maçonnerie de la tourelle d'angle, représente la Salamandre de François 1<sup>er</sup></b> ;<br/>Parties constituantes, végétation : /</p> | Patrimoine thermal |

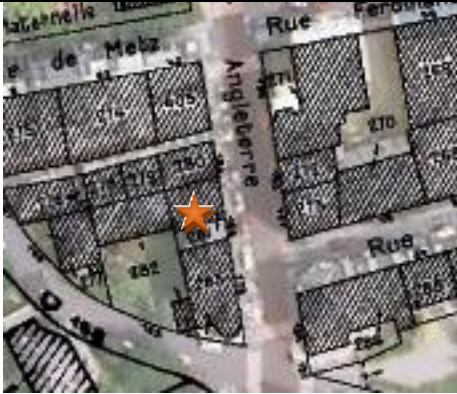
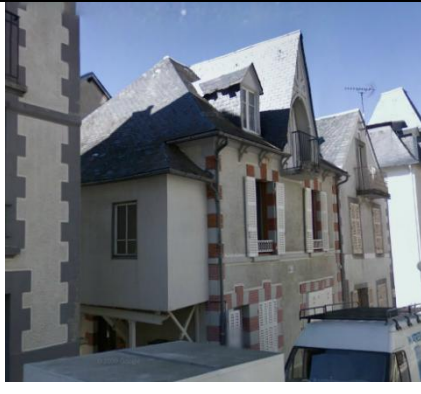
| | | <p>AE 281<br/>166 avenue d'Angleterre</p> <p>Maison dite <i>Chalet Sonia</i><br/>Date de construction : début 20<sup>e</sup> siècle ;<br/>Implantation : alignement sur la rue<br/>2 travées<br/>Soubassement ? + RDC + 1+ combles (étage en surcroît)<br/><br/>Inventaire général, 2002.<br/>Inv.2025</p> | <p>Gros œuvre : non visible car enduit ; granite disposé en <b>opus incertum</b> pour le solin ; <b>ciment ou calcaire + brique pour les encadrements</b> ;<br/>Couverture : ardoise ?<br/>Toiture : croupe ; 2 pans sur le pignon central ; lucarnes pour les combles ;<br/><b>Décor</b> : <b>fausse ferme apparente sur le pignon central</b> ;<br/>Autres : balcon ;<br/>Parties constituantes, végétation : cour ;</p> | Patrimoine urbain |

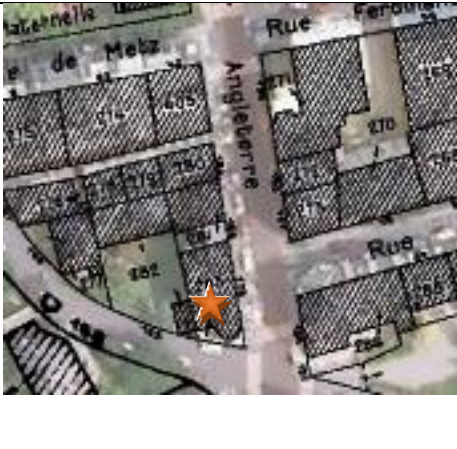
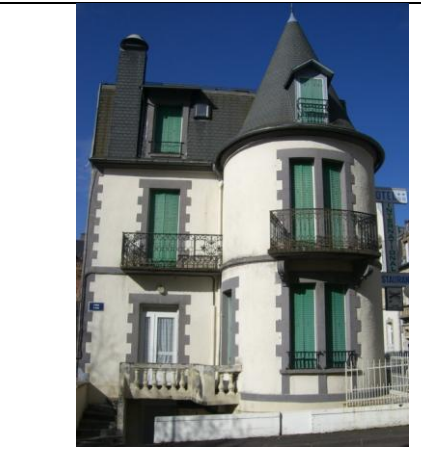
| | | <p>AE 283<br/>178 avenue d'Angleterre / avenue d'Italie</p> <p>Maison</p> <p>Date de construction : limite 19<sup>e</sup>-20<sup>e</sup> siècle ;<br/>Implantation : alignement sur l'avenue d'Angleterre ; en angle dégageant un très léger retrait sur l'avenue d'Italie ;<br/>4 travées<br/>SS semi enterré + RDC s/ + 1+ c (étage en surcroît)<br/><br/>Inventaire général, 2002.<br/>Inv.2025</p> | <p>Gros œuvre : non visible car enduit ; granite disposé en <b>opus incertum</b> pour le solin ; pierre ? peinte pour les encadrements, bandeaux et corniche ;<br/>Couverture : bardeaux synthétiques ;</p> <p>Toiture : longs pans brisés ; lucarnes pour les combles ;<br/>Décor : <b>tourelle d'angle</b> ;<br/>Autres : balcons ; garde corps en <b>ferroserie</b> ; garde corps en ciment moulé peint ;<br/>Parties constituantes, végétation : petit espace au devant ;</p> | Patrimoine thermal |

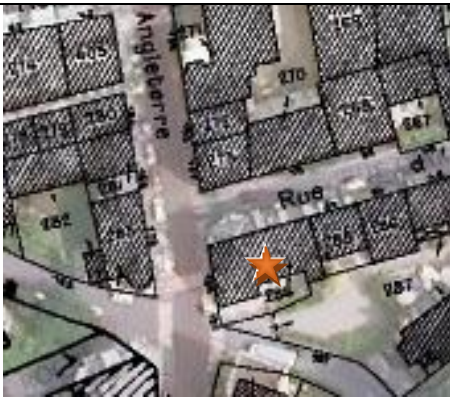
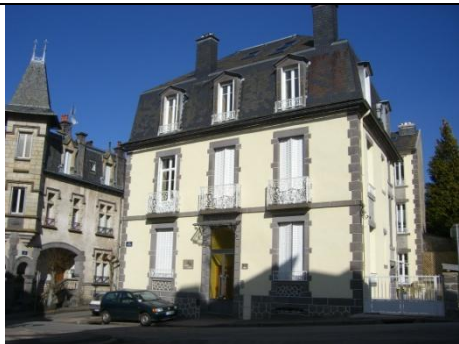
| | | <p>AE 284<br/>185 avenue d'Angleterre / rue d'Arras</p> <p>Immeuble dit Hôtel Soleil</p> <p>Date de construction : limite 19<sup>e</sup>-20<sup>e</sup> siècle ;<br/>Implantation : alignement sur la rue ; bout d'îlot ;<br/>3 travées<br/>SS semi enterré + RDC s/ + 1+ c (étage en surcroît)</p> <p>Inventaire général, 2002.<br/>Inv.2025</p> | <p>Gros œuvre : non visible car enduit ; andésite ou granite disposé en <b>opus incertum</b> pour le solin ;<br/><b>andésite pour les encadrements, chaines d'angles, bandeaux</b> ;<br/>Couverture : ardoise ;<br/>Toiture : à la Mansard, longs pans brisés ; lucarnes pour les combles ;<br/>Décor :<br/>Autres : balcons ; garde corps en <b>feronnerie</b> ;<br/><b>marquise</b> ;<br/>Parties constituantes, végétation : petit espace sur le côté ;</p> <p>Inventaire général, 2002.</p> | Patrimoine thermal |

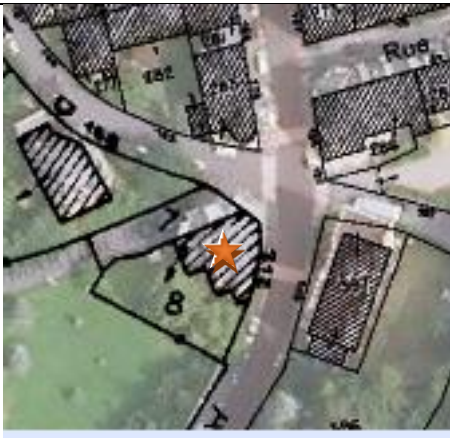
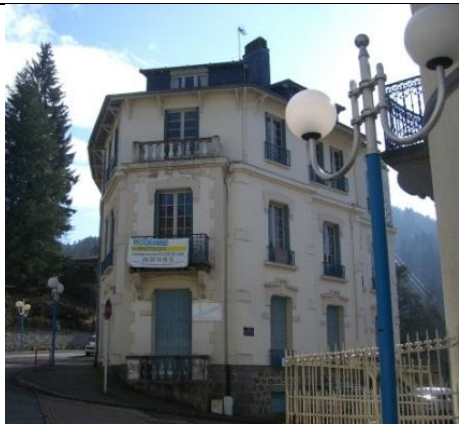
| | | <p>AM 8<br/>212 avenue d'Angleterre / avenue d'Italie</p> <p>Maison ; Les Poussis ;</p> <p>Date de construction : limite 19<sup>e</sup>-20<sup>e</sup> siècle ;<br/>remaniements des combles au 20<sup>e</sup> siècle ;</p> <p>Implantation : en limite de rue ; en angle ; en bout d'îlot ;<br/>4 travées<br/>Soubassement + RDC s/ + 2+ c</p> <p>Inventaire général, 2002.<br/>Inv.2025</p> | <p>Gros œuvre : non visible car enduit ;<br/>Couverture : ardoise ;</p> <p>Toiture : longs pans ; lucarnes pour les combles ;<br/><b>Décor : linteaux des fenêtres travaillés ; porte à imposte ; aisseliers en bois sous l'avant toit</b> ;<br/>Autres : balcon ; garde corps en <b>feronnerie</b> ;<br/>Parties constituantes, végétation : jardin-parc ;<br/>Note : actuellement maison d'enfants ;</p> <p>Inventaire général, 2002.</p> | Patrimoine thermal |

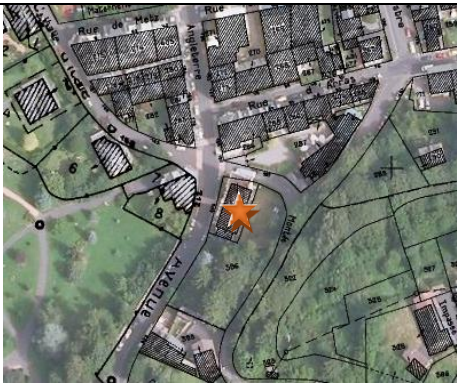
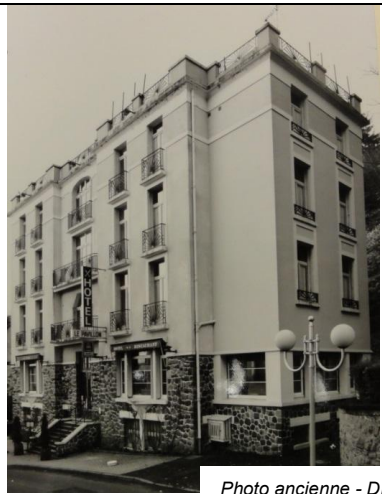
| | <p>Photo ancienne - DRAC</p> | <p>AE 397<br/>209 avenue d'Angleterre</p> <p>Hôtel restaurant <i>Le Pavillon</i></p> <p>Date de construction : entre 1912 et 1932 ;<br/><b>style années 1930</b> ; transformation post 2<sup>e</sup> moitié du 20<sup>e</sup> siècle ;<br/>5 travées, dont la travée centrale en léger retrait ;<br/>Implantation : léger retrait par rapport à la voie ;<br/>Soubassement + RDC surélevé + 3</p> <p>Inventaire général, 2002.<br/>Inv.2025</p> | <p>Gros œuvre : non visible car enduit sur les étages ; moellons de granite apparents et disposés en <b>opus incertum</b> pour le soubassement et le RDC ; ciment pour les encadrements ;</p> <p>Couverture :<br/>Toiture : toitures terrasses en béton ;</p> <p>Note : pour la travée centrale en retrait, les baies sont plus grandes, à <b>encadrement polygonal ou anse de panier</b> ; balcons importants pour la travée centrale ; RDC surélevé accessible par un escalier droit en maçonnerie ; <b>ferronneries</b> ;</p> <p>Parties constituantes : /</p> | Patrimoine thermal |

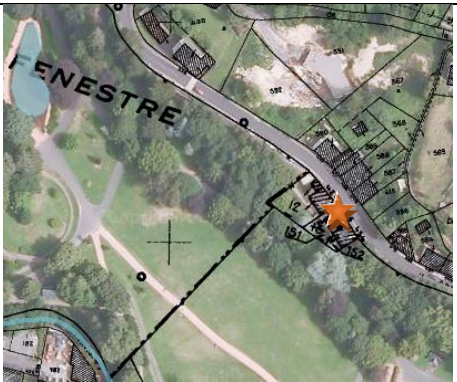
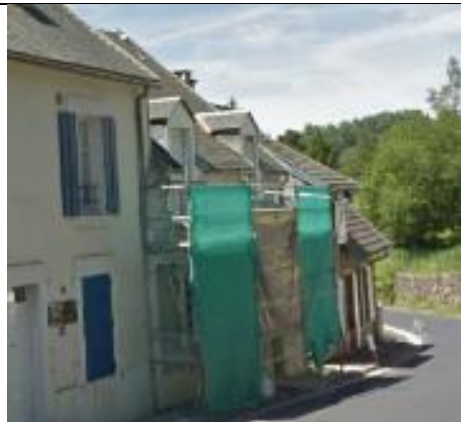
| | | <p>AM 151<br/>446 avenue d'Angleterre / route de Vendeix</p> <p>Maison ou immeuble ? ; Villa Michel Eugène ;</p> <p>Date de construction : limite 19<sup>e</sup>-20<sup>e</sup> siècles ;<br/>Implantation : en limite de rue ;<br/>2 travées<br/>Soubassement + RDC + combles (étage en surcroît)</p> <p>Inventaire général, 2002.<br/>Inv.2025</p> | <p>Gros œuvre : non visible car enduit ; tuf peint pour les encadrements ;</p> <p>Couverture : ardoise ;</p> <p>Toiture : longs pans ; lucarnes pour les combles ;</p> <p>Décor :<br/>Autres : lucarnes à fenêtre pendante pour les combles ; balcon ;</p> <p>Parties constituantes, végétation : jardin en fond de parcelle ;</p> | Patrimoine civil |

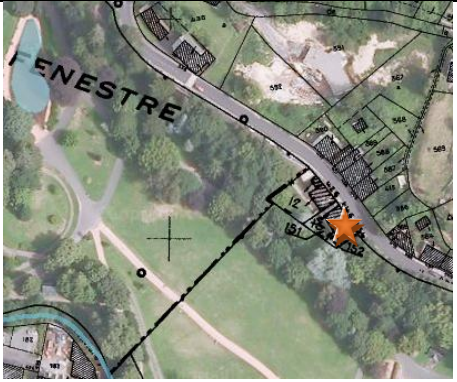
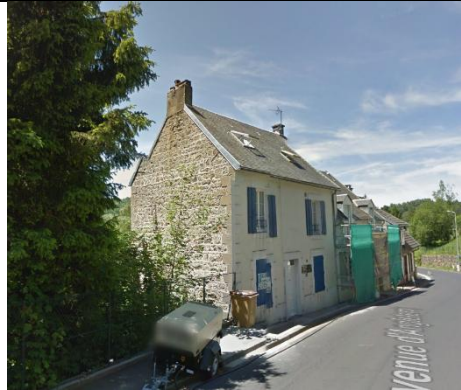
| | | <p>AM 152<br/>454 avenue d'Angleterre / route de Vendeix</p> <p>Maison ou immeuble ? ; Villa Bon Air ;</p> <p>Date de construction : limite 19<sup>e</sup>-20<sup>e</sup> siècles ;<br/>Implantation : en limite de rue ;<br/>2 travées<br/>Soubassement + RDC + 1 + combles</p> <p>Inventaire général, 2002.<br/>Inv.2025</p> | <p>Gros œuvre : non visible car enduit ; tuf peint pour les encadrements ;</p> <p>Couverture : ardoise ;</p> <p>Toiture : longs pans ;</p> <p>Décor :<br/>Autres : lucarnes à fenêtre pendante pour les combles remplacées par des velux ; balcon ;</p> <p>Parties constituantes, végétation : jardin en fond de parcelle ;</p> | Patrimoine civil |

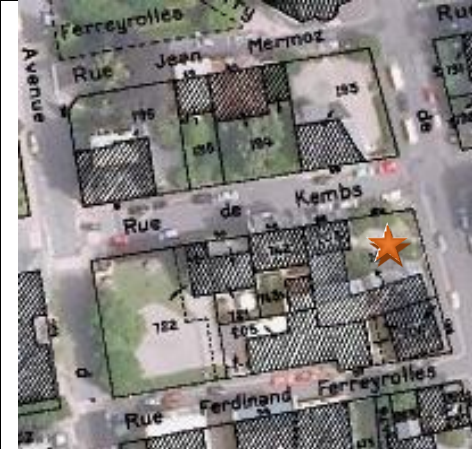
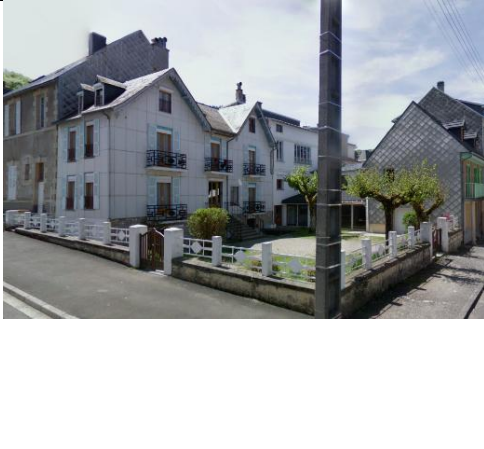
| | | <p>AE 204 Est<br/>64 rue de Kembs</p> <p>Maison</p> <p>Date de construction : début 20<sup>e</sup> siècle ?</p> <p>Implantation : en retrait ; parcelle en angle ;<br/>3 travées ;<br/>SS semi enterré + RDC s/ + 1 + c</p> <p>Inventaire général, 2002.<br/>Inv.2025</p> | <p>Gros œuvre : non visible car enduit et recouvert de bardage ;<br/>Couverture : ardoise ;</p> <p>Toiture : longs pans ; 2 grands pignons en mur goutterreau couverts de toits à 2 pans ; lucarnes pour les combles ;</p> <p>Décor : <b>lambrequins en bois sous avant toit des 2 pignons de façade</b> ;<br/>Autres : balcon ; <b>feronneries</b> ; <b>clôtures métalliques</b> ;<br/>Partie constituantes : jardin ;</p> | <p>Patrimoine civil</p> |

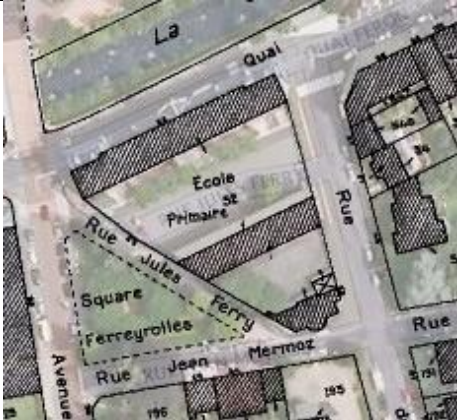
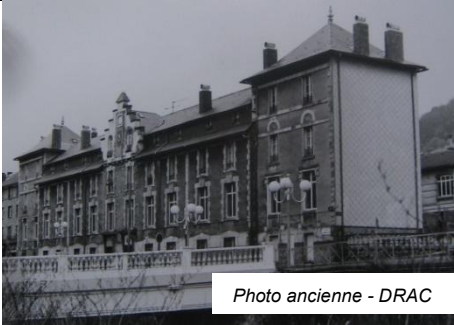
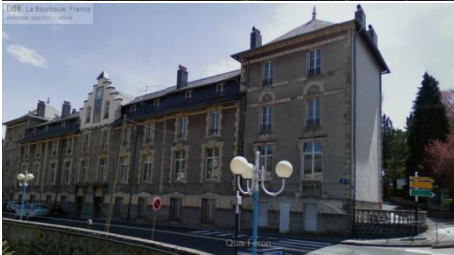
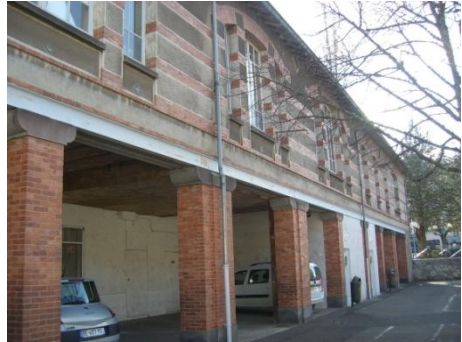
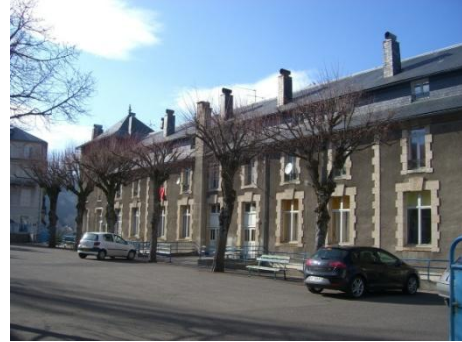
| | <p>Photo ancienne - DRAC</p> | <p>AE 32<br/>26 quai Féron</p> <p>Ecole primaire et maternelle</p> <p>1886, Architecte : Achille Ballière<br/>Extensions en 1928, Achitecte clermontois : Louis Jarrier</p> <p>2 pavillons latéraux (extensions) de part et d'autre de la façade d'origine ouverte sur le quai Féron. A l'arrière, sur la cour, 1 bâtiment abrite l'école maternelle ; le second bâtiment en fond de parcelle, séparé du premier bâtiment par une seconde cour.</p> <p>R+1+c (étage en surcroît) à R+2 + combles</p> | <p><b>Gros œuvre : granite en moellons apparents ou recouvert de crépi moucheté ; tuf (dite pierre de la Bugette), trachyte, andésite, en pierre de taille pour les encadrements ; brique (2<sup>e</sup> bâtiment), béton(3<sup>e</sup> bâtiment),</b><br/>Couverture : ardoise, tuile plate de ciment teinté ?<br/>Toiture : longs pans, longs pans brisé, <b>toit en pavillon</b>,</p> <p>Le bâtiment principal se compose de 14 travées et 2 entrées distinctes. Il est encadré de 2 pavillons latéraux (R+2) couverts de toits en pavillon.</p> <p>Inventaire général, 2002.<br/>Inv.2025</p> | Patrimoine civil |

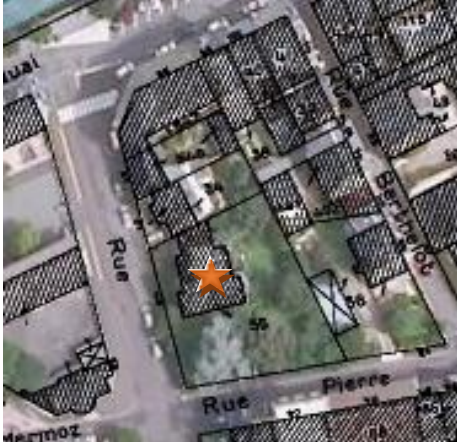
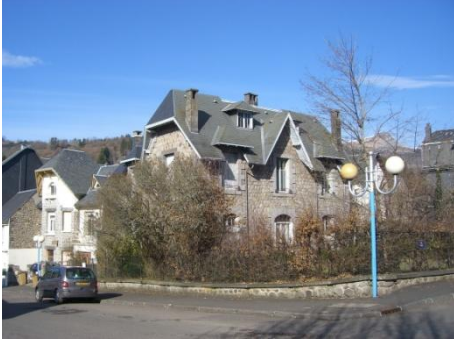
| | | <p>AE 35<br/>45 rue de Fenestre</p> <p>Maison<br/>Date de construction : 1<sup>er</sup> quart 20<sup>e</sup> siècle</p> <p>Implantation : isolée sur la parcelle ; parcelle en angle ;<br/>SS semi enterré + RDC surélevé + 1 + combles (étage en surcroît)</p> <p>Inventaire général, 2002.<br/>Inv.2025</p> | <p>Gros œuvre : moellon de granite disposé en <b>opus incertum</b> ; <b>pierre de taille (andésite) pour les encadrements</b> ;<br/>Toiture : longs pans ; croupes ; lucarnes pour les combles ;<br/>Parties constituant : jardin ;</p> <p><b>A préserver dans son ensemble.</b><br/><b>Intérêt :</b></p> <ul style="list-style-type: none"> <li>• villa bourgeoise</li> <li>• Architecture style cottage</li> </ul> | Patrimoine thermal |

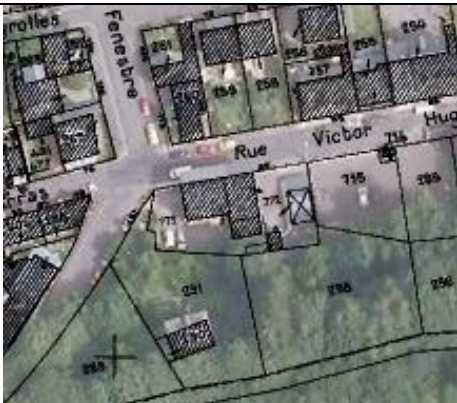
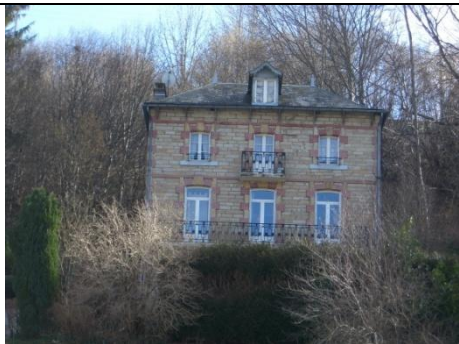
| | | <p>AE 290<br/>197 rue de Fenestre</p> <p>Maison dite <i>Le Belvédère</i></p> <p>Date de construction : 1<sup>er</sup> quart 20<sup>e</sup> siècle ;<br/>Implantation : isolée sur la parcelle ;<br/>3 travées<br/>Soubassement ? + SS ? + RDC + 2 + combles</p> <p>Inventaire général, 2002.<br/>Inv.2025</p> | <p><b>Gros œuvre</b> : tuf pour les murs ; tuf et brique pour les encadrements ; brique pour les bandeaux ;<br/><b>Couverture</b> : ardoise ;</p> <p>Toiture : à croupes ;<br/>Décor :<br/>Autres : balcon ; <b>garde corps en ferronnerie</b> ;<br/>Parties constituantes, végétation : /</p> | Patrimoine thermal |

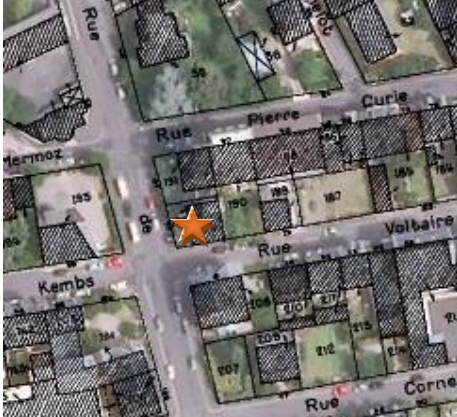
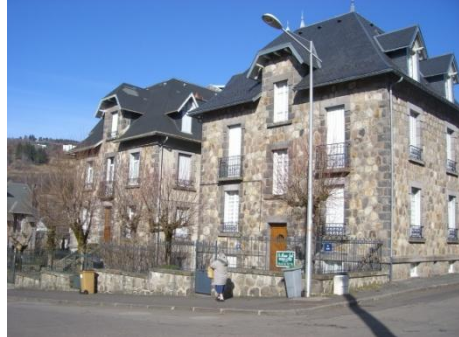
| | | <p>AE 192<br/>97 rue de Fenestre</p> <p>Maison <i>Home Joli</i><br/>Date de construction : entre 1912 et 1932</p> <p>3 travées<br/>Implantation en léger recul ; les clôtures basses maçonnées rectifient l'alignement ;<br/>SS semi enterré + RDC surélevé + 1 + combles (étage en surcroît)<br/>Inventaire général, 2002.<br/>Inv.2025</p> | <p>Gros œuvre : moellons de granite disposés en <b>opus incertum</b> ; façade nord enduite ; <b>chaines d'angles + encadrements des ouvertures en moellons d'andésite (ou trachy andésite)</b> ;<br/>Couverture : <b>ardoise</b> ;<br/>Toiture : longs pans et croupes, à <b>égout retroussé</b> ; pignon à 2 pans et demi croupe au centre de l'élévation principale ; lucarnes pour les combles sur les élévations latérales couvertes de toits 2 pans ;<br/><b>Décor : ferronneries ; portail et clôtures</b> ;<br/>Autre : escalier d'entrée ;<br/>Note : les ouvertures des travées latérales du 1<sup>er</sup> niveau ouvrent sur de petits balcons ;<br/>Parties constituantes, végétation : petit jardin à l'avant ;</p> | Patrimoine thermal |

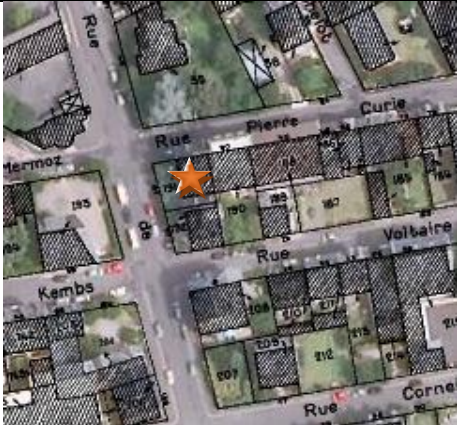
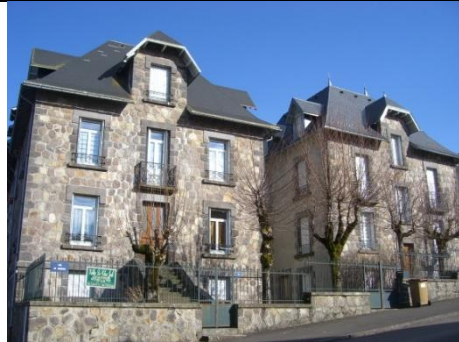
| | | <p>AE 191<br/>81 rue de Fenestre</p> <p>Maison <i>Le Clos Joli</i><br/>Date de construction : entre 1912 et 1932</p> <p>3 travées<br/>Implantation en léger recul ; les clôtures basses maçonnées rectifient l'alignement ;<br/>SS semi enterré + RDC surélevé + 1 + combles (étage en surcroît)<br/>Inventaire général, 2002.<br/>Inv.2025</p> | <p>Gros œuvre : moellons de granite disposés en <b>opus incertum</b> ; façade sud enduite ; <b>chaines d'angles + encadrements des ouvertures en moellons d'andésite (ou trachy andésite)</b> ;<br/>Couverture : ardoise à l'origine, remplacé par du bardeau synthétique ;<br/>Toiture : longs pans et croupes, à <b>égout retroussé</b> ; pignon à 2 pans et demi croupe au centre de l'élévation principale ; lucarnes pour les combles sur les élévations latérales couvertes de toits 2 pans ;<br/><b>Décor : ferronneries ; portail et clôtures</b> ;<br/>Autre : escalier d'entrée ;<br/>Note : la baie centrale du 1<sup>er</sup> niveau ouvre sur un balcon ;<br/>Parties constituantes, végétation : petit jardin à l'avant ;</p> | Patrimoine thermal |

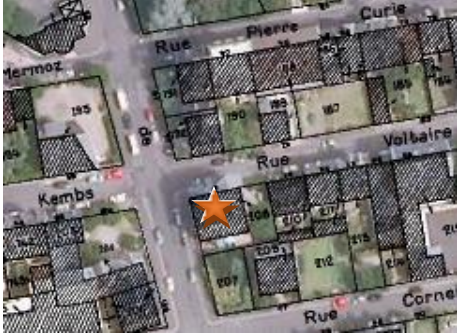
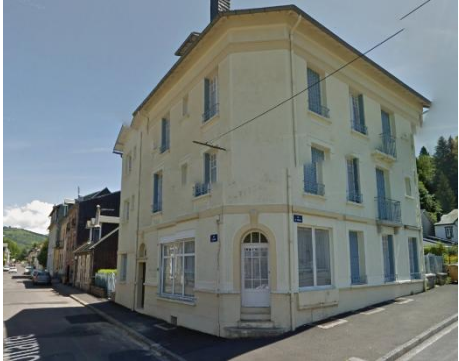
| | | <p>AE 208<br/>97 rue Voltaire ; rue de Fenestre</p> <p>Maison <i>La Chrysolithe</i><br/>Date de construction : années 1930</p> <p>Implantation : alignement sur la rue ; en angle ;<br/>3 travées sur la rue Voltaire ; 4 travées sur la rue Fenestre<br/>SS + RDC + 2 + combles<br/>Inventaire général, 2002.<br/>Inv.2025</p> | <p>Gros œuvre : non visible car enduit ;</p> <p>Couverture : ardoise ;<br/>Toiture : longs pans ;<br/><b>Décor : corniche en ciment moulé et peint, bandeau au RDC ;</b><br/>Autres : balcon ;<br/>Note : boutique en RDC ; actuellement maison d'enfants ;<br/>agrandissement côté Est ;</p> | Patrimoine thermal |
