Commune de  
LA BOURBOULE (63)

# Elaboration du Plan Local d'Urbanisme

## Protection du patrimoine bâti

(article L.151-19 du code de l'urbanisme)

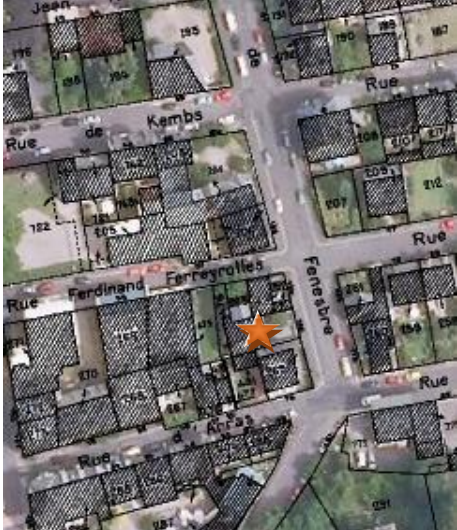
| | | <p>AE 476<br/>166 rue de Fenestre</p> <p>Villa <i>Chalet d'Orient</i></p> <p>Date de construction : entre 1909 et 1912</p> <p>3 travées<br/>Implantation en recul, dégageant une cour fermée à l'avant ;</p> <p>SS semi enterré + RDC surélevé + 1 + combles (étage en surcroît) ;</p> <p>Inventaire général, 2002.<br/>Inv.2025</p> | <p>Gros œuvre : non visible car enduit ; solin en moellons de granite apparent disposés en <b>opus incertum</b> ;<br/><b>encadrements des ouvertures + chaines d'angles + piles du portail d'entrée en brique et pierre de taille (andésite ou trachy andésite) à assises alternées ;</b><br/>Couverture : ardoise à l'origine, remplacé par des bardeaux synthétiques ;<br/>Toiture : l'égout du toit à longs pans et pignon couvert est interrompu sur l'élévation principale, par un pignon couvert d'un toit à 2 pans perpendiculaire à la toiture générale ; pignon percé par une fenêtre pour l'étage en surcroît ;<br/><b>Autre : escalier perron ; ferronneries ; portail et grilles ;</b><br/>Note : les ouvertures principales s'ouvrent sur des balconnets ;<br/>Parties constituantes, végétation : cour fermée à l'avant ;<br/>Remarque : maison en vente au 1<sup>er</sup> trimestre 2011 ;</p> | Patrimoine thermal |

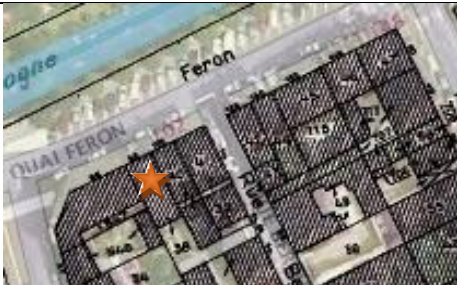
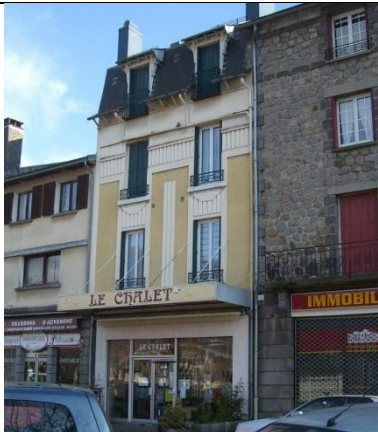
| | | <p>AE 38<br/>98 quai Feron</p> <p>Immeuble<br/>Le RDC est utilisé comme commerce (grandes baies de boutique) remanié à la fin du 20<sup>e</sup> siècle.<br/>Date de construction : probablement autour de 1930<br/>2 travées<br/><b>Alignement sur la rue ;</b><br/>RDC+2+c (étage en surcroît)</p> <p>Inventaire général, 2002.<br/>Inv.2025</p> | <p>Gros œuvre : moellon de granite ; enduit lisse et crépi moucheté<br/>Couverture : <b>ardoise</b> ;<br/>Toiture : longs pans brisés ;<br/><b>Décor : alternance de crépi lisse et crépi moucheté mettent en valeur le décor en façade, présentant un décor géométrique Art Déco composé de bandes verticales et de frise en ciment moulé peint ;</b> 2 lucarnes à fenêtres pendantes pour les combles ; <b>avant toit à égout retroussé repose sur de petits aisseliers ;</b><br/>Parties constituantes, végétation : espace libre en fond de parcelle ;</p> | Patrimoine urbain |

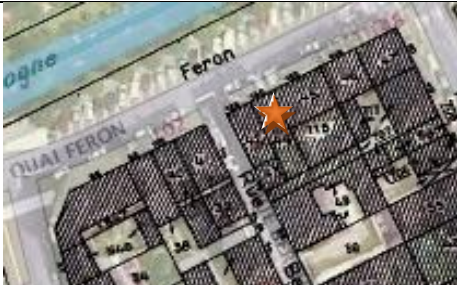
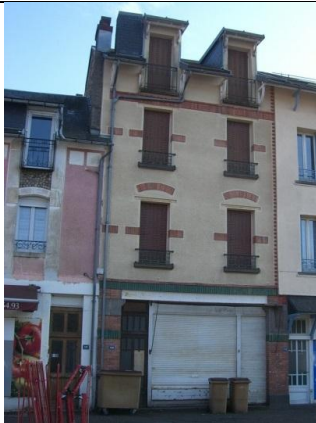
| | | <p>AE 44<br/>130 quai Feron</p> <p>Immeuble<br/>Date de construction : années 1920-30<br/>Implantation : <b>alignement sur la rue ;</b><br/>2 travées<br/>SS + RDC + 2 + combles (étage en surcroît)</p> <p>Inventaire général, 2002.<br/>Inv.2025</p> | <p>Gros œuvre : non visible car enduit ;<br/>Couverture : <b>ardoise</b> ;<br/><b>Toiture : longs pans ; lucarnes pour les combles ;</b><br/><b>Décor : brique pour les bandeaux et les arcs de décharge ;</b><br/>Autres : linteaux métalliques ; ferronneries ;<br/>Parties constituantes : boutique en RDC ;</p> | Patrimoine urbain |

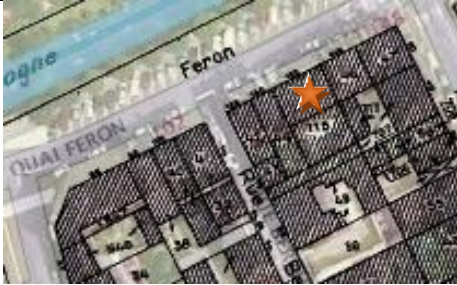
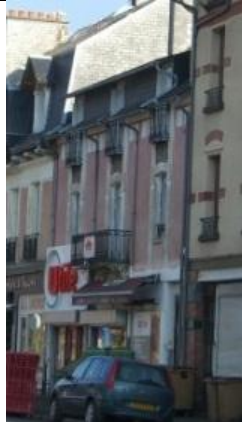
| | | <p>AE 45<br/>132 quai Feron</p> <p>Immeuble<br/>Date de construction : années 1920-30</p> <p>Implantation : <b>alignement sur la rue</b><br/>3 travées<br/>SS + RDC + 1 + combles (étage de surcroît)</p> <p>Inventaire général, 2002.<br/>Inv.2025</p> | <p>Gros œuvre : non visible car enduit ;<br/>Couverture : <b>ardoise</b> ;<br/><b>Toiture : longs pans ; lucarnes pour les combles</b><br/><b>Décor : pleins de travées en galets entre le 1<sup>er</sup> étage et les combles ; jeu de différents enduits en façade ;</b><br/>Parties constituantes : Boutique en RDC ;</p> | Patrimoine urbain |

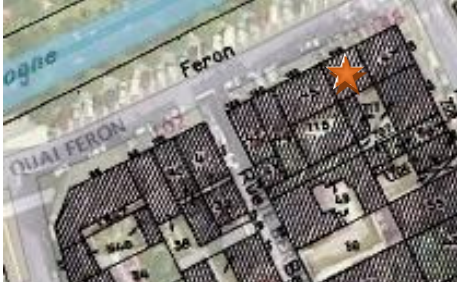
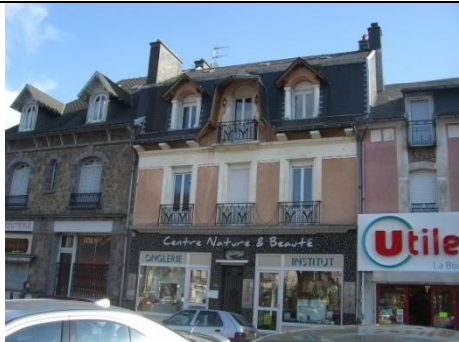
| | | <p>AE 46<br/>148 quai Féron</p> <p>Immeuble Belle Ombre, comprenant un commerce en RDC</p> <p>Date de construction : entre 1912 et 1932</p> <p><b>Alignement sur la rue</b><br/>RDC+1+c (étage en surcroît)<br/>3 travées<br/>Inventaire général, 2002.<br/>Inv.2025</p> | <p>Gros œuvre : non visible car enduit d'un crépi moucheté ; <b>ciment peint pour les encadrements et le bandeau de façade</b> ;<br/>Couverture : <b>ardoise</b><br/><b>Toiture : longs pans brisés (toiture à la Mansart) ; combles éclairés par des lucarnes à colonnettes en piédroits</b> ;<br/>Décor : façade du commerce habillée de carrelage mural à petits carreaux ; balconnets pour les ouvertures du 1<sup>er</sup> étage et la lucarne centrale des combles ; ferronneries ;<br/>Parties constituantes, végétation : /</p> | Patrimoine urbain |

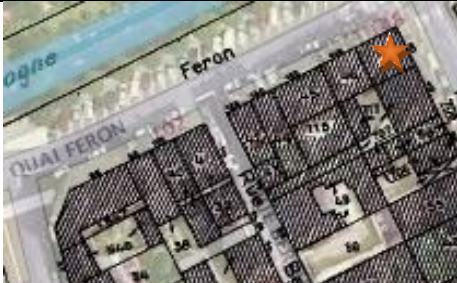
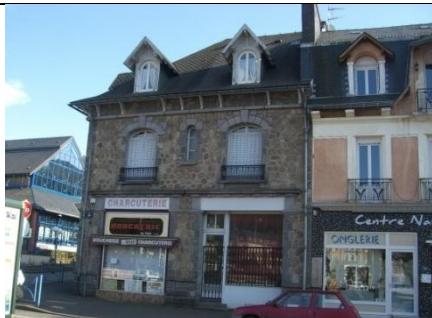
| | <br> <p style="text-align: right; font-size: small;">Photo ancienne - DRAC</p> | <p>AE 47<br/>Quai Féron / 10 av Guillaume Duliège</p> <p>Immeuble Le Castelet, comprenant un commerce en RDC</p> <p>Date de construction : entre 1912 et 1932<br/>RDC+1+c (étage en surcroît)<br/>2 travées</p> <p><b>Alignement sur la rue ; construction d'angle</b></p> <p>Inventaire général, 2002.<br/>Inv.2025</p> | <p>Gros œuvre : moellon de granite disposé en <b>opus incertum</b> sur un solin en andésite ou trachy andésite ; <b>andésite pour les encadrements</b> ;<br/>Couverture : ardoise à l'origine ; bardeaux synthétiques ;<br/>Toiture : longs pans ; croupe ; <b>égout retroussé formant un avant toit reposant sur des aisseliers en bois</b> ;<br/>lucarnes pour les combles ;<br/>Autres : balconnets individuels pour les ouvertures du 1<sup>er</sup> niveau.<br/>Parties constituantes, végétation : /</p> | Patrimoine urbain |

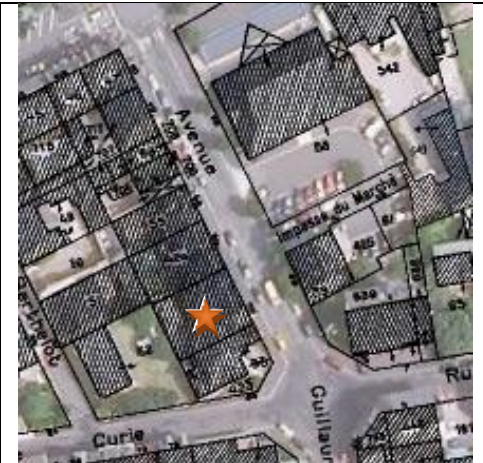
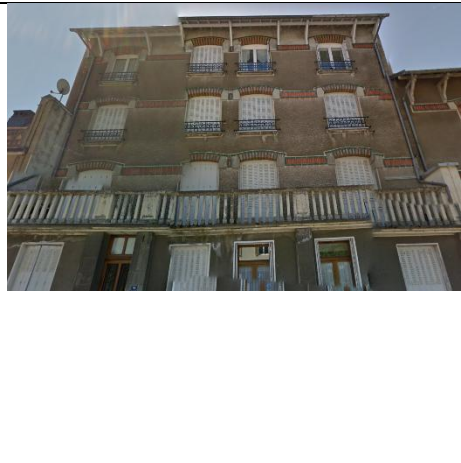
| | | <p>AE 54<br/>70 avenue Guillaume Duliège</p> <p>Immeuble dit <i>Villa Dumas</i><br/>Date de construction : 2<sup>e</sup> quart 20<sup>e</sup> siècle</p> <p>Implantation : alignement sur la rue<br/>4 travées<br/>SS + RDC + 3 + combles</p> <p>Inventaire général, 2002.<br/>Inv.2025</p> | <p>Gros œuvre : murs en appareils mixte de moellons (granite, andésite, tuf ?) ; <b>ciment et brique pour les encadrements</b> ;<br/>Couverture : <b>ardoise</b> ;<br/>Toiture : longs pans ; lucarnes pour les combles ;<br/>Décor : le RDC est aligné sur la rue et le 1<sup>er</sup> niveau forme un retrait au dessus formant un grand balcon sur toute la longueur ; bandeaux et linteaux en brique ; <b>ferronnerie</b> ;<br/>Parties constituantes : /</p> | Patrimoine thermal |

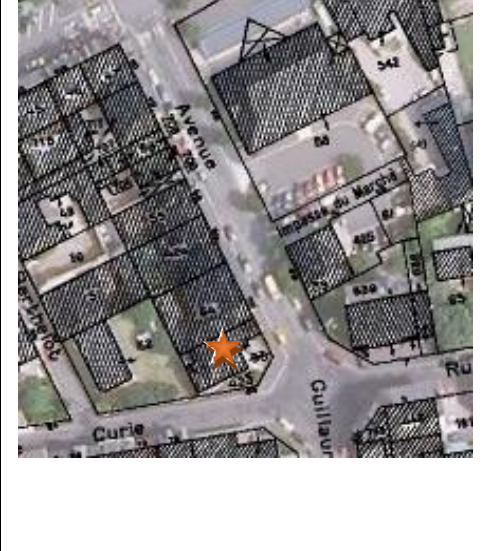
| | | <p>AE 423<br/>Avenue Guillaume Duliège / 88 rue Curie</p> <p>Date de construction : entre 1912 et 1932 ;<br/>A l'origine, l'édifice était conçu comme une maison d'habitation avec local à vocation commerciale. Des agrandissements dans les années 1950-60 juxtaposent une partie habitation et un garage, accolés à l'ouest, et ajoutent des lucarnes à l'est.</p> <p>3 travées<br/>Implantation : en alignement sur la rue Pierre Curie ; en retrait par rapport à l'avenue ;<br/>Ss semi enterré + RDC surélevé + 1 + combles</p> <p>Inventaire général, 2002.<br/>Inv.2025</p> | <p>Gros œuvre : non visible car enduit ; moellons de granite apparents en <b>opus incertum</b> pour le solin et les combles ; <b>encadrements en brique, ciment moulé peint, poutrelles métalliques</b> ; imposante lucarne à double fenêtre pendante ;<br/>Couverture : <b>ardoise</b> ;<br/>Toiture : bâtiment principal à longs pans et croupes ; <b>large avant toit reposant sur des aisseliers en bois</b> ;<br/>toit terrasse pour l'annexe ;<br/><b>Décor : les pleins de travées entre le sous sol et le RDC sont décorés de moellons apparents ; les pleins de travées entre le RDC et le 1<sup>er</sup> étage sont décorés de carreaux de céramique formant un décor géométrique simple ; bandeaux de brique au niveau des combles ;</b><br/>Note : balcon pour la fenêtre centrale du 1<sup>er</sup> niveau ;<br/>Parties constituantes : jardin clos au devant de la parcelle ; local commercial (ancien cabinet médical au RDC) ; garage dans l'étage de soubassement ;</p> | Patrimoine thermal |

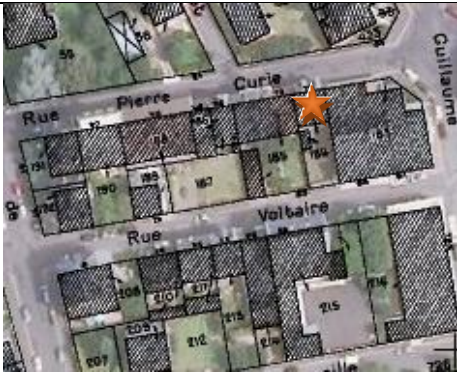
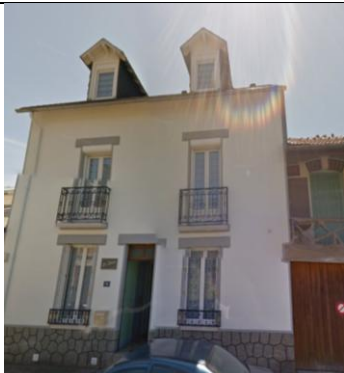
| | | <p>AE 184<br/>78 rue Curie</p> <p>Maison ou Immeuble <i>La Tamise</i><br/>Date de construction : 2<sup>e</sup> quart 20<sup>e</sup> siècle ;</p> <p>Implantation : Alignement sur la rue ; parcelle traversante ;<br/>SS+RDC+1+c<br/>2 travées</p> <p>Inventaire général, 2002.<br/>Inv.2025</p> | <p>Gros œuvre : <b>opus incertum</b> pour le solin ; moellons enduits pour le reste de la maçonnerie ; ciment pour les encadrements ;<br/>Couverture : bardeaux synthétiques ;<br/>Toiture : longs pans ; lucarnes pour les combles ;<br/>Décor :<br/>Autres : balcons ;<br/>Parties constituantes : jardin en fond de parcelle (donnant sur la rue Voltaire) ;</p> <p><b>Intérêt :</b></p> <ul style="list-style-type: none"> <li>• Petite maison de ville, post 20<sup>e</sup> siècle ;</li> <li>• Cohérence avec le quartier ;</li> </ul> | Patrimoine urbain |

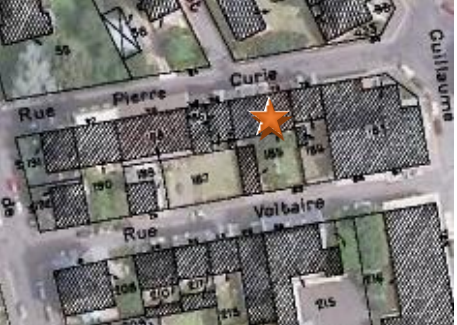
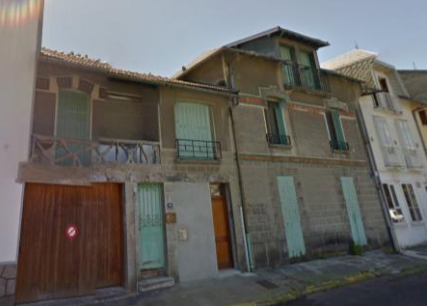
| | | <p>AE 185 ouest<br/>70 rue Curie</p> <p>Immeuble <i>Les Primevères</i><br/>Date de construction : 2<sup>e</sup> quart 20<sup>e</sup> siècle ;<br/>Implantation : Alignement sur la rue ;<br/>2 travées<br/>Soubassement + RDC + 1 + combles (étage en surcroît en partie)</p> <p>Inventaire général, 2002.<br/>Inv.2025</p> | <p>Gros œuvre : non visibles car enduit ; <b>ciment et brique pour les encadrements</b> ;<br/>Couverture : <b>ardoise</b> ;<br/>Toiture : longs pans ; lucarnes pour les combles ;<br/><b>Décor : garde corps du balcon en ciment imitant les branchages ; bandeaux et encadrements des baies du 1<sup>er</sup> niveau, à décor géométrique en brique et brique vernissée ;</b><br/>Autres : balcon ;<br/>Parties constituantes : jardin en fond de parcelle (donnant sur la rue Voltaire) ;</p> <p><b>Intérêt :</b></p> <ul style="list-style-type: none"> <li>• Petite maison de ville, post 20<sup>e</sup> siècle ;</li> <li>• Cohérence avec le quartier ;</li> </ul> | Patrimoine urbain |

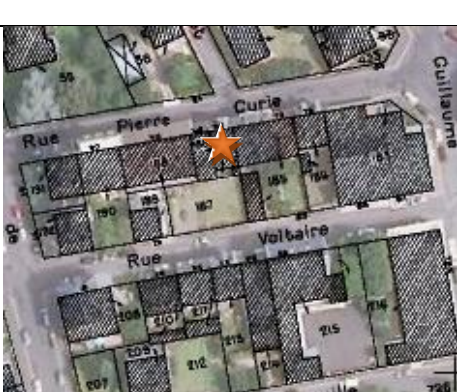
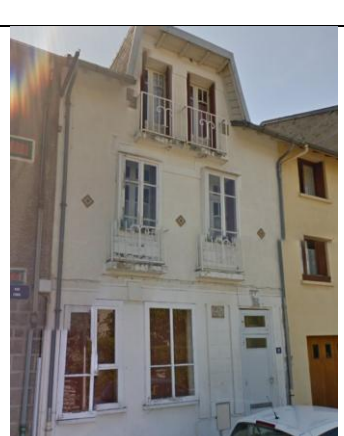
| | | <p>AE 186 Est<br/>52 rue Curie</p> <p>Immeuble <i>Le Tréfle</i><br/>Date de construction : années 1920-30 ;</p> <p>Implantation : Alignement sur la rue ;<br/>2 travées<br/>RDC + 1 + combles (étage en surcroît)</p> <p>Inventaire général, 2002.<br/>Inv.2025</p> | <p>Gros œuvre : non visibles car enduit ; ciment pour les encadrements ;<br/>Couverture : bardeaux synthétiques ;<br/>Toiture : longs pans ; lucarnes pour les combles ;<br/><b>Décor : petits éléments décoratifs en céramique sur la façade ;</b><br/>Autres : balcon ;<br/>Parties constituantes : /</p> <p><b>Intérêt :</b></p> <ul style="list-style-type: none"> <li>• Petite maison de ville, post 20<sup>e</sup> siècle ;</li> <li>• Cohérence avec le quartier ;</li> </ul> | Patrimoine urbain |

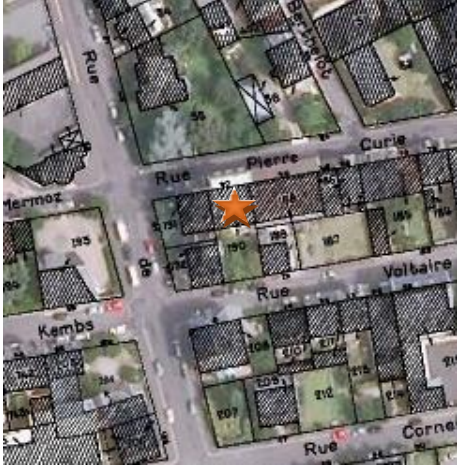
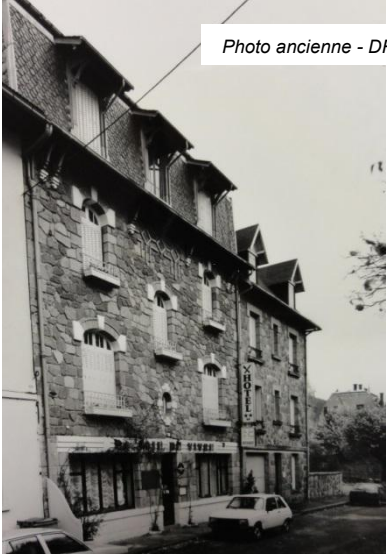
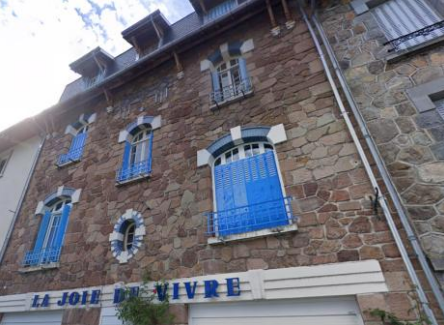
| | <p>Photo ancienne - DRAC</p> | <p>AE 190<br/>20 rue Pierre Curie</p> <p>Hôtel de voyageurs, dit hôtel <i>La Joie de Vivre</i><br/>Date de construction : 1925-27<br/>Implantation : en limite de rue<br/>3 travées<br/>Soubassement + RDC + 2 + combles (étage en surcroît)</p> | <p>Gros œuvre : pierres de tailles granite ? pour le soubassement ; moellons en <b>opus incertum</b> pour les étages supérieurs ;<br/>Couverture :<br/><b>Décor : encadrement en brique et ciment moulé peint ; motifs géométriques en brique en façade :</b><br/>Toiture : longs pans brisés ; pignon couvert ; lucarnes au niveau des combles ; l'avant toit repose sur des aisseliers en bois ;<br/>Parties constitutantes : jardin à l'arrière ;</p> <p>Inventaire général, 2002.<br/>Inv.2025</p> | Patrimoine urbain |

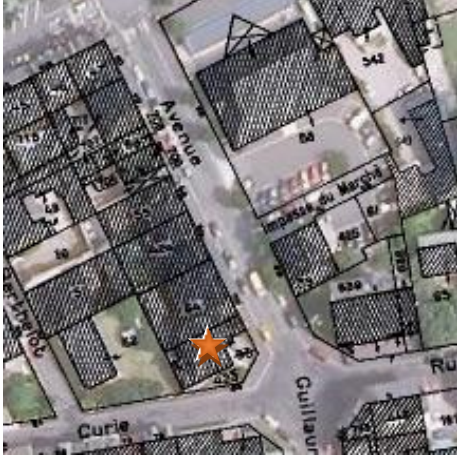
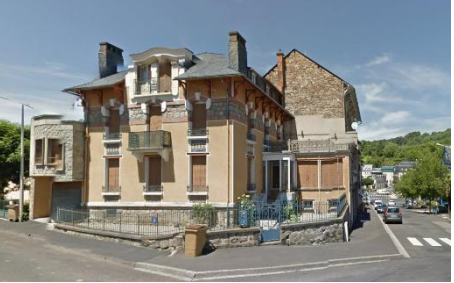
| | | <p>AE 423<br/>Avenue Guillaume Duliège / 88 rue Pierre Curie</p> <p>Date de construction : entre 1912 et 1932 ;<br/>A l'origine, l'édifice était conçu comme une maison d'habitation avec local à vocation commerciale. Des agrandissements dans les années 1950-60 juxtaposent une partie habitation et un garage accolés à l'ouest, et ajoutent des lucarnes à l'est.</p> <p>3 travées<br/>Implantation : en alignement sur la rue Pierre Curie ; en retrait par rapport à l'avenue ;<br/>Ss semi enterré + RDC surélevé + 1 + combles (étage en surcroît, en partie).</p> <p>Inventaire général, 2002.<br/>Inv.2025</p> | <p>Gros œuvre : non visible car enduit ; moellons de granite apparents en <b>opus incertum</b> pour le solin et les combles ; <b>encadrements en brique, ciment moulé peint, poutrelles métalliques ; imposante lucarne à double fenêtre pendante ;</b><br/>Couverture : <b>ardoise ;</b><br/>Toiture : bâtiment principal à <b>longs pans et croupes ; large avant toit reposant sur des aisseliers en bois ;</b> toit terrasse pour l'annexe ;<br/><b>Décor : les pleins de travées entre le sous sol et le RDC sont décorés de moellons apparents ; les pleins de travées entre le RDC et le 1<sup>er</sup> étage sont décorés de carreaux de céramique formant un décor géométrique simple ; bandeaux de brique au niveau des combles ;</b><br/>Note : balcon pour la fenêtre centrale du 1<sup>er</sup> niveau ;<br/>Parties constitutantes : jardin clos au devant de la parcelle ; local commercial (ancien cabinet médical au RDC) ; garage dans l'étage de soubassement ;</p> | Patrimoine thermal |

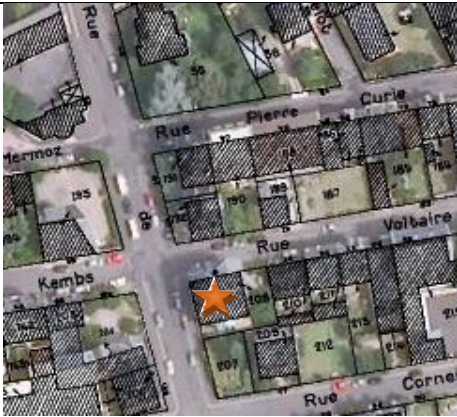
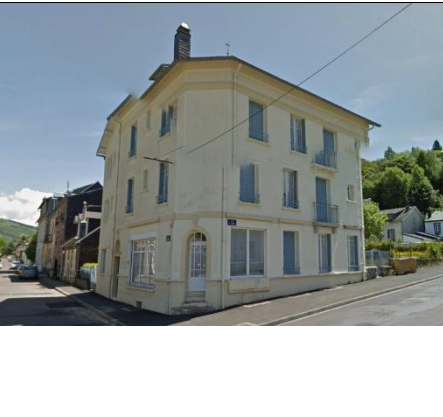
| | | <p>AE 208<br/>97 rue Voltaire ; rue de Fenestre</p> <p>Maison <i>La Chrysolithe</i><br/>Date de construction : années 1930</p> <p>Implantation : alignement sur la rue ; en angle ;<br/>3 travées sur la rue Voltaire ; 4 travées sur la rue Fenestre<br/>SS + RDC + 2 + combles</p> <p>Inventaire général, 2002.<br/>Inv.2025</p> | <p>Gros œuvre : non visible car enduit ;<br/>Couverture : <b>ardoise</b> ;<br/>Toiture : longs pans ;<br/>Autres : balcon ;<br/>Décor : bandeaux au RDC, <b>corniche</b> ;<br/>Note : boutique en RDC ; actuellement maison d'enfants ;<br/>agrandissement côté Est ;</p> | Patrimoine urbain |

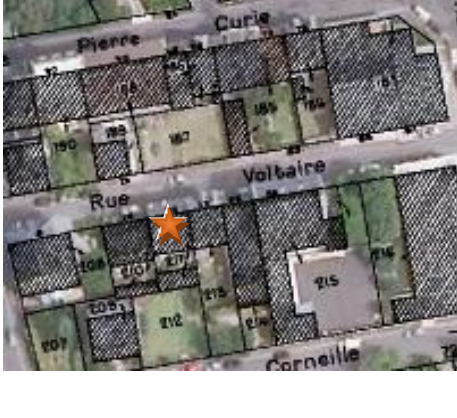
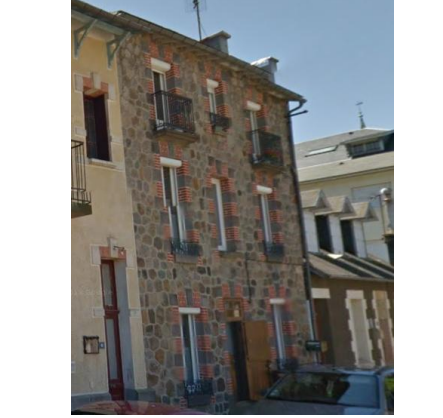
| | | <p>AE 211<br/>36 rue Voltaire</p> <p>Immeuble dit <i>Ma Pensée</i><br/>Date de construction : 1<sup>er</sup> quart 20<sup>e</sup> siècle ;</p> <p>Implantation : alignement sur la rue ;<br/>3 travées<br/>SS ? + RDC + 2 + combles</p> <p>Inventaire général, 2002.<br/>Inv.2025</p> | <p>Gros œuvre : granite disposé en <b>opus incertum</b> pour les murs ; <b>andésite et brique pour les encadrements</b> ;<br/>Couverture : ?<br/>Toiture : longs pans ;<br/>Autre : balcon ;<br/>Parties constituantes : cour à l'arrière ;</p> | Patrimoine urbain |

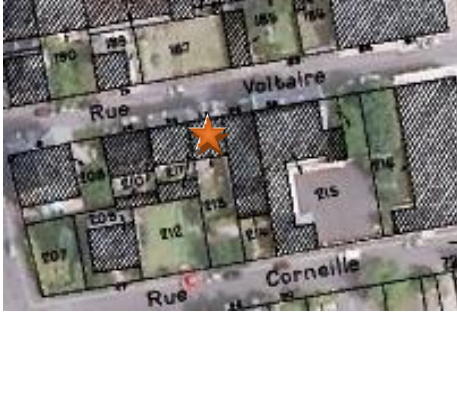
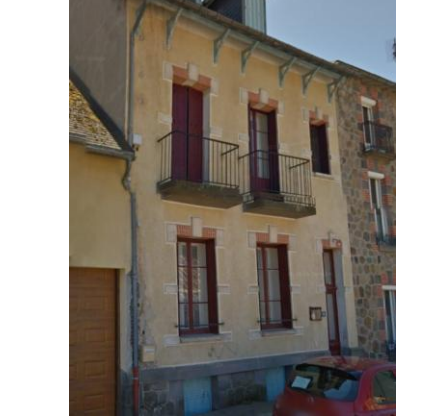
| | | <p>AE 213<br/>42 rue Voltaire</p> <p>Maison ou Immeuble dit <i>Villa Madelet</i><br/>Date de construction : 1<sup>er</sup> quart 20<sup>e</sup> siècle ;</p> <p>Implantation : alignement sur la rue ; parcelle traversante ;<br/>3 travées<br/>SS semi enterré+ RDC surélevé + 1 + combles</p> <p>Inventaire général, 2002.<br/>Inv.2025</p> | <p>Gros œuvre : non visible car enduit ; granite disposé en <b>opus incertum</b> pour le solin ; brique pour les <b>encadrements</b> ;<br/>Couverture : <b>ardoise</b> ;<br/>Toiture : longs pans ; lucarnes pour les combles ;<br/>Décor : aisseliers en bois sous l'avant toit ;<br/>Autre : balcon ;<br/>Parties constituantes : jardin ;</p> | Patrimoine urbain |

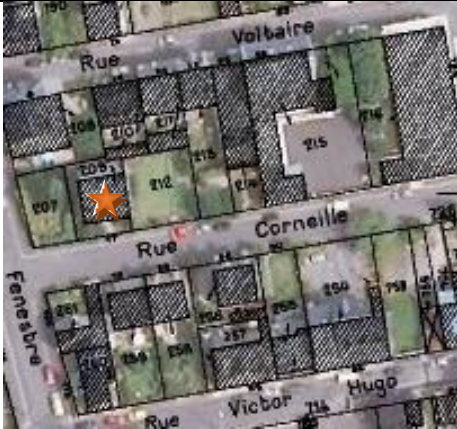
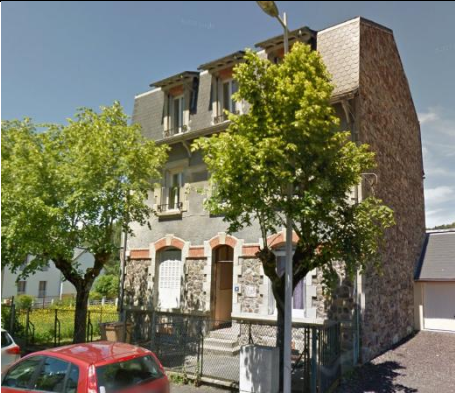
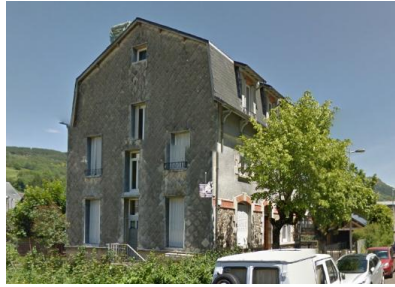
| | | <p>AE 209<br/>17 rue Corneille</p> <p><i>Immeuble Villa Raoul</i><br/>Date de construction : 1<sup>er</sup> quart 20<sup>e</sup> siècle ;<br/>Implantation : isolée sur la parcelle ;<br/>3 travées<br/>SS semi enterré + RDC surélevé + 1 + combles (étage en surcroît)</p> | <p>Gros œuvre : appareil disposé en <b>opus incertum</b> pour le solin et le RDC ; appareil mixte pour les murs (moellons de granite et de tuf ?) ; <b>pierre et brique pour les encadrements</b> ;<br/>Couverture : <b>ardoise</b> ;<br/>Toiture : longs pans brisés ; lucarnes pour les combles ;<br/>Décor : aisseliers en bois sous l'avant toit ; bandeaux ;<br/>Parties constituantes : cour-jardin sur 3 côtés ;</p> <p>Inventaire général, 2002.<br/>Inv.2025</p> | Patrimoine urbain |

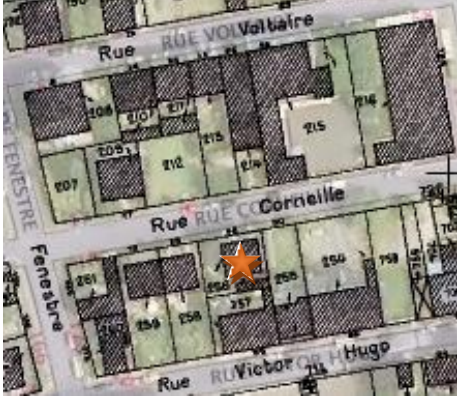
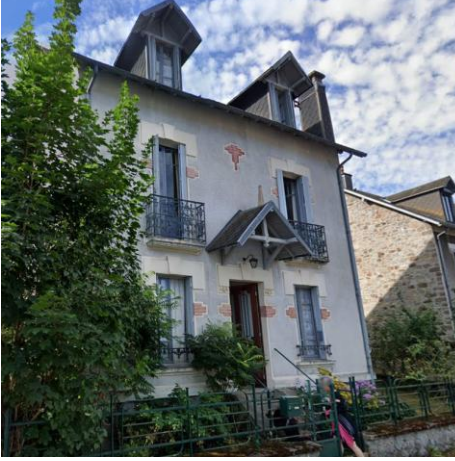
| | | <p>AE 256<br/>42 rue Corneille</p> <p><i>Maison Les Peupliers</i><br/><br/>Date de construction : entre 1912 et 1932<br/>SS semi enterré + RDC surélevé + 1 + c<br/>3 travées<br/>Implantation en léger recul sur la rue ; la présence de clôtures basses permet de conserver un certain alignement</p> <p>Inventaire général, 2002.<br/>Inv.2025</p> | <p>Gros œuvre : non visible car enduit d'un crépi moucheté en élévation principale au nord et couvert d'un essentage de ciment amiante sur le pignon ouest ; <b>moellon de granite en opus incertum pour le solin</b> ; ciment et brique pour les encadrements ;<br/>Couverture : ardoise à l'origine ; remplacé en bardeaux synthétiques ;<br/>Toiture : longs pans ; pignon couvert ; combles éclairés par des lucarnes ; un petit toit à 2 pans sur aisseliers de bois protégé la porte d'entrée ; balconnets à l'étage ;<br/><b>Décor : décor de briques en façade et en encadrement, linteaux ; ferronneries</b> ;<br/>Parties constituantes, végétation : espace jardin réduit sur le côté ;</p> <p><b>Intérêt :</b></p> <ul style="list-style-type: none"> <li>• Petite maison de ville, post 20<sup>e</sup> siècle ;</li> <li>• Cohérence avec le quartier ;</li> </ul> | Patrimoine urbain |

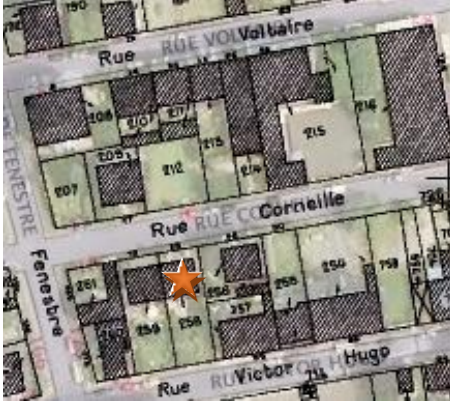
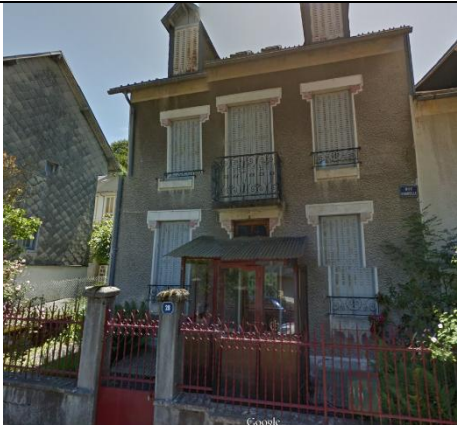
| | | <p>AE 258<br/>28 rue Corneille</p> <p>Maison ? dite <i>Les Lutins</i><br/>Date de construction : années 1920-30</p> <p>Implantation : en retrait ; parcelle traversante ;<br/>3 travées<br/>SS semi enterré + RDC surélevé + 1 + combles</p> <p>Inventaire général, 2002.<br/>Inv.2025</p> | <p>Gros œuvre : appareil mixte (andésite et granite) disposé en <b>opus incertum</b> pour les murs ; ciment et brique pour les encadrements ;<br/>Couverture : bardeaux synthétiques ;<br/>Toiture : longs pans ; lucarnes pour les combles ;<br/><b>Décor : linteaux aux décors géométriques, ferronneries ;</b><br/>Autre : balcon ;<br/>Parties constituantes : jardin ;</p> <p><b>Intérêt :</b></p> <ul style="list-style-type: none"> <li>• Petite maison de ville, post 20<sup>e</sup> siècle ;</li> <li>• Cohérence avec le quartier ;</li> </ul> | Patrimoine urbain |

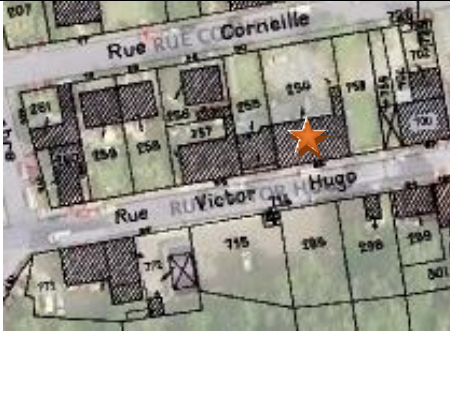
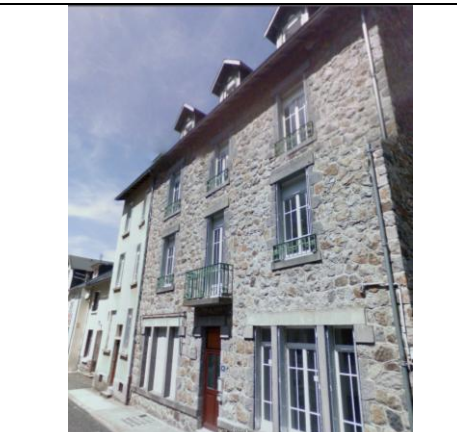
| | | <p>AE 254<br/>65 rue Victor Hugo</p> <p>Maison dite Le Pré Fleuri<br/>Date de construction : vers 1925 ?</p> <p>Implantation : alignement sur la rue ; parcelle traversante ;<br/>3 travées<br/>Soubassement + RDC + 2 + combles</p> <p>Inventaire général, 2002.<br/>Inv.2025</p> | <p>Gros œuvre : <b>granite</b> disposé en <b>opus incertum</b> pour les murs ; andésite pour les encadrements ;</p> <p>Couverture : ardoise ;<br/>Toiture : longs pans ; lucarnes pour les combles ;<br/>Décor :<br/>Parties constituantes : jardin ;<br/>Note : actuellement maison d'enfants ;</p> | Patrimoine urbain |

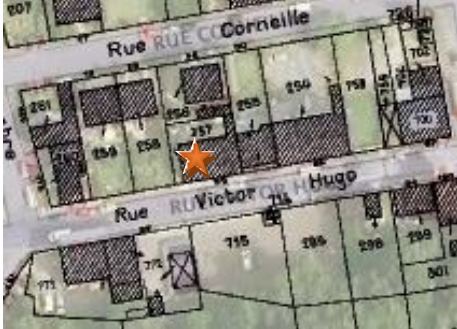
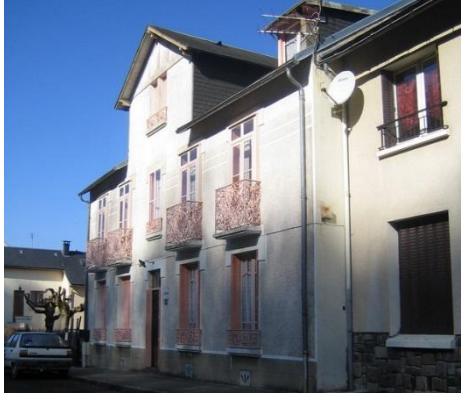
| | | <p>AE 257<br/>39 rue Victor Hugo</p> <p>Immeuble le Petit Bois<br/>Date de construction : entre 1912 et 1932<br/>RDC+1+c<br/>5 travées<br/>Alignement sur la rue ;</p> <p>Inventaire général, 2002.<br/>Inv.2025</p> | <p>Gros œuvre : non visible car enduit d'un crépi moucheté, d'essentage d'ardoise, et de ciment amianté ;<br/>Couverture : ardoise à l'origine, remplacé par des bardeaux synthétiques ;<br/>Toiture : les combles sont marquées par un petit pignon central couvert d'un toit à 2 pans venant interrompre la ligne d'égout du toit à longs pans et pignon couvert ;<br/><b>Décor : décor géométrique formé par le jeu des enduits ; faux pans de bois en ciment sur la partie haute du pignon central ; ferronneries ;</b><br/>Parties constituantes, végétation : jardin en fond</p> <p><b>Intérêt :</b></p> <ul style="list-style-type: none"> <li>• Petite maison de ville, post 20<sup>e</sup> siècle ;</li> <li>• Cohérence avec le quartier ;</li> </ul> | Patrimoine urbain |

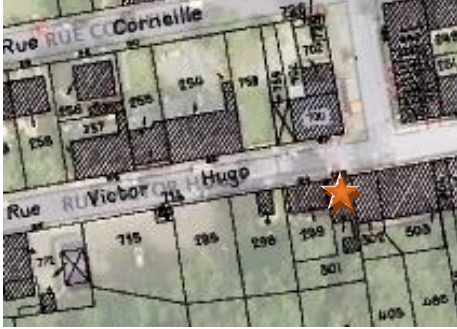
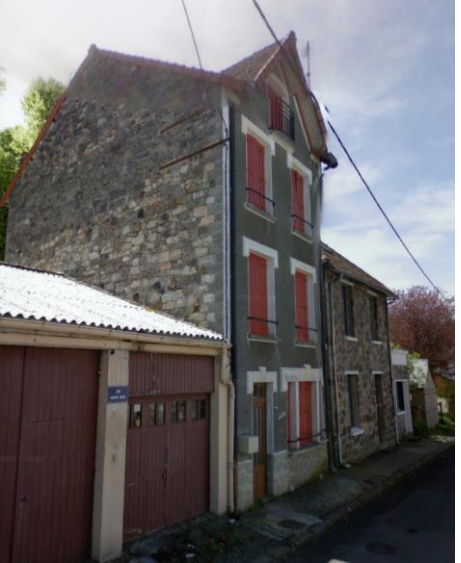
| | | <p>AE 301<br/>100 rue Victor Hugo</p> <p>Maison dite La Butte<br/>Date de construction : 2<sup>e</sup> quart 20<sup>e</sup> siècle ;<br/>Implantation : alignement sur la rue ;<br/>2 travées<br/>SS ? + RDC + 2 + combles</p> <p>Inventaire général, 2002.<br/>Inv.2025</p> | <p>Gros œuvre : moellons de tuf pour les murs ; ciment pour les linteaux ;</p> <p>Couverture : tuile mécanique plate ;<br/>Toiture : longs pans ; lucarnes pour les combles ; 2 pans sur le pignon central ;<br/>Décor :<br/>Autres : balcon ; garde corps en ferronnerie ;<br/>Parties constituantes :</p> | Patrimoine urbain |

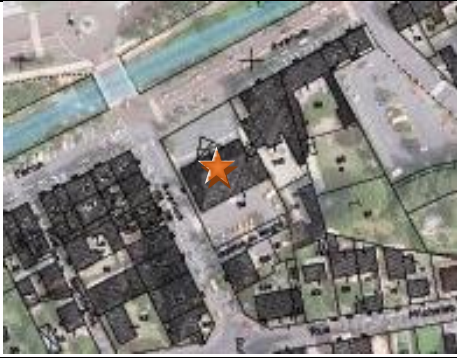
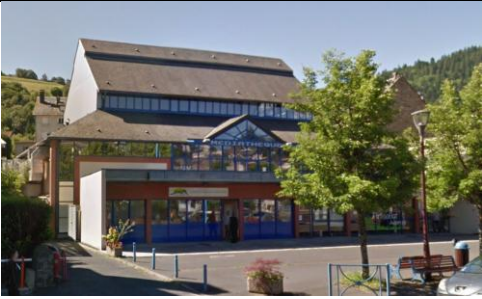
| | | <p>AE 58<br/>Avenue d'Alsace Lorraine</p> <p>1890, architecte local JB Sèves</p> <p>Gros œuvre : métal, fonte, verre, enduit, brique<br/>Couverture : ardoise<br/>Couvrement : charpente métallique apparente</p> <p>Inventaire général, 2002.<br/>Inv.2025</p> | <p>Toiture : longs pans, pignon couvert.</p> <p><b>Bâtiment à structure métallique</b> (fer et fonte) sur colonnettes en fonte, construite par l'entreprise bourboulienne Caillat.</p> <p>Cette halle devait être implantée à l'origine sur la rive droite, puis, a été démontée et reconstruite sur l'emplacement actuel en 1921, suite à un projet d'agrandissement de Louis Jarrier (architecte clermontois).</p> <p>De nouveaux travaux sont réalisés en 1994.</p> | Patrimoine urbain |

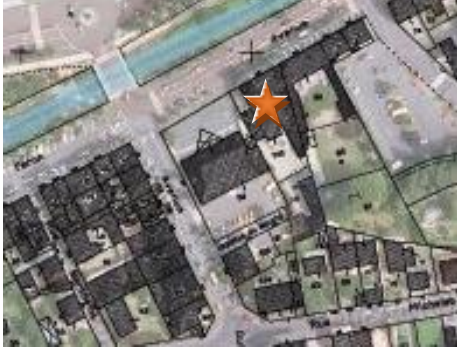
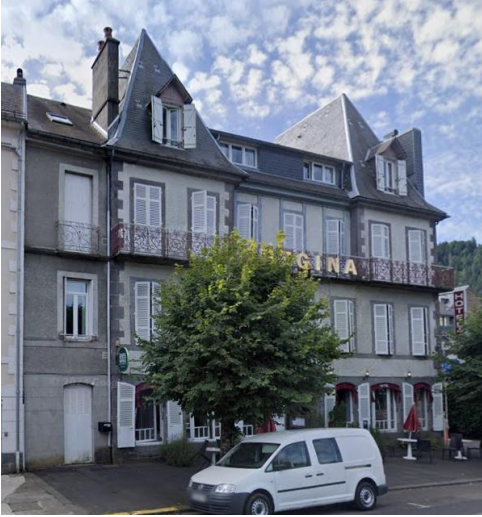
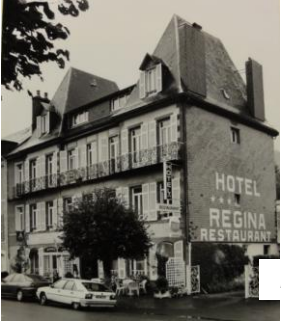
| | | <p>AE 542<br/>48 avenue Alsace Lorraine</p> <p>Hôtel restaurant Régina<br/>Date de construction : peu avant 1880 ; remaniements au cours de la 2<sup>e</sup> moitié du 20<sup>e</sup> siècle ;<br/>Implantation : alignement sur la rue ; en bout d'ilot ;<br/>7 travées<br/>SS + RDC + 2 + combles (étage en surcroît)</p> <p></p> <p><i>Photo ancienne - DRAC</i></p> | <p>Gros œuvre : non visible car enduit d'un crépi moucheté ou couvert d'un essentage d'ardoise (ouest) ; encadrements + bandeaux + chaînes d'angles + corniche en pierre de taille (andésite ou trachy andésite) ;</p> <p><b>Couverture : ardoise ;</b><br/><b>Toiture : longs pans brisés recoupé par 2 toits latéraux à croupes perpendiculaires comme pour suggérer 2 avants corps</b> ; lucarnes pour les combles ;<br/>Note : un balcon sur toute la largeur de la façade au 2<sup>e</sup> étage ; <b>ferronnerie</b> ;</p> <p>Inventaire général, 2002.<br/>Inv.2025</p> | Patrimoine thermal |

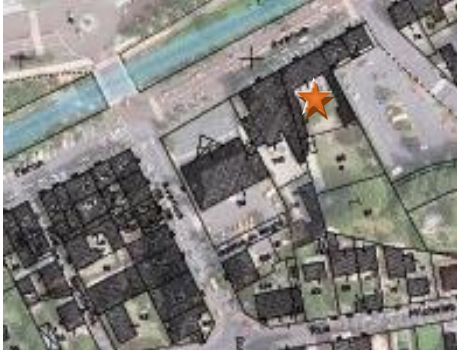
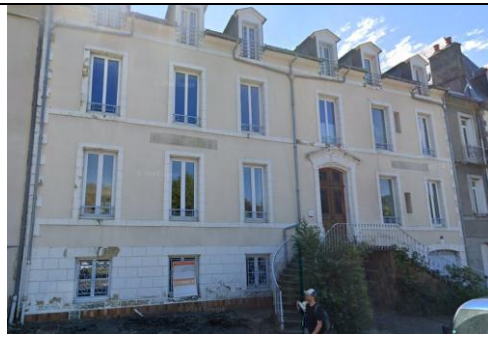
| | | <p>AE 65<br/>68 av d'Alsace Lorraine</p> <p>Maison d'enfants dite Les Cascades</p> <p>Date de construction : entre 1866 et 1879<br/>Alignement sur la rue ;<br/>Soubassement + RDC surélevé + 1+c<br/>6 travées</p> <p>Inventaire général, 2002.<br/>Inv.2025</p> | <p>Gros œuvre : non visible car enduit d'un crépi moucheté ; <b>Pierre de taille de tuf (dite pierre de la Bugette) pour le solin</b>, les encadrements, chaines d'angle, bandeaux ;<br/>Couverture : <b>ardoise</b> ;<br/>Toiture : longs pans ; combles éclairés par des lucarnes à fenêtres pendantes ;<br/>Autres : <b>escalier d'accès extérieur à double volée</b> ;<br/>Décor : <b>linteau triangulaire pour l'entrée</b> ;<br/>Parties constituantes, végétation : jardin en fond de parcelle ;</p> <p>Inventaire général, 2002.</p> | Patrimoine thermal |

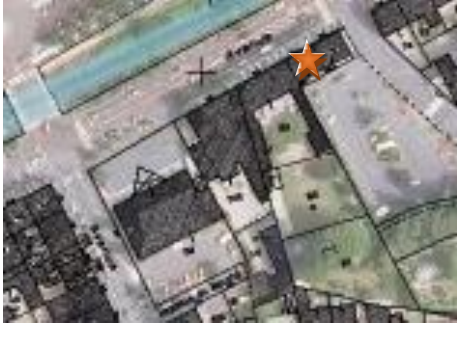
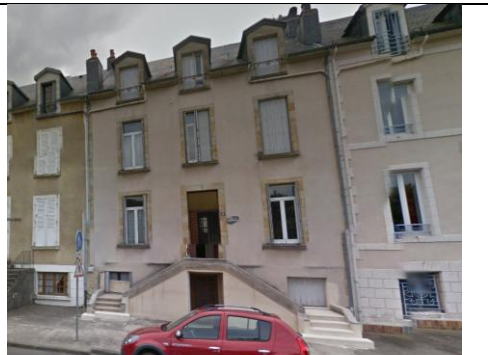
| | | <p>AE 75<br/>84 avenue d'Alsace Lorraine</p> <p>Immeuble dit Villa Le Luxembourg<br/>Date de construction : limite 19<sup>e</sup>-20<sup>e</sup> siècles</p> <p>Implantation : alignement sur la rue ;<br/>3 travées<br/>Soubassement + RDC surélevé + 1 + combles</p> <p>Inventaire général, 2002.<br/>Inv.2025</p> | <p>Gros œuvre : non visible car enduit ; tuf pour les encadrements ;<br/>Couverture : <b>ardoise</b> ;<br/>Toiture : longs pans ; lucarnes pour les combles ;<br/>Autres : <b>escalier d'accès extérieur à double volée</b> ;<br/>lucarne à fenêtre pendante pour l'étage de surcroit ;<br/>Parties constituantes : cour étroite en fond de parcelle ;<br/>Note : menuiseries refaites en PVC ;</p> | Patrimoine thermal |

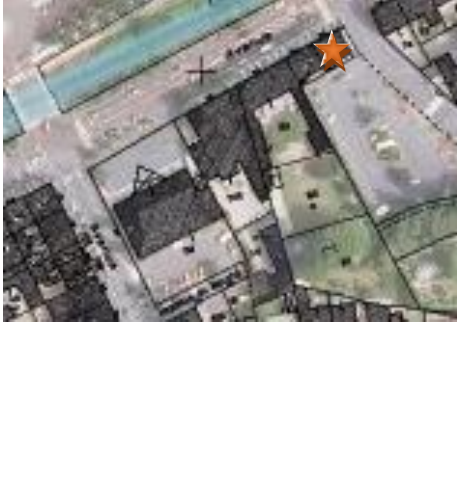
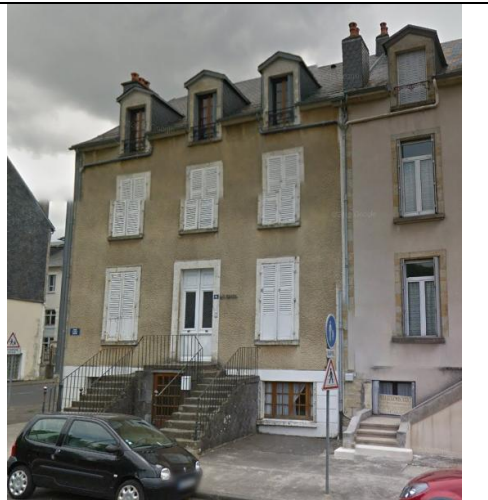
| | | <p>AE 76<br/>96 avenue d'Alsace Lorraine</p> <p>Immeuble dit Les Rosiers<br/>Date de construction : limite 19<sup>e</sup>-20<sup>e</sup> siècles ;</p> <p>Implantation : alignement sur la rue ; en bout d'ilot ;<br/>3 travées<br/>Soubassement + RDC surélevé + 1 + combles</p> <p>Inventaire général, 2002.<br/>Inv.2025</p> | <p>Gros œuvre : non visible car enduit ; tuf peint pour les encadrements ;<br/>Couverture : <b>ardoise</b> ;<br/>Toiture : longs pans ; lucarnes pour les combles ;<br/>Autres : <b>escalier d'accès extérieur à double volée</b> ;<br/>Parties constituantes : cour étroite en fond de parcelle ;</p> | Patrimoine thermal |

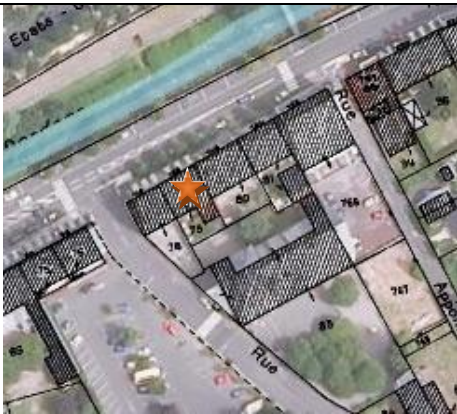
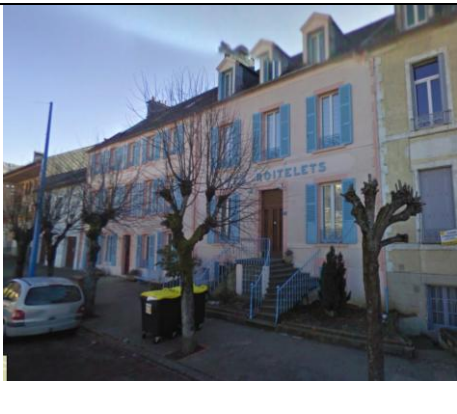
| | | <p>AE 79<br/>128 avenue d'Alsace Lorraine</p> <p>Maison dite <i>Les Roitelets</i><br/>Date de construction : limite 19<sup>e</sup>-20<sup>e</sup> siècles ;</p> <p>Implantation : alignement sur la rue ;<br/>3 travées ;<br/>Soubassement + RDC surélevé + 1 + combles</p> <p>Inventaire général, 2002.<br/>Inv.2025</p> | <p>Gros œuvre : non visible car enduit ; tuf peint pour les encadrements ;<br/>Couverture : <b>ardoise</b> ;</p> <p>Toiture : longs pans ; lucarnes pour les combles ;<br/>Autres : <b>escalier d'accès extérieur à double volée</b> ;<br/>Note : actuellement maison d'enfants, groupée avec la parcelle voisine AE80.</p> | Patrimoine thermal |

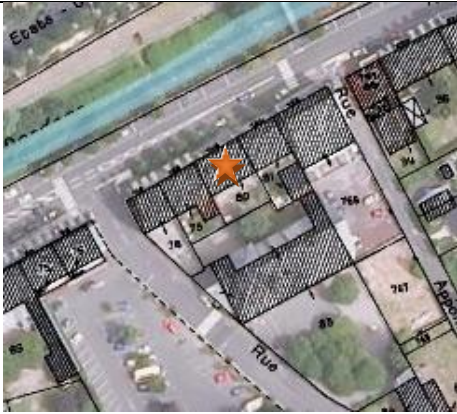
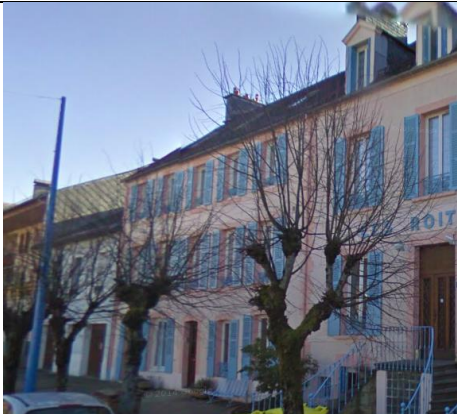
| | | <p>AE 80<br/>146 avenue d'Alsace Lorraine</p> <p>Maison dite <i>Les Roitelets</i><br/>Date de construction : limite 19<sup>e</sup>-20<sup>e</sup> siècles ;</p> <p>Implantation : alignement sur la rue ;<br/>5 travées ;<br/>SS + RDC + 2 + combles</p> <p>Inventaire général, 2002.<br/>Inv.2025</p> | <p>Gros œuvre : non visible car enduit ; tuf peint pour les encadrements ;<br/>Couverture : <b>ardoise</b> ;</p> <p>Toiture : longs pans ; lucarnes pour les combles ;<br/>Note : actuellement maison d'enfants, groupée avec la parcelle voisine AE79.</p> | Patrimoine thermal |

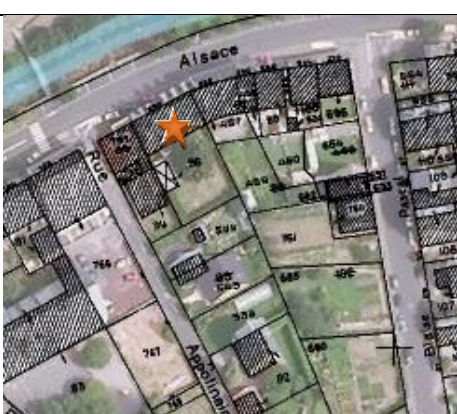
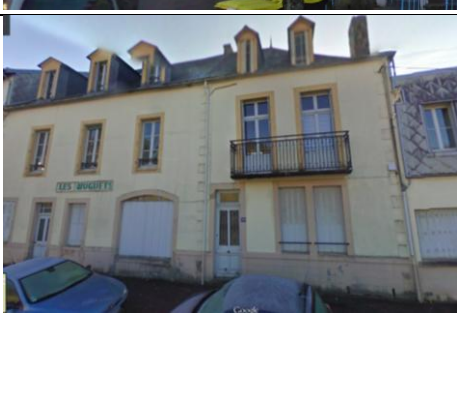
| | | <p>AE 96<br/>200 avenue d'Alsace Lorraine</p> <p>Maison dite <i>Brin d'Muguet</i><br/>Date de construction : limite 19<sup>e</sup>-20<sup>e</sup> siècles ;</p> <p>Implantation : alignement sur la rue ;<br/>5 travées ;<br/>SS + RDC + 1 + combles</p> <p>Inventaire général, 2002.<br/>Inv.2025</p> | <p>Gros œuvre : non visible car enduit ; pierre de taille peinte pour le solin ; tuf peint pour les encadrements ;<br/>Couverture : <b>ardoise</b> ;<br/>Toiture : longs pans ; lucarnes pour les combles ;<br/>Autres : balcons ; <b>ferroserie</b><br/>Parties constituantes : jardin et annexe en fond de parcelle ;<br/>Note : actuellement maison d'enfants ;</p> | Patrimoine thermal |

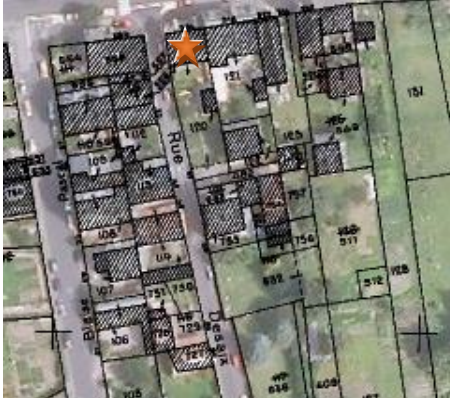
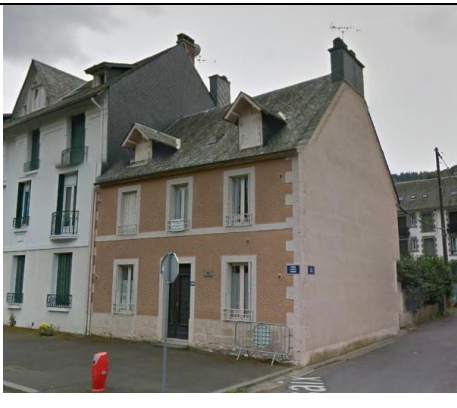
| | | <p>AE 120<br/>304 avenue d'Alsace Lorraine</p> <p>Maison ou Immeuble<br/>Date de construction : limite 19<sup>e</sup>-20<sup>e</sup> siècles ;</p> <p>Implantation : alignement sur la rue ; en angle ;<br/>3 travées ;<br/>SS + RDC + 1 + combles</p> <p>Inventaire général, 2002.<br/>Inv.2025</p> | <p>Gros œuvre : non visible car enduit ; pierre de taille de tuf pour le solin ; <b>tuf pour les encadrements</b> ;<br/>Couverture : <b>ardoise</b> ;<br/>Toiture : longs pans ; lucarnes pour les combles ;<br/>Autres :<br/>Décor : bandeau ;<br/>Parties constituantes : jardin et annexe en fond de parcelle ;</p> | Patrimoine urbain |

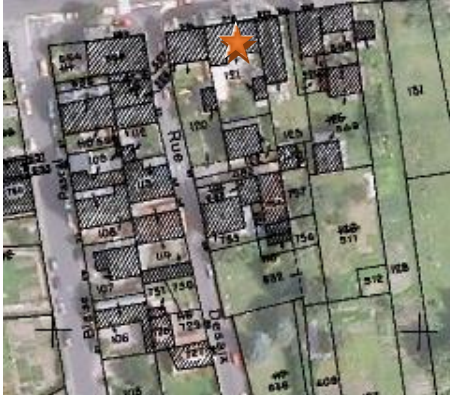
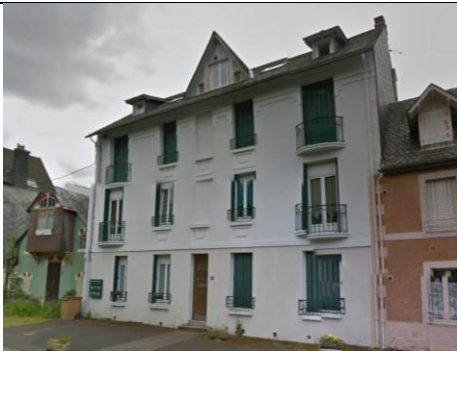
| | | <p>AE 121<br/>318 avenue d'Alsace Lorraine</p> <p>Hôtel <i>Au Fil de l'Eau</i><br/>Date de construction : années 1930 ?</p> <p>Implantation : alignement sur la rue ;<br/>5 travées ;<br/>SS + RDC + 2 + combles</p> <p>Inventaire général, 2002.<br/>Inv.2025</p> | <p>Gros œuvre : non visible car enduit ; ciment enduit ? pour les encadrements ;<br/>Couverture : ardoise ;<br/>Toiture : longs pans ; lucarnes pour les combles ;<br/><b>Décor : bandeau et plaines de travées décoratifs (motifs géométriques en ciment moulé) ;</b><br/>Autres : balcon ; <b>ferronneries</b> ;<br/>Parties constituantes : jardin en fond de parcelle ;</p> | Patrimoine urbain |

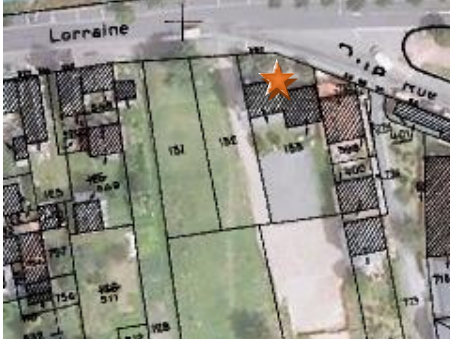
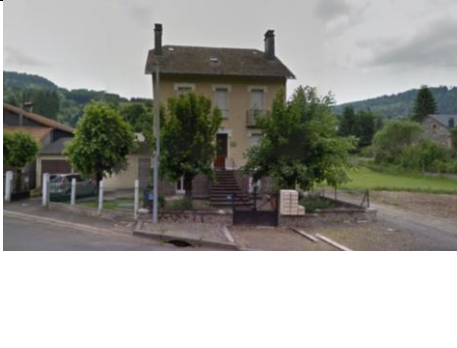
| | | <p>AE 133<br/>390 avenue d'Alsace Lorraine</p> <p>Immeuble dit <i>Doux Ombrages</i><br/>Date de construction : années 1930 ;</p> <p>Implantation : façade en retrait ;<br/>3 travées ;<br/>SS semi enterré+ RDC surélevé + 1 + combles<br/>Inventaire général, 2002.<br/>Inv.2025</p> | <p>Gros œuvre : non visible car enduit ; <b>granite en opus incertum pour le solin</b> ; ciment pour les linteaux et appuis ;<br/>Couverture : <b>ardoise</b> ;<br/>Toiture : longs pans ;<br/>Autres : balcons ;<br/>Décor :<br/>Parties constituantes : jardin ; cour ;</p> | Patrimoine urbain |

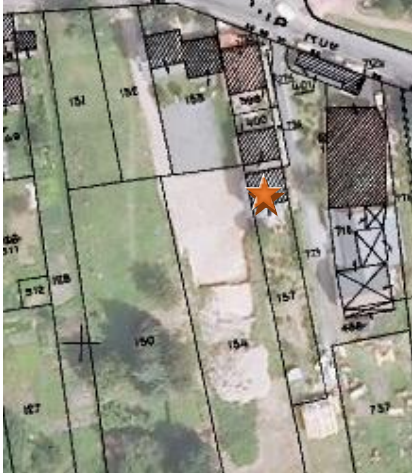
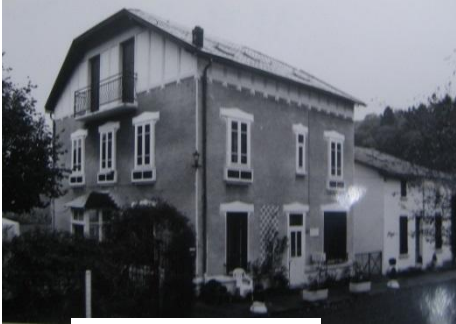
| | <p>Photo 2002 - DRAC</p> | <p>AE 137<br/>30 rue Fernand Forest</p> <p>Immeuble dit <i>Dussoleil Dumont</i><br/>Date de construction : 1924 ?<br/>Implantation : en fond de parcelle ;</p> <p>SS+RDC+1+c<br/>3 travées ;</p> <p>Inventaire général, 2002.<br/>Inv.2025</p> | <p>Gros œuvre : parpaing de béton enduit d'un crépi moucheté ; moellon en pierre enduit pour le solin ; béton crépi et ciment peint pour les encadrements ;<br/>Couverture : <b>ardoise</b> ;<br/><b>Toiture : longs pans ; demi croupes ;</b><br/><b>Décor : faux pans de bois</b> en ciment pour les combles ;<br/>Parties constituantes, végétation : jardin en fond de parcelle ;</p> <p><b>Intérêt :</b><br/>• villa bourgeoise style régionaliste</p> | <p>Patrimoine urbain</p> |

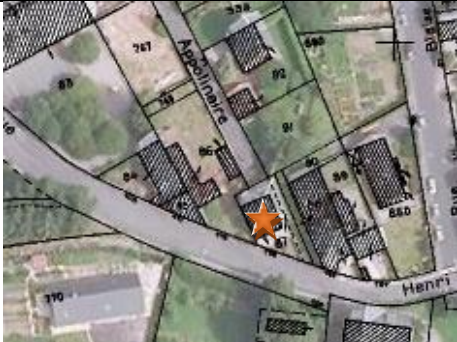
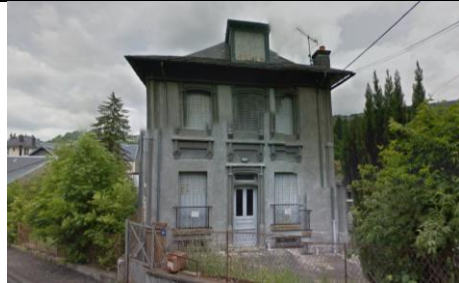
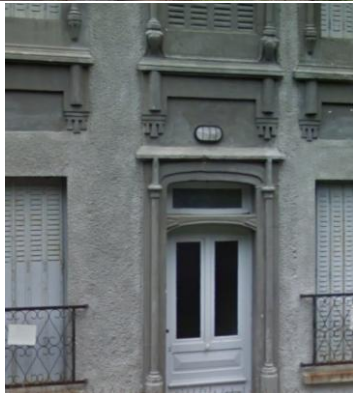
| | | <p>AE 87<br/>133 avenue Henri Pourrat</p> <p>Maison ou Immeuble<br/>Date de construction : 20<sup>e</sup> siècle ? ;</p> <p>Implantation : isolée sur la parcelle ;<br/>3 travées ;<br/>Soubassement + RDC + 1 + combles</p> <p>Inventaire général, 2002.<br/>Inv.2025</p> | <p>Gros œuvre : non visible car enduit ; ciment pour les encadrements ;<br/>Couverture : <b>ardoise</b> ;<br/>Toiture : <b>longs pans à croupe</b> ; lucarnes pour les combles ;<br/><b>Décor</b> : fenêtre centrale du 1<sup>er</sup> étage en trompe l'œil (volets fermés et corniche en ciment) ; <b>colonnettes en piédroits des ouvertures</b> ; <b>allèges sculptées</b> ;<br/>Parties constituantes : cour-jardin ;</p> <p><b>Intérêt :</b><br/>• villa bourgeoise de l'époque thermale</p> | Patrimoine thermal |

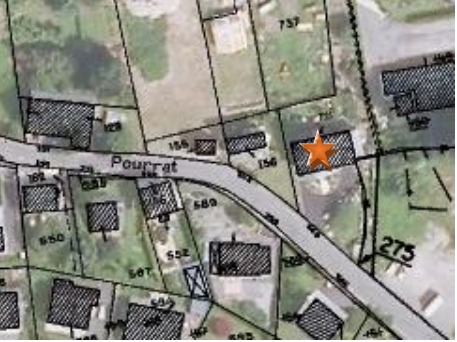
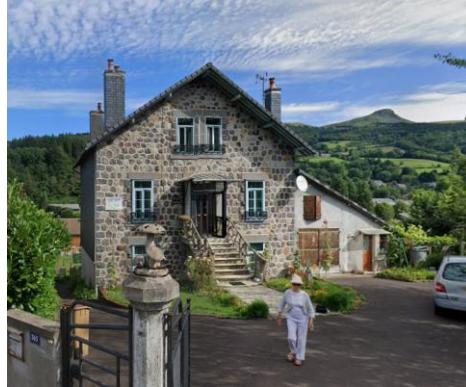
| | | <p>AE 139<br/>365 avenue Henri Pourrat</p> <p>Maison dit <i>Mon Pais</i><br/>Date de construction : 1910-1920 ;<br/>Implantation : isolée sur la parcelle ;<br/>3 travées ;<br/>Soubassement + RDC surélevé + combles (étage de surcroît)</p> <p>Inventaire général, 2002.<br/>Inv.2025</p> | <p>Gros œuvre : <b>appareil mixte de granite et andésite disposé en opus incertum</b> ; andésite pour les encadrements ;<br/>Couverture : tuile plate mécanique ;<br/>Toiture : longs pans à croupe ;<br/><b>Décor</b> : <b>décor en ciment (champignons sur piles du portail, garde-corps de l'escalier en faux branchage)</b> ;<br/>Parties constituantes : jardin ;</p> <p><b>Intérêt :</b><br/>• villa bourgeoise de l'époque thermale</p> | |

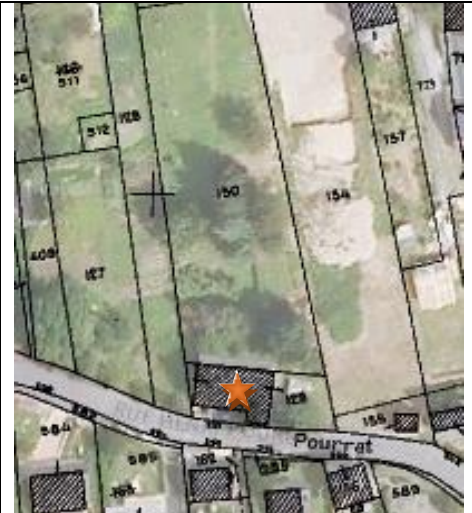
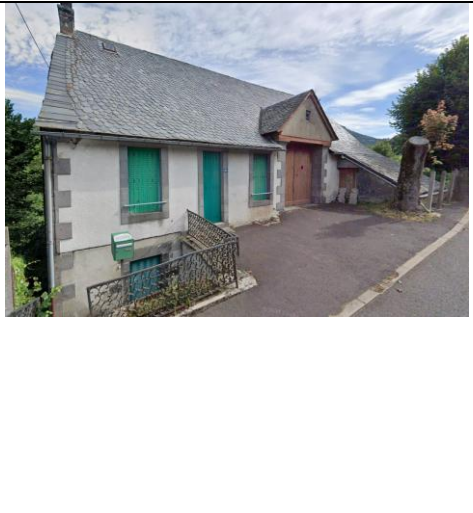
| | | <p>AE 129<br/>291 avenue Henri Pourrat</p> <p>Ferme Bloc, antérieure à 1912.<br/>Partie constituantes : étables à vaches au niveau du soubassement, logis et grange au RDC surélevé, accès à la grange par une pente, poulailler sur porcherie accolés à l'élévation sud,</p> <p>Inventaire général, 2002.<br/>Inv.2025</p> | <p>R+c</p> <p><b>Gros œuvre : moellons de tuf (pierre de la Bugette)</b> pour la maçonnerie, enduit sur façade principale sur rue, pierre de taille en andésite ou trachy andésite pour les <b>encadrements</b> du logis et de l'étable,<br/><b>Couverture : ardoise, essentage d'ardoise</b> sur le mur pignon ouest<br/>Toiture : longs pans, pignons couverts,</p> | <p>Patrimoine vernaculaire</p> |

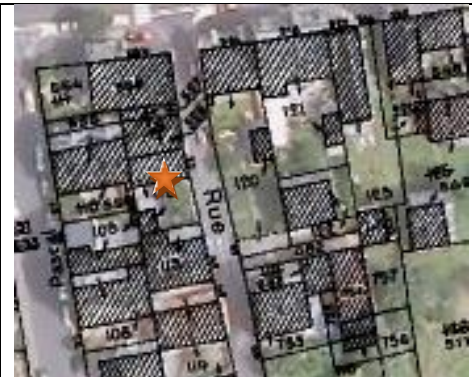
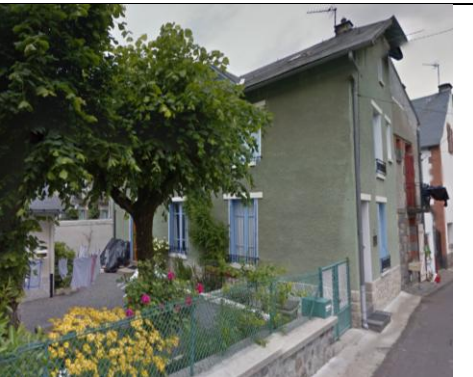
| | | <p>AE 112<br/>22 rue Desaix</p> <p>Maison ou Immeuble dit <i>Rose et Marie</i><br/>Date de construction : années 1920-30 ;</p> <p>Implantation : alignement sur la rue ;<br/>3 travées ;<br/>RDC + 1 + combles</p> <p>Inventaire général, 2002.<br/>Inv.2025</p> | <p>Gros œuvre : non visible car enduit (<b>grain d'orge</b>) ; granite ? en opus incertum pour le solin ; ciment pour les encadrements, linteaux ;<br/>Couverture ? ;<br/>Toiture : longs pans dissymétrique ; demi croupe ; ;<br/>lucarnes pour les combles ;<br/>Décor :<br/>Parties constituantes : jardin ;</p> | <p>Patrimoine urbain</p> |
