Commune de  
LA BOURBOULE (63)

# Elaboration du Plan Local d'Urbanisme

## Protection du patrimoine bâti

(article L.151-19 du code de l'urbanisme)

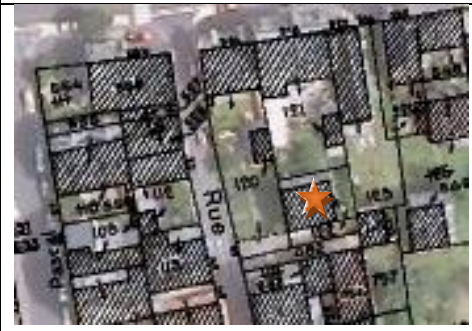
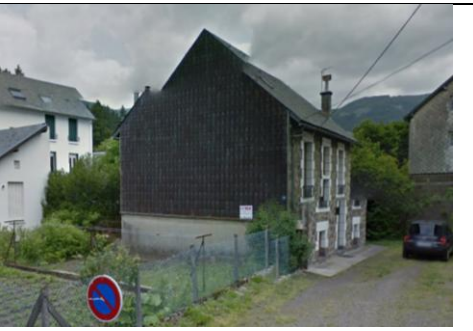
| | | <p>AE 122<br/>rue Desaix</p> <p>Maison dite <i>Villa Anne Marie</i><br/>Date de construction : 1<sup>er</sup> quart 20<sup>e</sup> siècle ;<br/>Implantation : isolée au milieu de la parcelle ;<br/>3 travées ;<br/>SS semi enterré + RDC surélevé + combles</p> <p>Inventaire général, 2002.<br/>Inv.2025</p> | <p>Gros œuvre : non visible car enduit ; granite en opus incertum pour le solin ; andésite pour les encadrements ;<br/>Couverture : ardoise ;<br/>Toiture : longs pans ;<br/>Décor :<br/>Parties constituantes : jardin ;</p> | <p>Patrimoine urbain</p> |

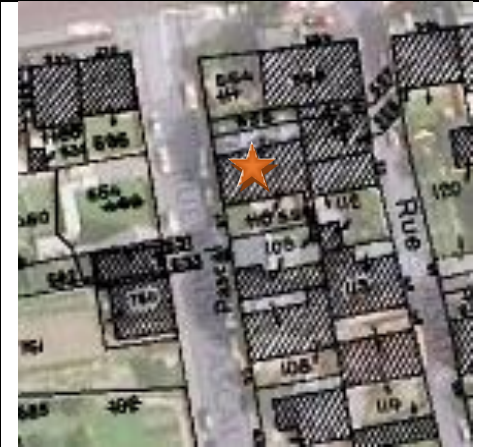
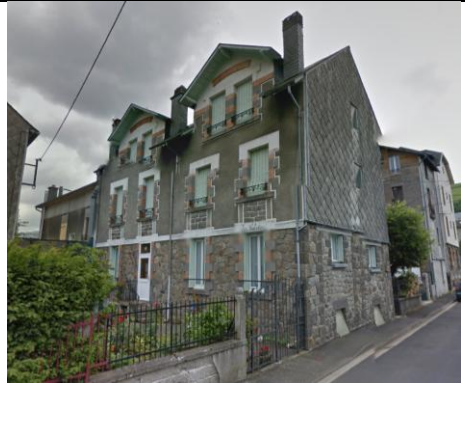
| | | <p>AE 559<br/>27 rue Blaise Pascal</p> <p>Immeuble, <i>Les Violettes</i><br/>Date : 1912-32<br/>4 travées</p> <p>Mur gouttereau aligné sur la rue ;<br/>implantation avec un léger recul<br/>dégageant 2 petits espaces fermés à<br/>l'avant et à l'arrière de la parcelle.</p> | <p>Gros œuvre : moellon de granite disposés en opus incertum au RDC, crépi moucheté,<br/>- alternance d'andésite et de brique pour les encadrements,<br/>- mur pignon ouest recouvert d'essilage de ciment amiante,<br/>Couverture : ardoise<br/>Toiture : longs pans</p> <p>Parties constituantes, végétation : petits espaces réduits à l'avant et à l'arrière de la parcelle ;</p> <p>Inventaire général, 2002.<br/>Inv.2025</p> | <p>Patrimoine thermal</p> |

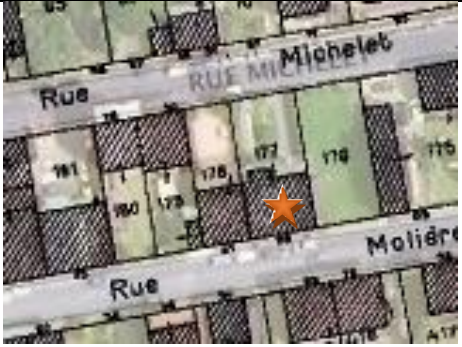
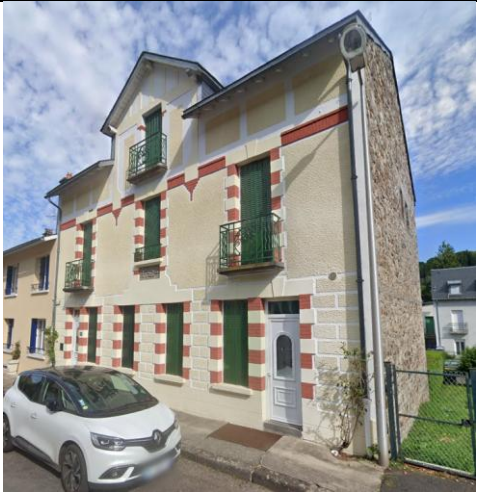
| | | <p>AE 177<br/>59 rue Molière / rue Michelet</p> <p>Immeuble <i>Gai Séjour</i><br/>Date de construction : entre 1912 et 1932<br/>SS+RDC+1+combles<br/>3 travées<br/>Alignement sur la rue Molière ;</p> <p>Inventaire général, 2002.<br/>Inv.2025</p> | <p>Gros œuvre : non visible car enduit de crépi moucheté et lisse ; brique et ciment (?) en alternance pour les encadrements ;<br/>Couverture : ardoise ;<br/>Toiture : longs pans ; 2 pans pour le petit pignon ; combles éclairés par une fenêtre ouverte dans un petit pignon central ;<br/>Décor : <b>bandeau de brique au 1<sup>er</sup> niveau ; faux pans de bois au niveau des combles ; balconnets ; jeu d'enduit (lisse-moucheté)</b><br/>Parties constituantes : jardin en fond de parcelle (donnant sur la rue Michelet) ;<br/><b>Intérêt :</b><br/>• <b>Petite maison de ville, post 20<sup>e</sup> siècle</b></p> | <p>Patrimoine urbain</p> |

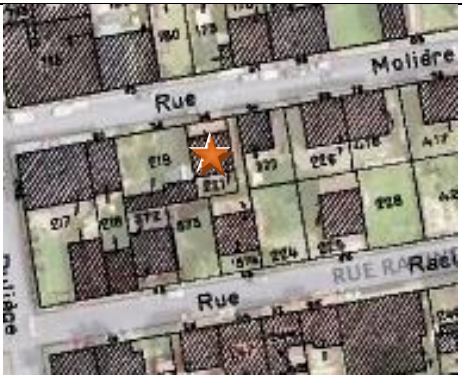
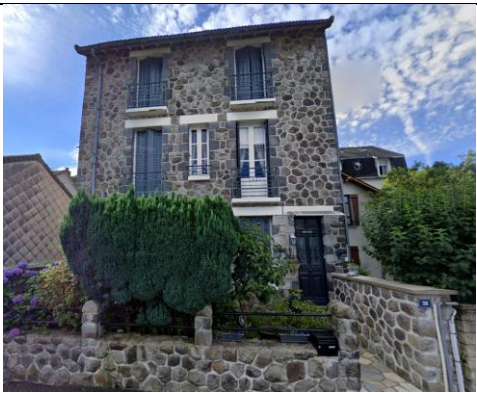
| | | <p>AE 221<br/>38 rue Molière</p> <p>Immeuble dit <i>Jean Paul</i><br/>Date de construction : années 1930-40 ;<br/>Implantation : en retrait ;<br/>2 travées<br/>RDC surélevé+ 2</p> <p>Inventaire général, 2002.<br/>Inv.2025</p> | <p>Gros œuvre : granite disposé en <b>opus incertum</b> pour le solin ; andésite pour les encadrements ; ciment pour les linteaux ;</p> <p>Couverture : tuile mécanique ;<br/>Toiture : longs pans ;<br/>Décor :<br/>Autres : balcons ;<br/>Parties constituantes : cour à l'avant ; petit jardin à l'arrière ;</p> <p><b>Intérêt :</b><br/>• <b>Petite maison de ville, post 20<sup>e</sup> siècle</b></p> | <p>Patrimoine urbain</p> |

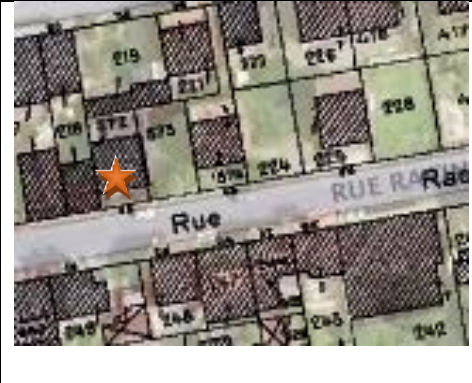
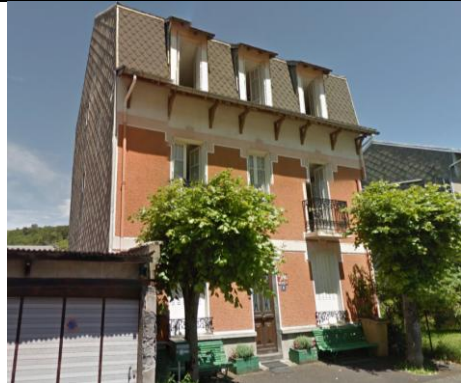
| | | <p>AE 572<br/>25 rue Racine</p> <p>Immeuble <i>Les Anthémis</i><br/>Date de construction : 1<sup>er</sup> quart 20<sup>e</sup> siècle ;<br/>Implantation : en retrait ;<br/>3 travées<br/>SS + RDC + 1 + combles (étage en surcroît)</p> <p>Inventaire général, 2002.<br/>Inv.2025</p> | <p>Gros œuvre : appareil mixte (moellons) pour les murs ; ciment pour les linteaux ; enduit ;<br/>Couverture : bardeaux synthétiques ;<br/>Toiture : longs pans brisés ; lucarnes pour les combles ;<br/><b>Décor : aisseliers en bois sous l'avant toit ; bandeau ; jeu d'enduit (lisse-moucheté)</b><br/>Autres : balcon ;<br/>Parties constituantes : cour-jardin à l'avant et à l'arrière ;</p> | <p>Patrimoine urbain</p> |

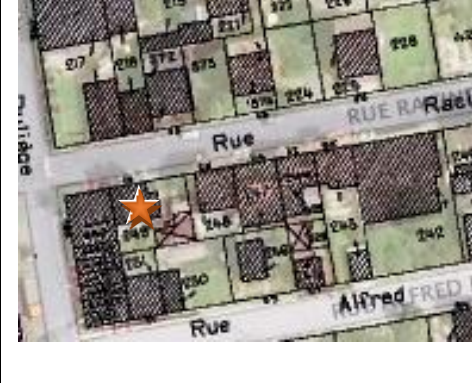
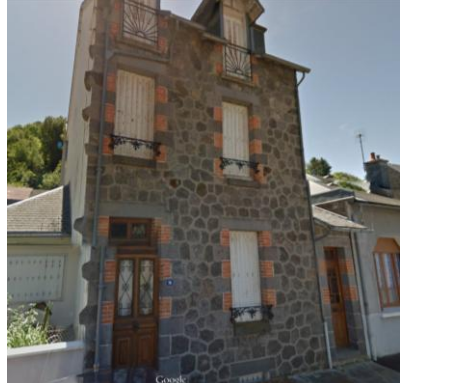
| | | <p>AE 249<br/>16 rue Racine</p> <p>Maison ou Immeuble<br/>Date de construction : années 1920-30 ;</p> <p>Implantation : alignement sur la rue ;<br/>2 travées<br/>SS + RDC + 1 + combles</p> <p>Inventaire général, 2002.<br/>Inv.2025</p> | <p>Gros œuvre : andésite disposé en opus incertum pour les murs ; andésite et brique pour les encadrements ;</p> <p>Couverture : bardeaux synthétiques ;<br/>Toiture : longs pans ; lucarnes pour les combles ;<br/>Décor :<br/>Autre : balcon ; ferronnerie ;<br/>Parties constituantes : jardin et annexe ;</p> | <p>Patrimoine urbain</p> |

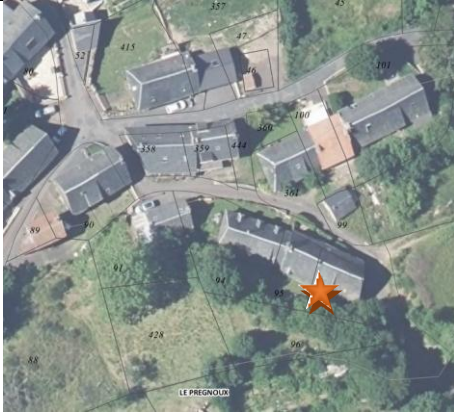
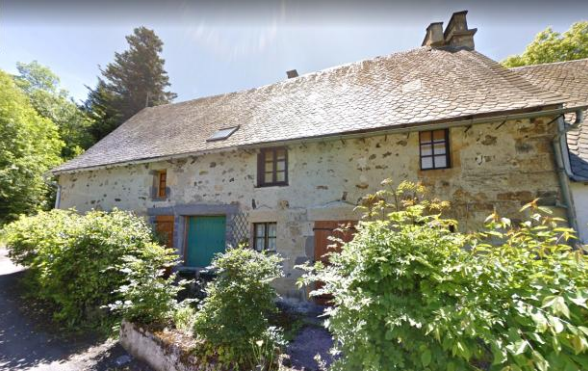
| | <p>Inv.2025</p> | <p>AL 95-97</p> <p>Ferme bloc agricole<br/>Date de construction : moitié 19<sup>e</sup> ,<br/>apparaît sur le cadastre<br/>napoléonien de 1822</p> <p>Implantation : aligné sur la rue ;<br/>RDC + 1 + combles</p> | <p>Gros œuvre : granites<br/>Couverture : lauze<br/>Toiture : longs pans ;<br/>Décor :<br/>Autres :<br/>Parties constituantes : cour-jardin clos à l'arrière</p> <p><b>A conserver à minima : formes de toiture, type de couverture</b><br/><b>Intérêt : façade urbaine présentant une cohérence avec les bâtiments voisins.</b></p> | Patrimoine agricole |

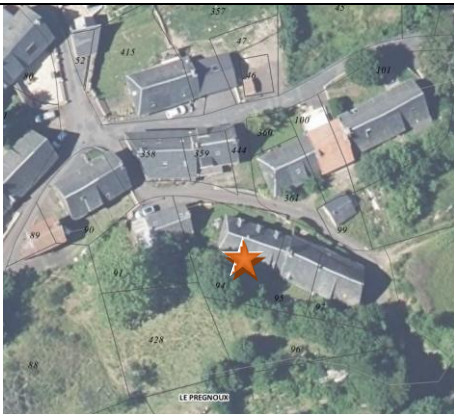
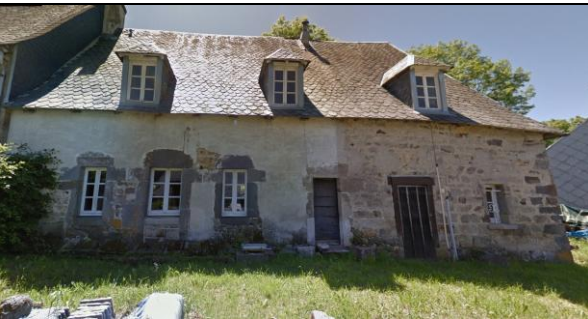
| | <p>Inv.2025</p> | <p>AL 94</p> <p>Ferme bloc agricole<br/>Date de construction : moitié 19<sup>e</sup> ,<br/>apparaît sur le cadastre<br/>napoléonien de 1822</p> <p>Implantation : aligné sur la rue ;<br/>RDC + 1 + combles</p> | <p>Gros œuvre : granites ; encadrement en andésite et granite ;<br/>Couverture : lauze<br/>Toiture : longs pans ; fenêtres de toit ; pignon couvert ;<br/>Décor :<br/>Autres :<br/>Parties constituantes : cour à l'avant (murets de pierres), jardin à l'arrière</p> <p><b>A conserver à minima : formes de toiture, type de couverture</b><br/><b>Intérêt : façade urbaine présentant une cohérence avec les bâtiments voisins.</b></p> | Patrimoine agricole |

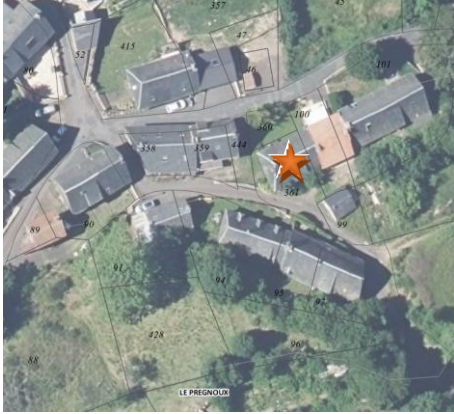
| | <p>Inv.2025</p> | <p>AL 358</p> <p>Ferme bloc agricole : grange avec montade</p> <p>Date de construction : moitié 19<sup>e</sup> , apparait sur le cadastre napoléonien de 1822</p> <p>Implantation : aligné sur la rue ; RDC + combles</p> | <p>Gros œuvre : remplissage en moellons de toutes natures (andésite, granites) ; encadrement en andésite ;</p> <p>Couverture : lauze</p> <p>Toiture : <b>longs pans à pente très forte</b> ; croupe ;</p> <p>Décor :</p> <p>Autres : <b>montade</b> (accès à la grange)</p> <p>Parties constituantes : /</p> <p><b>A conserver à minima : formes de toiture, type de couverture</b></p> <p><b>Intérêt : gabarit présentant une cohérence avec les bâtiments mitoyens voisins.</b></p> | <p>Patrimoine agricole</p> |

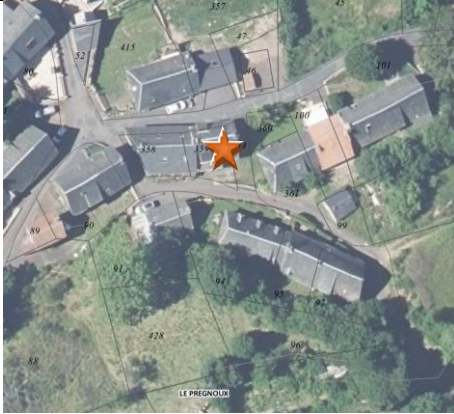
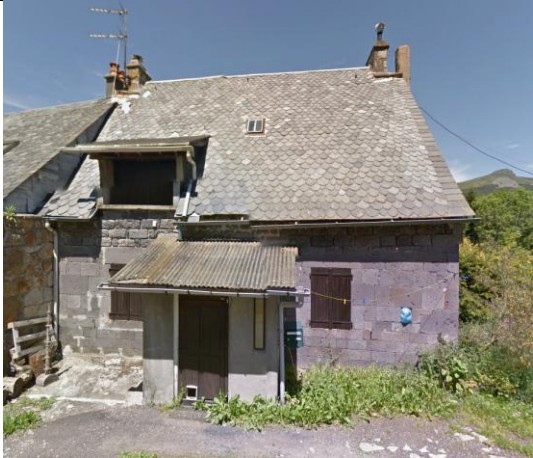
| | <p>Inv.2025</p> | <p>AL 359</p> <p>Ferme bloc agricole : grange avec montade</p> <p>Date de construction : 19<sup>e</sup>-20<sup>e</sup> siècle</p> <p>Implantation : aligné sur la rue ; RDC + combles</p> | <p>Gros œuvre : <b>Pierre de taille, andésite</b> ;</p> <p>Couverture : lauze</p> <p>Toiture : longs pans ;</p> <p>Décor :</p> <p>Autres : /</p> <p>Parties constituantes : /</p> <p><b>A conserver à minima : appareil en andésite (à ne pas enduire)</b></p> <p><b>Intérêt : construction fortement remaniée ayant perdu beaucoup de son intérêt. La préservation des gabarits présente une cohérence avec la construction mitoyenne (voisine).</b></p> | <p>Patrimoine agricole</p> |

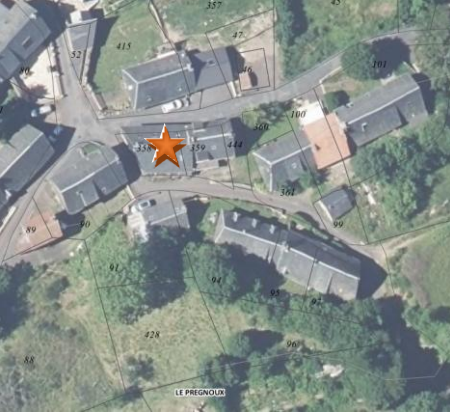
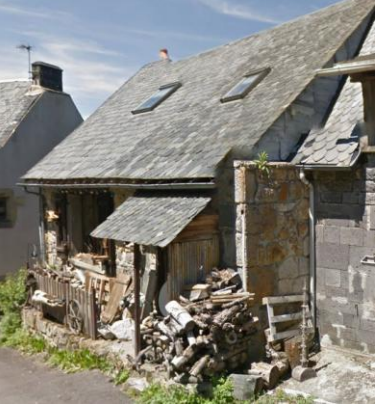
| | <p>Inv.2025</p> | <p>AL 361</p> <p>Ferme bloc agricole : grange avec montade<br/>Date de construction : 19<sup>e</sup>-20<sup>e</sup> siècle</p> <p>Implantation : aligné sur la rue ;<br/>RDC + combles</p> | <p>Gros œuvre : mélange de moellons<br/>Couverture : lauze<br/>Toiture : longs pans ;<br/>Décor :<br/>Autres : /<br/>Parties constituantes : /</p> <p><b>A conserver à minima : /</b><br/><b>Intérêt : construction fortement remaniée ayant perdu beaucoup de son intérêt. La préservation des gabarits présente une cohérence avec la construction mitoyenne (voisine).</b></p> | Patrimoine agricole |

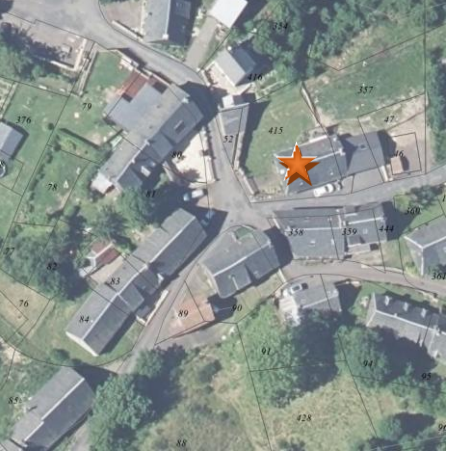
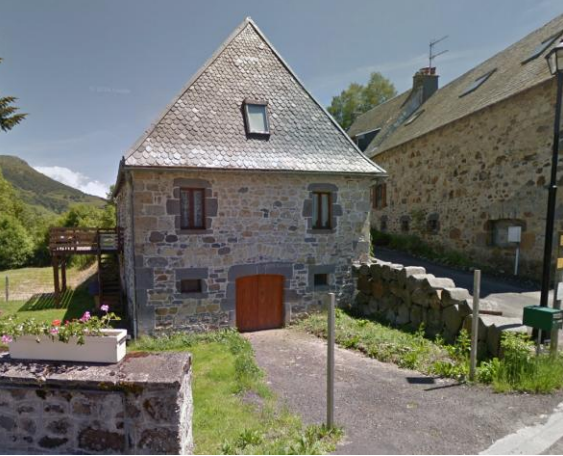
| | <p>Inv.2025</p> | <p>AL 415</p> <p>Ferme bloc agricole<br/>Date de construction : moitié 19<sup>e</sup> ,</p> <p>Implantation : aligné sur la rue ;<br/>RDC + 1 + combles</p> | <p>Gros œuvre : granites ; encadrements en andésite ;<br/>Couverture : lauze<br/>Toiture : longs pans ; croupes ;<br/>Décor :<br/>Autres : /<br/>Parties constituantes : jardin</p> <p><b>A conserver à minima : formes de toiture, type de couverture, encadrements en andésite</b><br/><b>Intérêt :</b></p> | Patrimoine agricole |

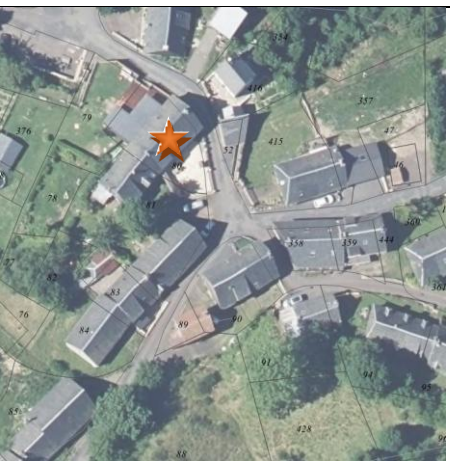
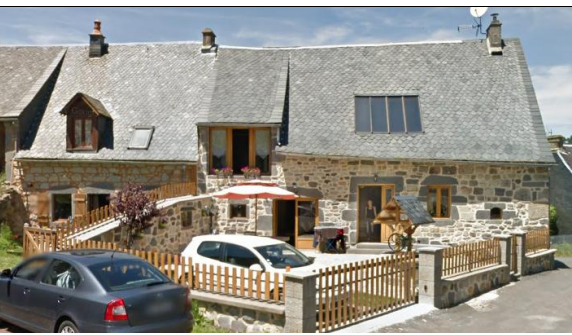
| | <p>Inv.2025</p> | <p>AL 80</p> <p>Ferme bloc agricole<br/>Date de construction : moitié 19<sup>e</sup> ,<br/>apparaît sur le cadastre napoléonien de 1822</p> <p>Implantation : aligné sur la rue ;<br/>RDC + combles</p> | | Patrimoine agricole |

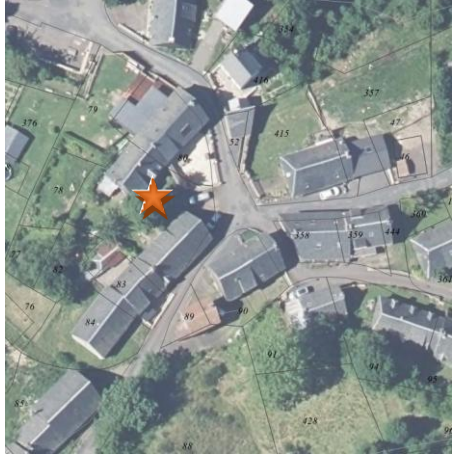
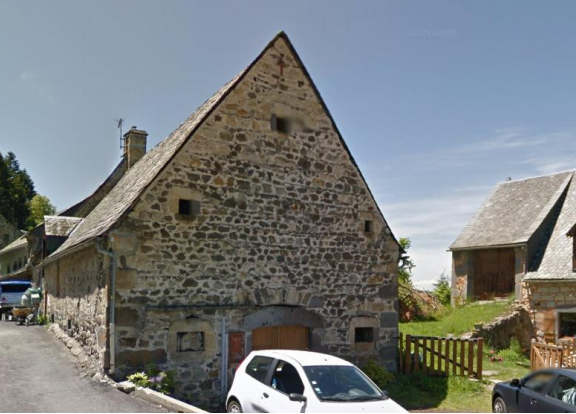
| | <p>Inv.2025</p> | <p>AL 81</p> <p>Ferme bloc agricole<br/>Date de construction : moitié 19<sup>e</sup> ,<br/>apparaît sur le cadastre<br/>napoléonien de 1822</p> <p>Implantation : aligné sur la rue ;<br/>RDC + combles</p> | | Patrimoine agricole |

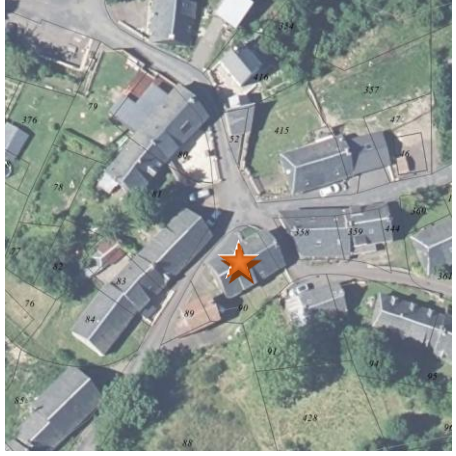
| | <p>Inv.2025</p> | <p>AL 90</p> <p>Ferme bloc agricole<br/>Date de construction : moitié 19<sup>e</sup> ,<br/>apparaît sur le cadastre<br/>napoléonien de 1822</p> <p>Implantation : aligné sur la rue ;<br/>RDC + combles</p> | | Patrimoine agricole |
